**ATENDIMENTOSEMERGENCIAIS EM PETRÓPOLIS  
ABRIL DE 2022**

**Deslizamentos na Estrada do Imperador - Independência**

**Projeto e fotografia: Equipe NADE / DRM-RJ**

Data da elaboração: 27/04/22

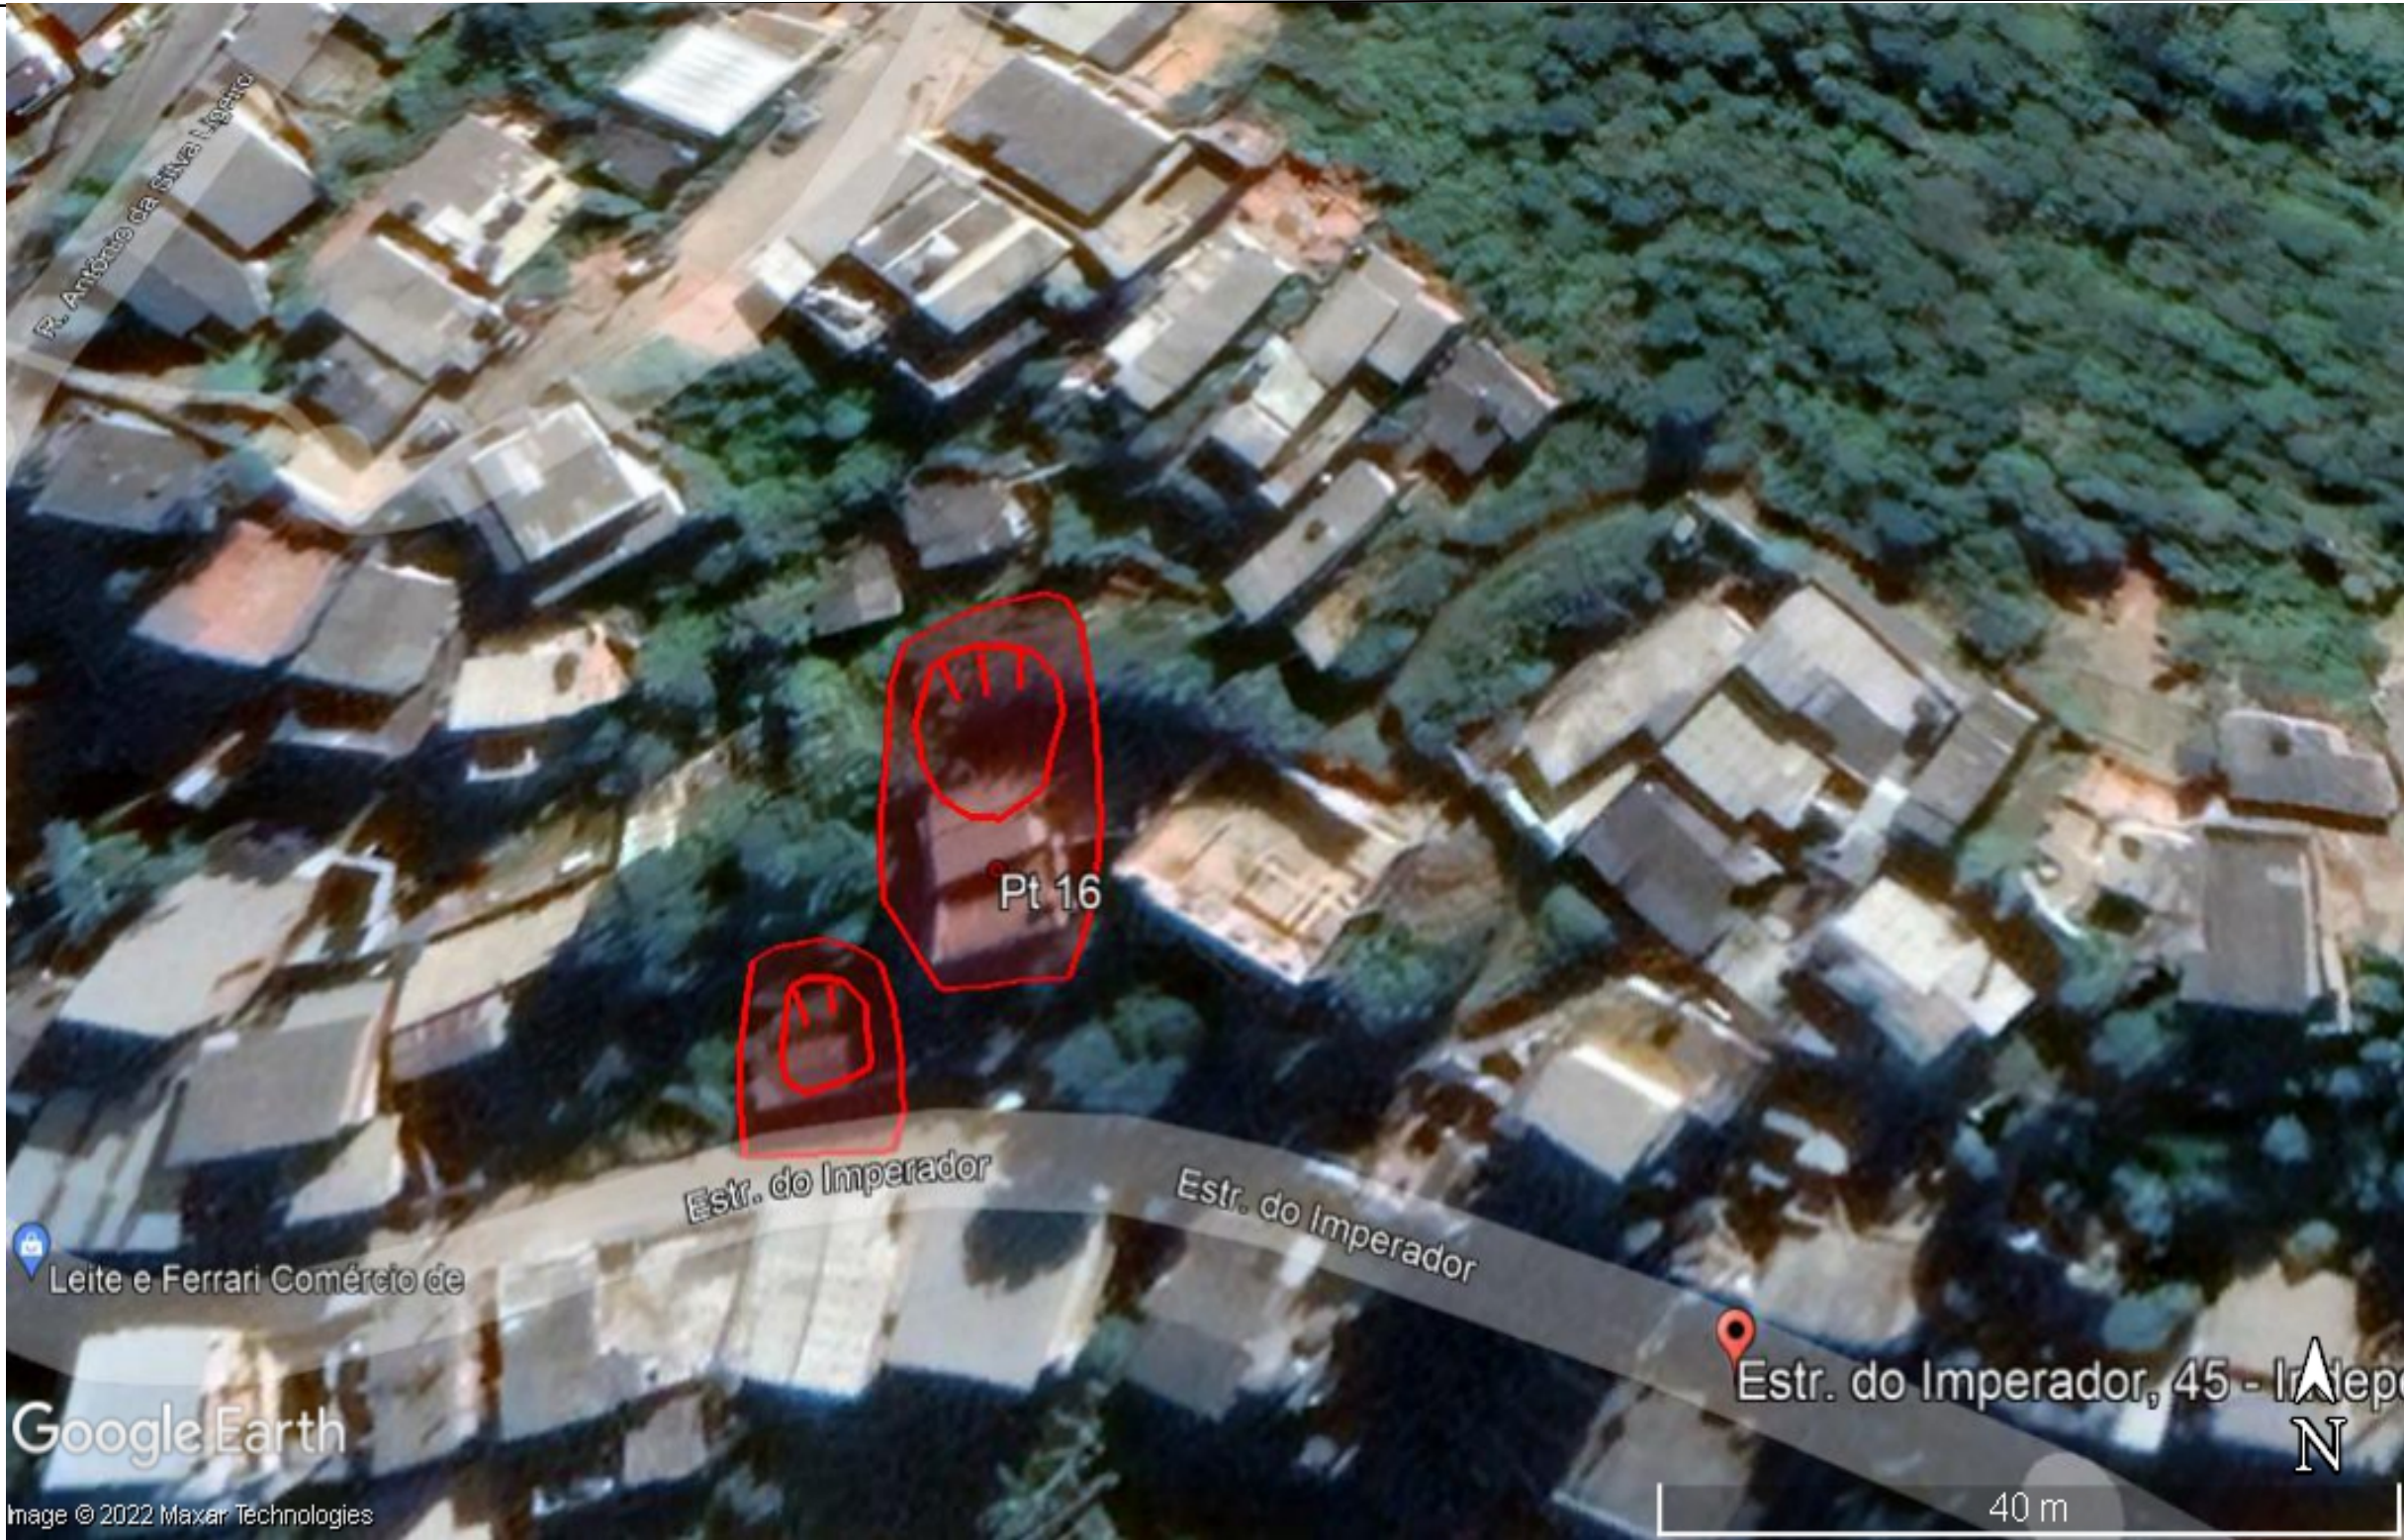
Ocorrência do dia 20 de março do registro da Defesa Civil. Casa nº 67 constando no registro como Rua Antonio Silva Ligeiro; segundo os moradores, Rua Vista Alegre. A base cartográfica indicou como Estrada do Imperador. Ponto de ruptura de encosta com deslizamento nos fundos de residência atingindo a cozinha da casa, sem vítimas fatais. A encosta de cerca de 4,5m de rampa, deslizou carreando material alterado juntamente com vegetação de pequeno porte. Ao lado esquerdo da casa, há uma cicatriz menor, com pequeno deslizamento de material tendo atingido parcialmente o telhado de uma garagem e não comprometendo quaisquer outros imóveis. Na mesma rua, houve registro de ocorrência no nº 45, contudo, não houve deslizamento no local e desta forma, o ponto não consta no mapa.

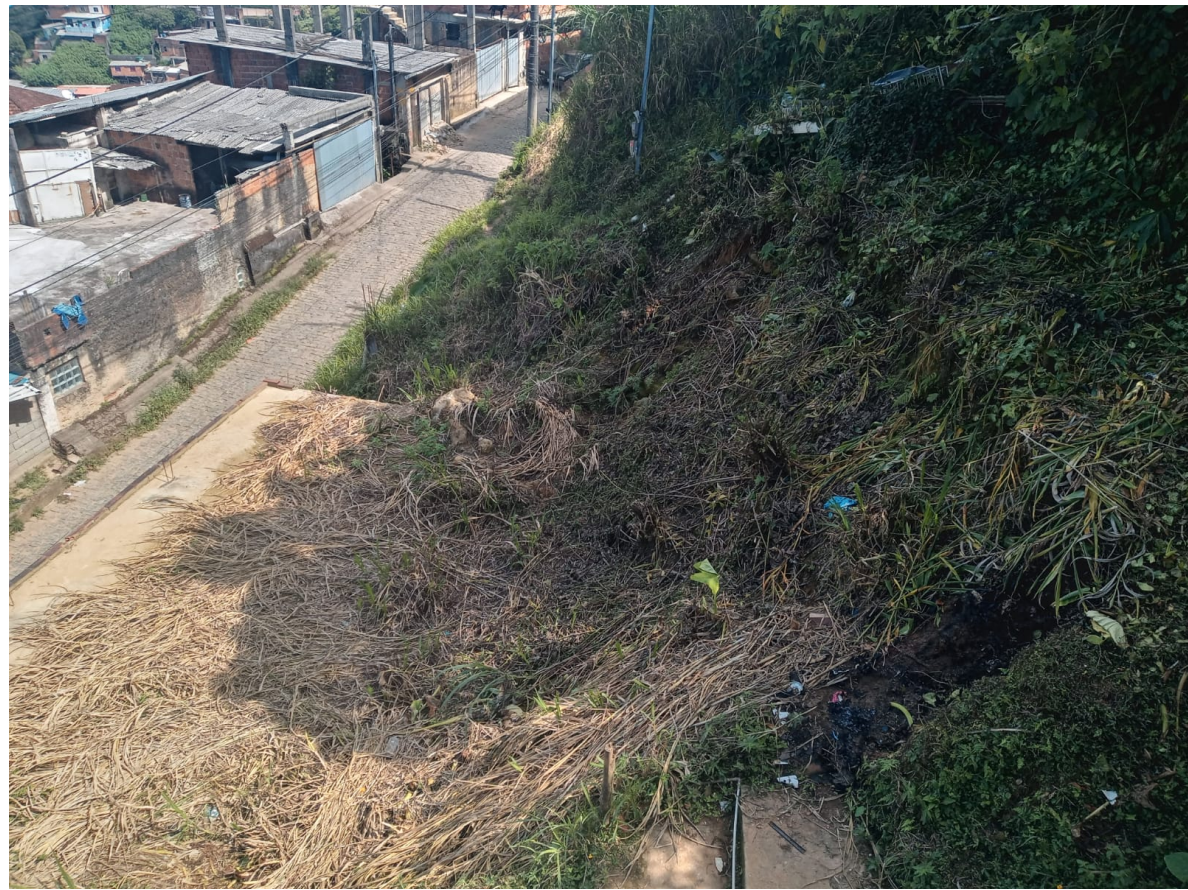
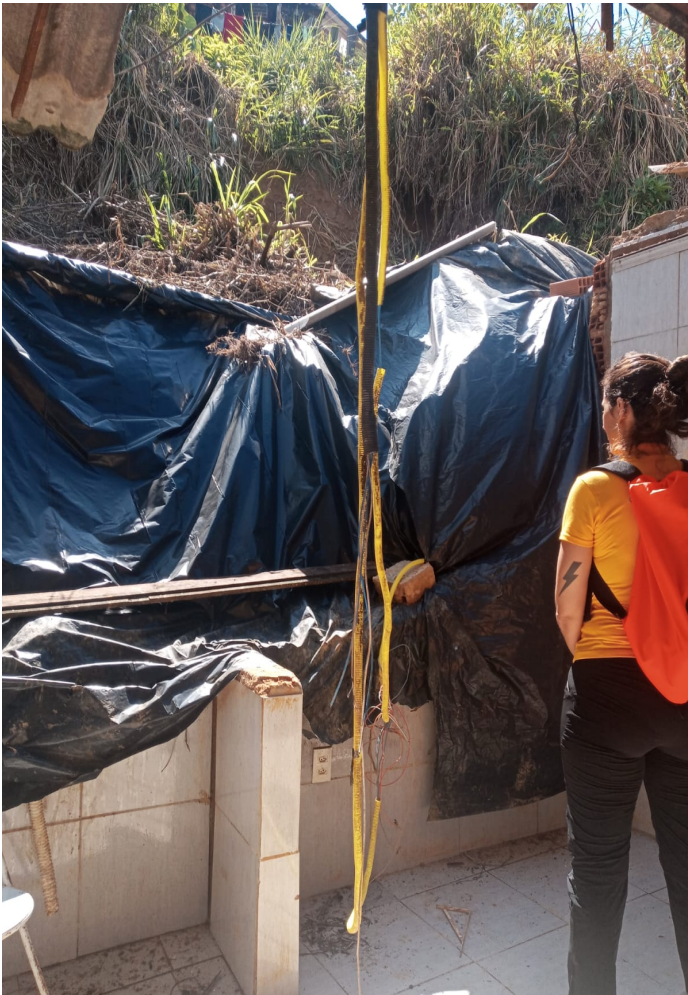
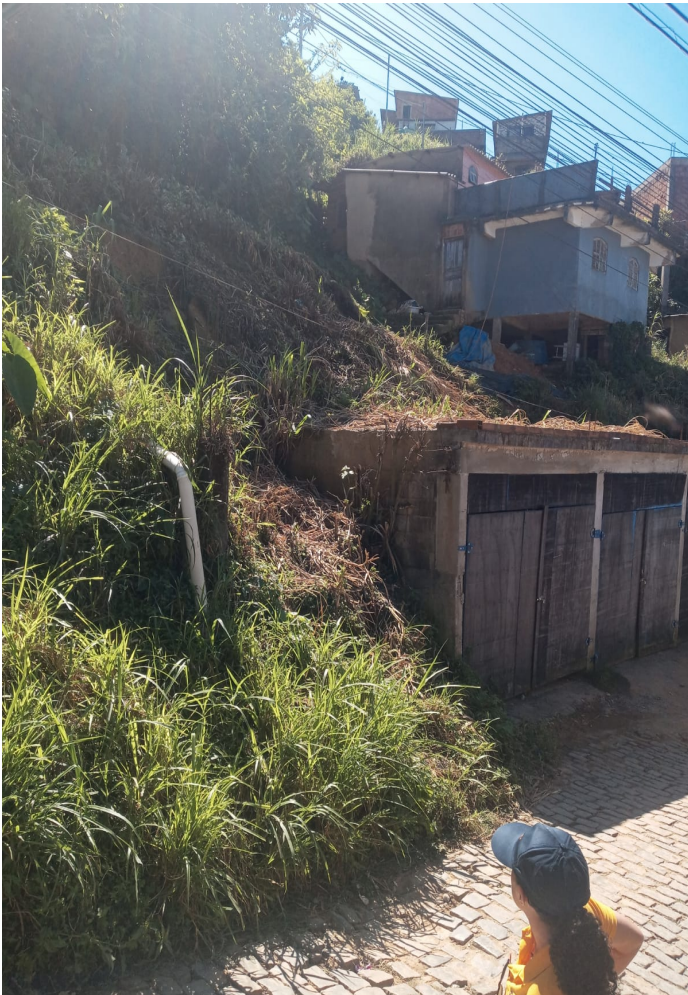
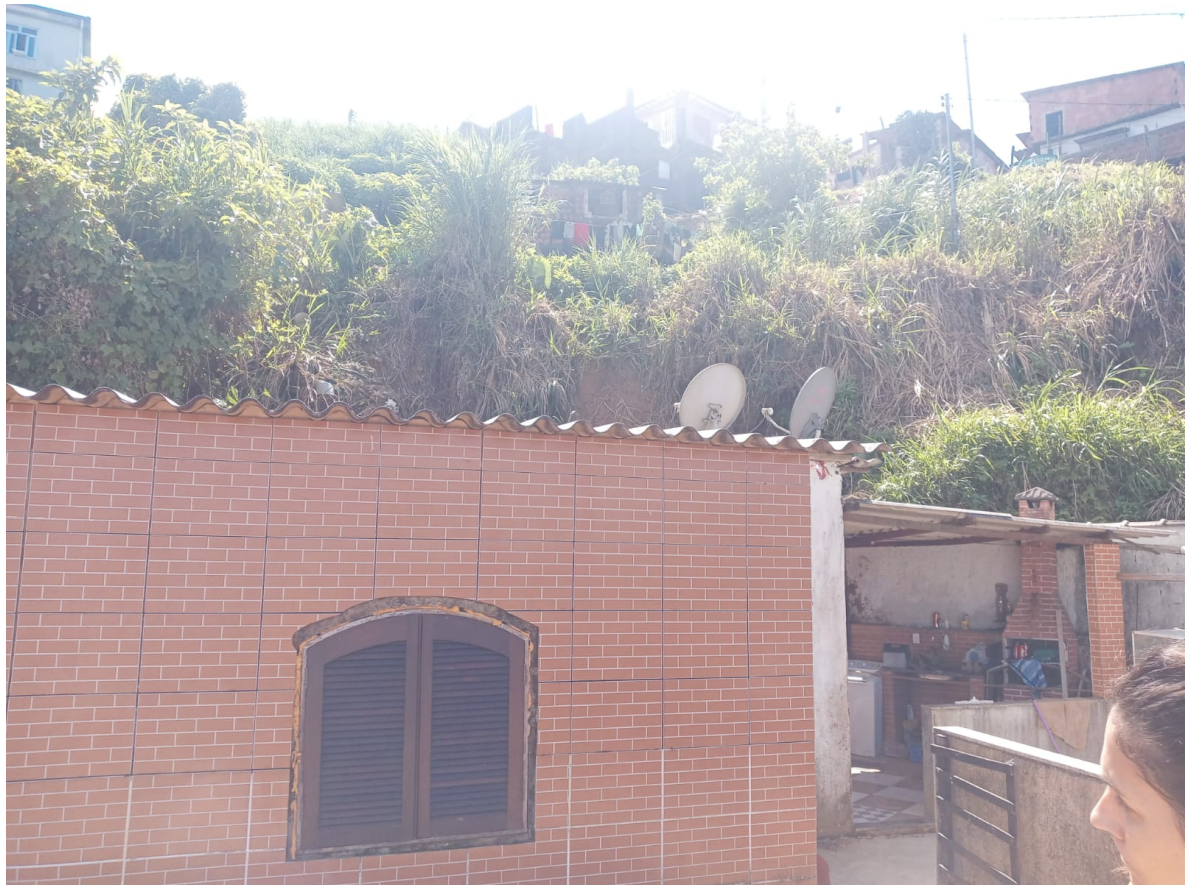
Cicatriz de deslizamento

Delimitação da área de risco remanescente

Alcance do deslizamento
