**ATENDIMENTOS EMERGENCIAIS EM PETRÓPOLIS**  
**ABRIL DE 2022**  
**Deslizamentos na rua Isaías Adão Gomes - Independência**

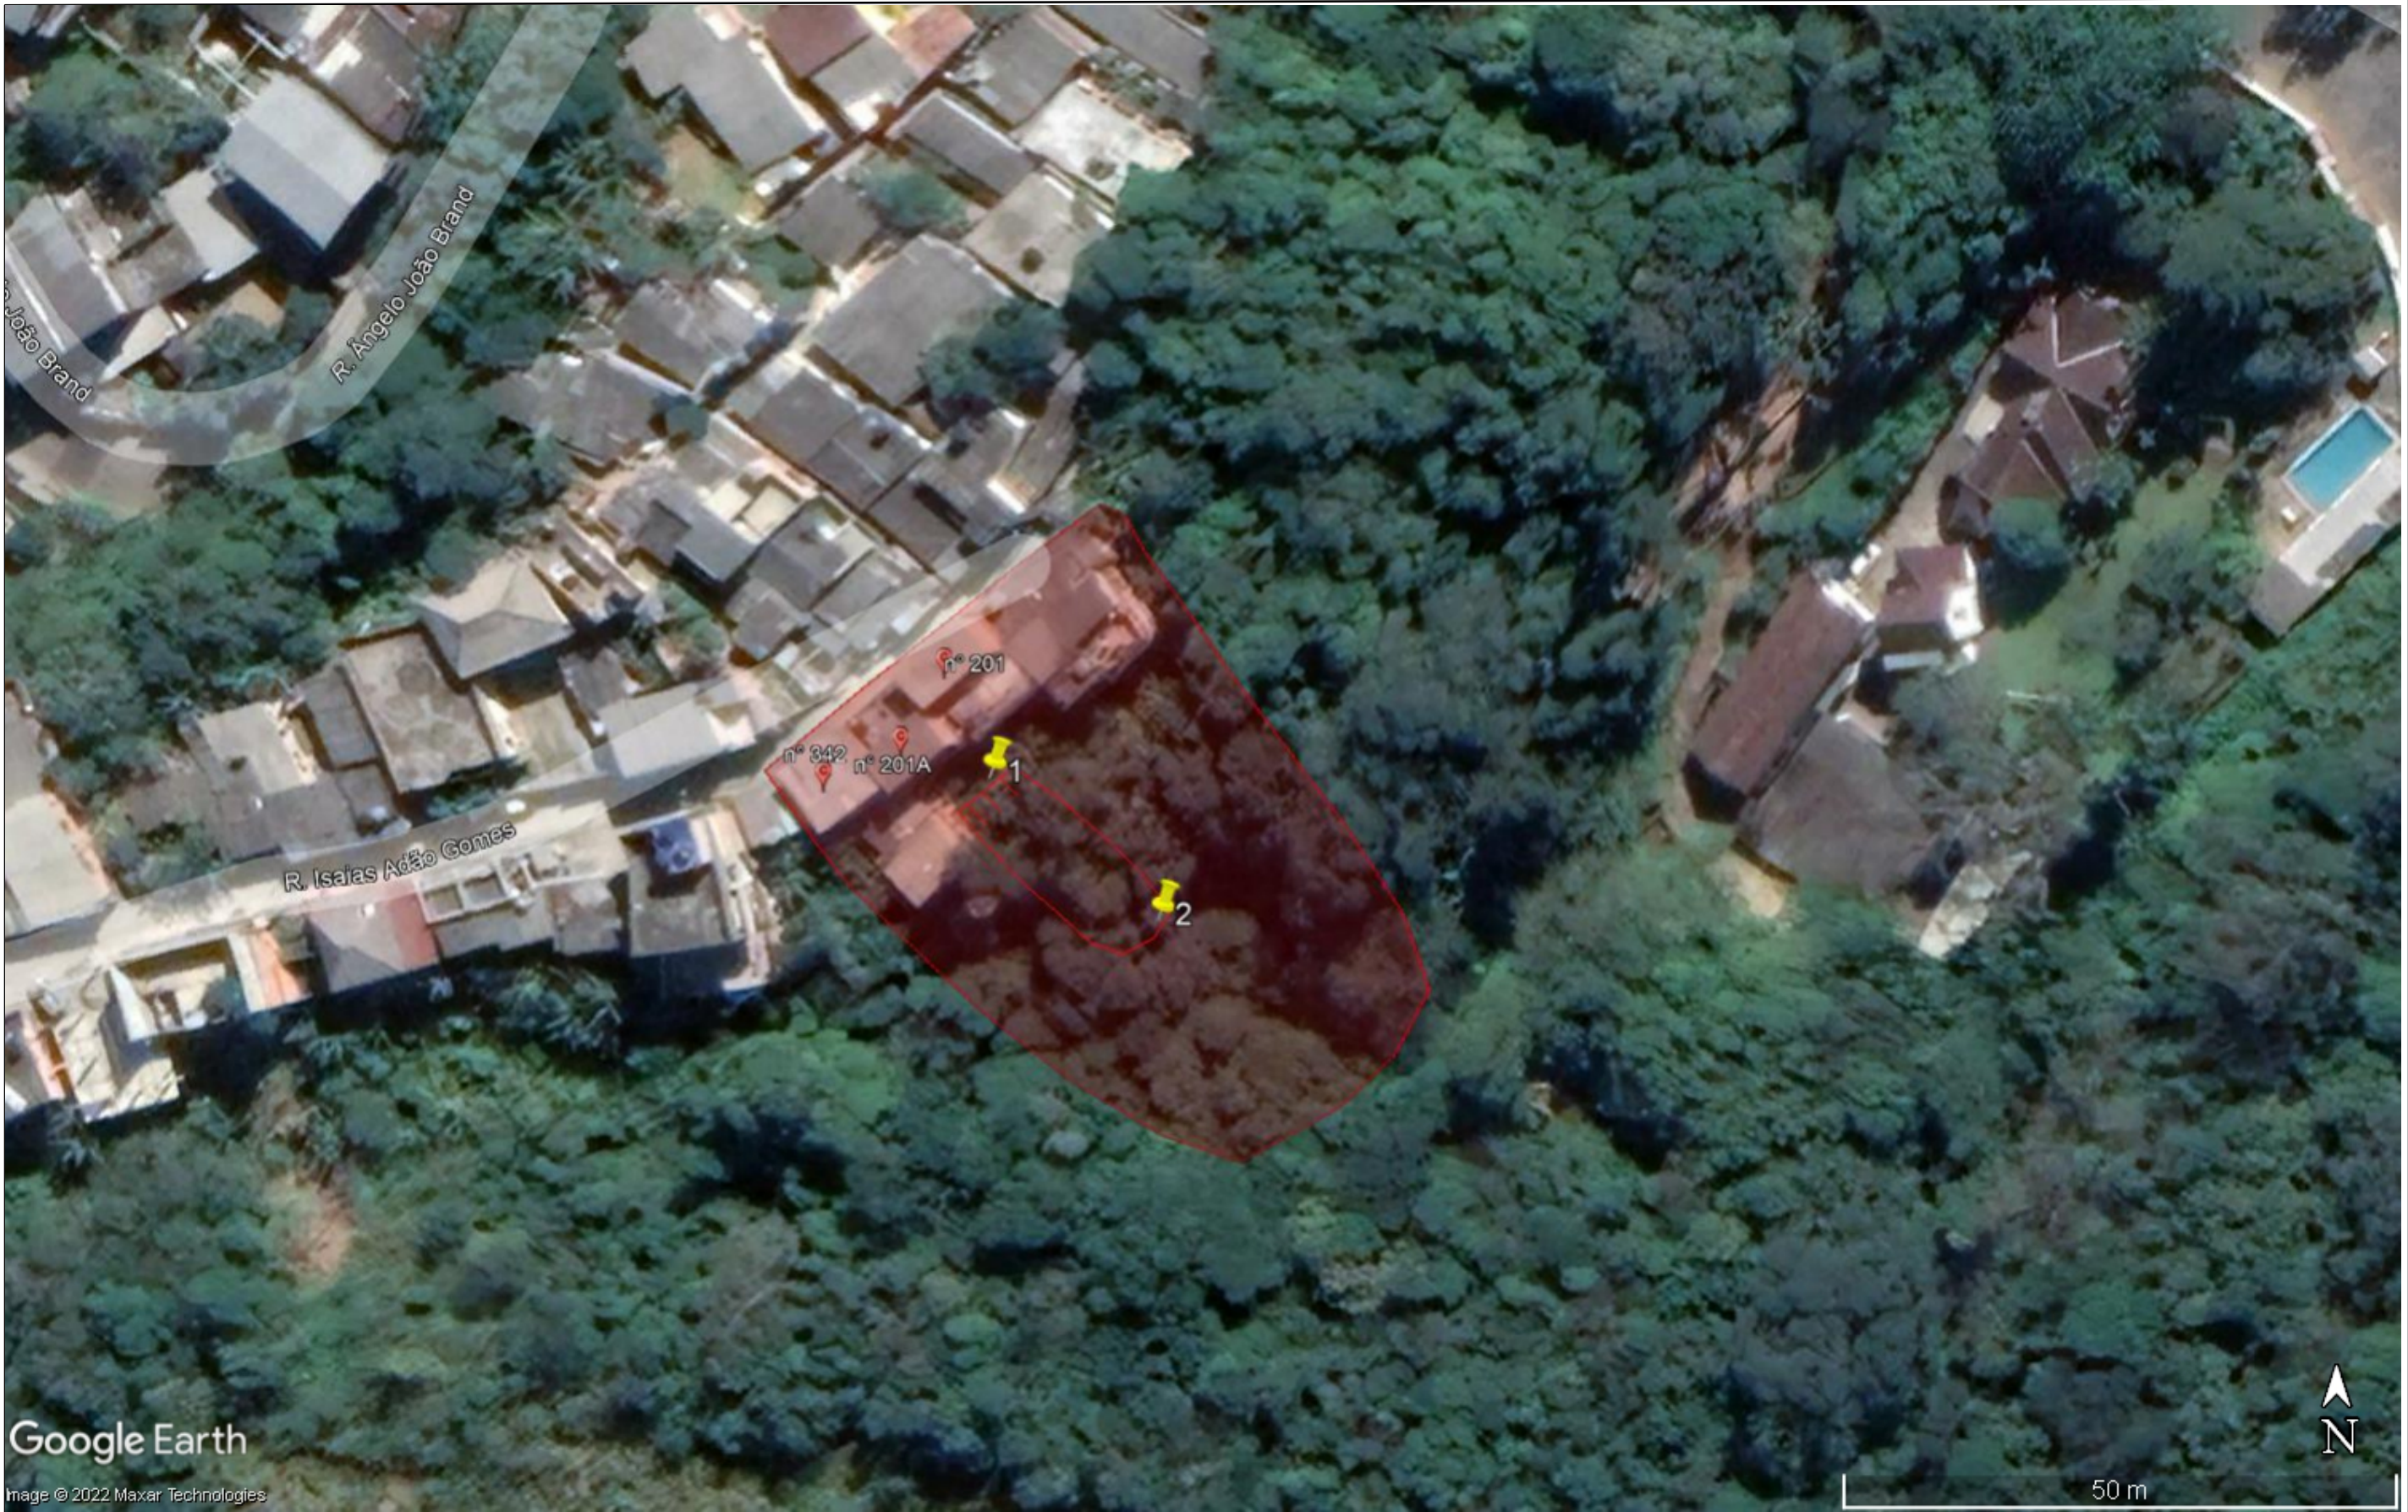
A visita técnica realizada no dia 27/04/2022 no final da rua Isaías Adão Gomes observou-se um ponto de deslizamento planar de solo, resíduos de aterro, lixo e vegetação. A cicatriz do deslizamento está localizada a quatro metros dos fundos da casa 201A, com aproximadamente 12 metros de altura e 15 de extensão lateral. Trata-se de uma área com encostas íngremes e vale encaixado ao fundo. Observou-se lateralmente vários pontos com degraus de abatimento, vegetação de alto ponte inclinada e presença de bananeiras. Trata-se de uma região de vale encaixado, com um sistema de drenagem precário, além do lançamento de água e esgoto no talude. Na casa 342 a moradora relatou um antigo abatimento no terreno, devido a estrutura de fundação irregular e precária. O polígono de risco remanescente engloba as edificações de número 200, 201 (A e B) e 342 (A e B).

Cicatriz de deslizamento
-

Delimitação da área de risco remanescente
-

Alcance do deslizamento
