### ATENDIMENTOS EMERGENCIAIS EM PETRÓPOLIS

ABRIL DE 2022

#### Deslizamento no Bairro Independência

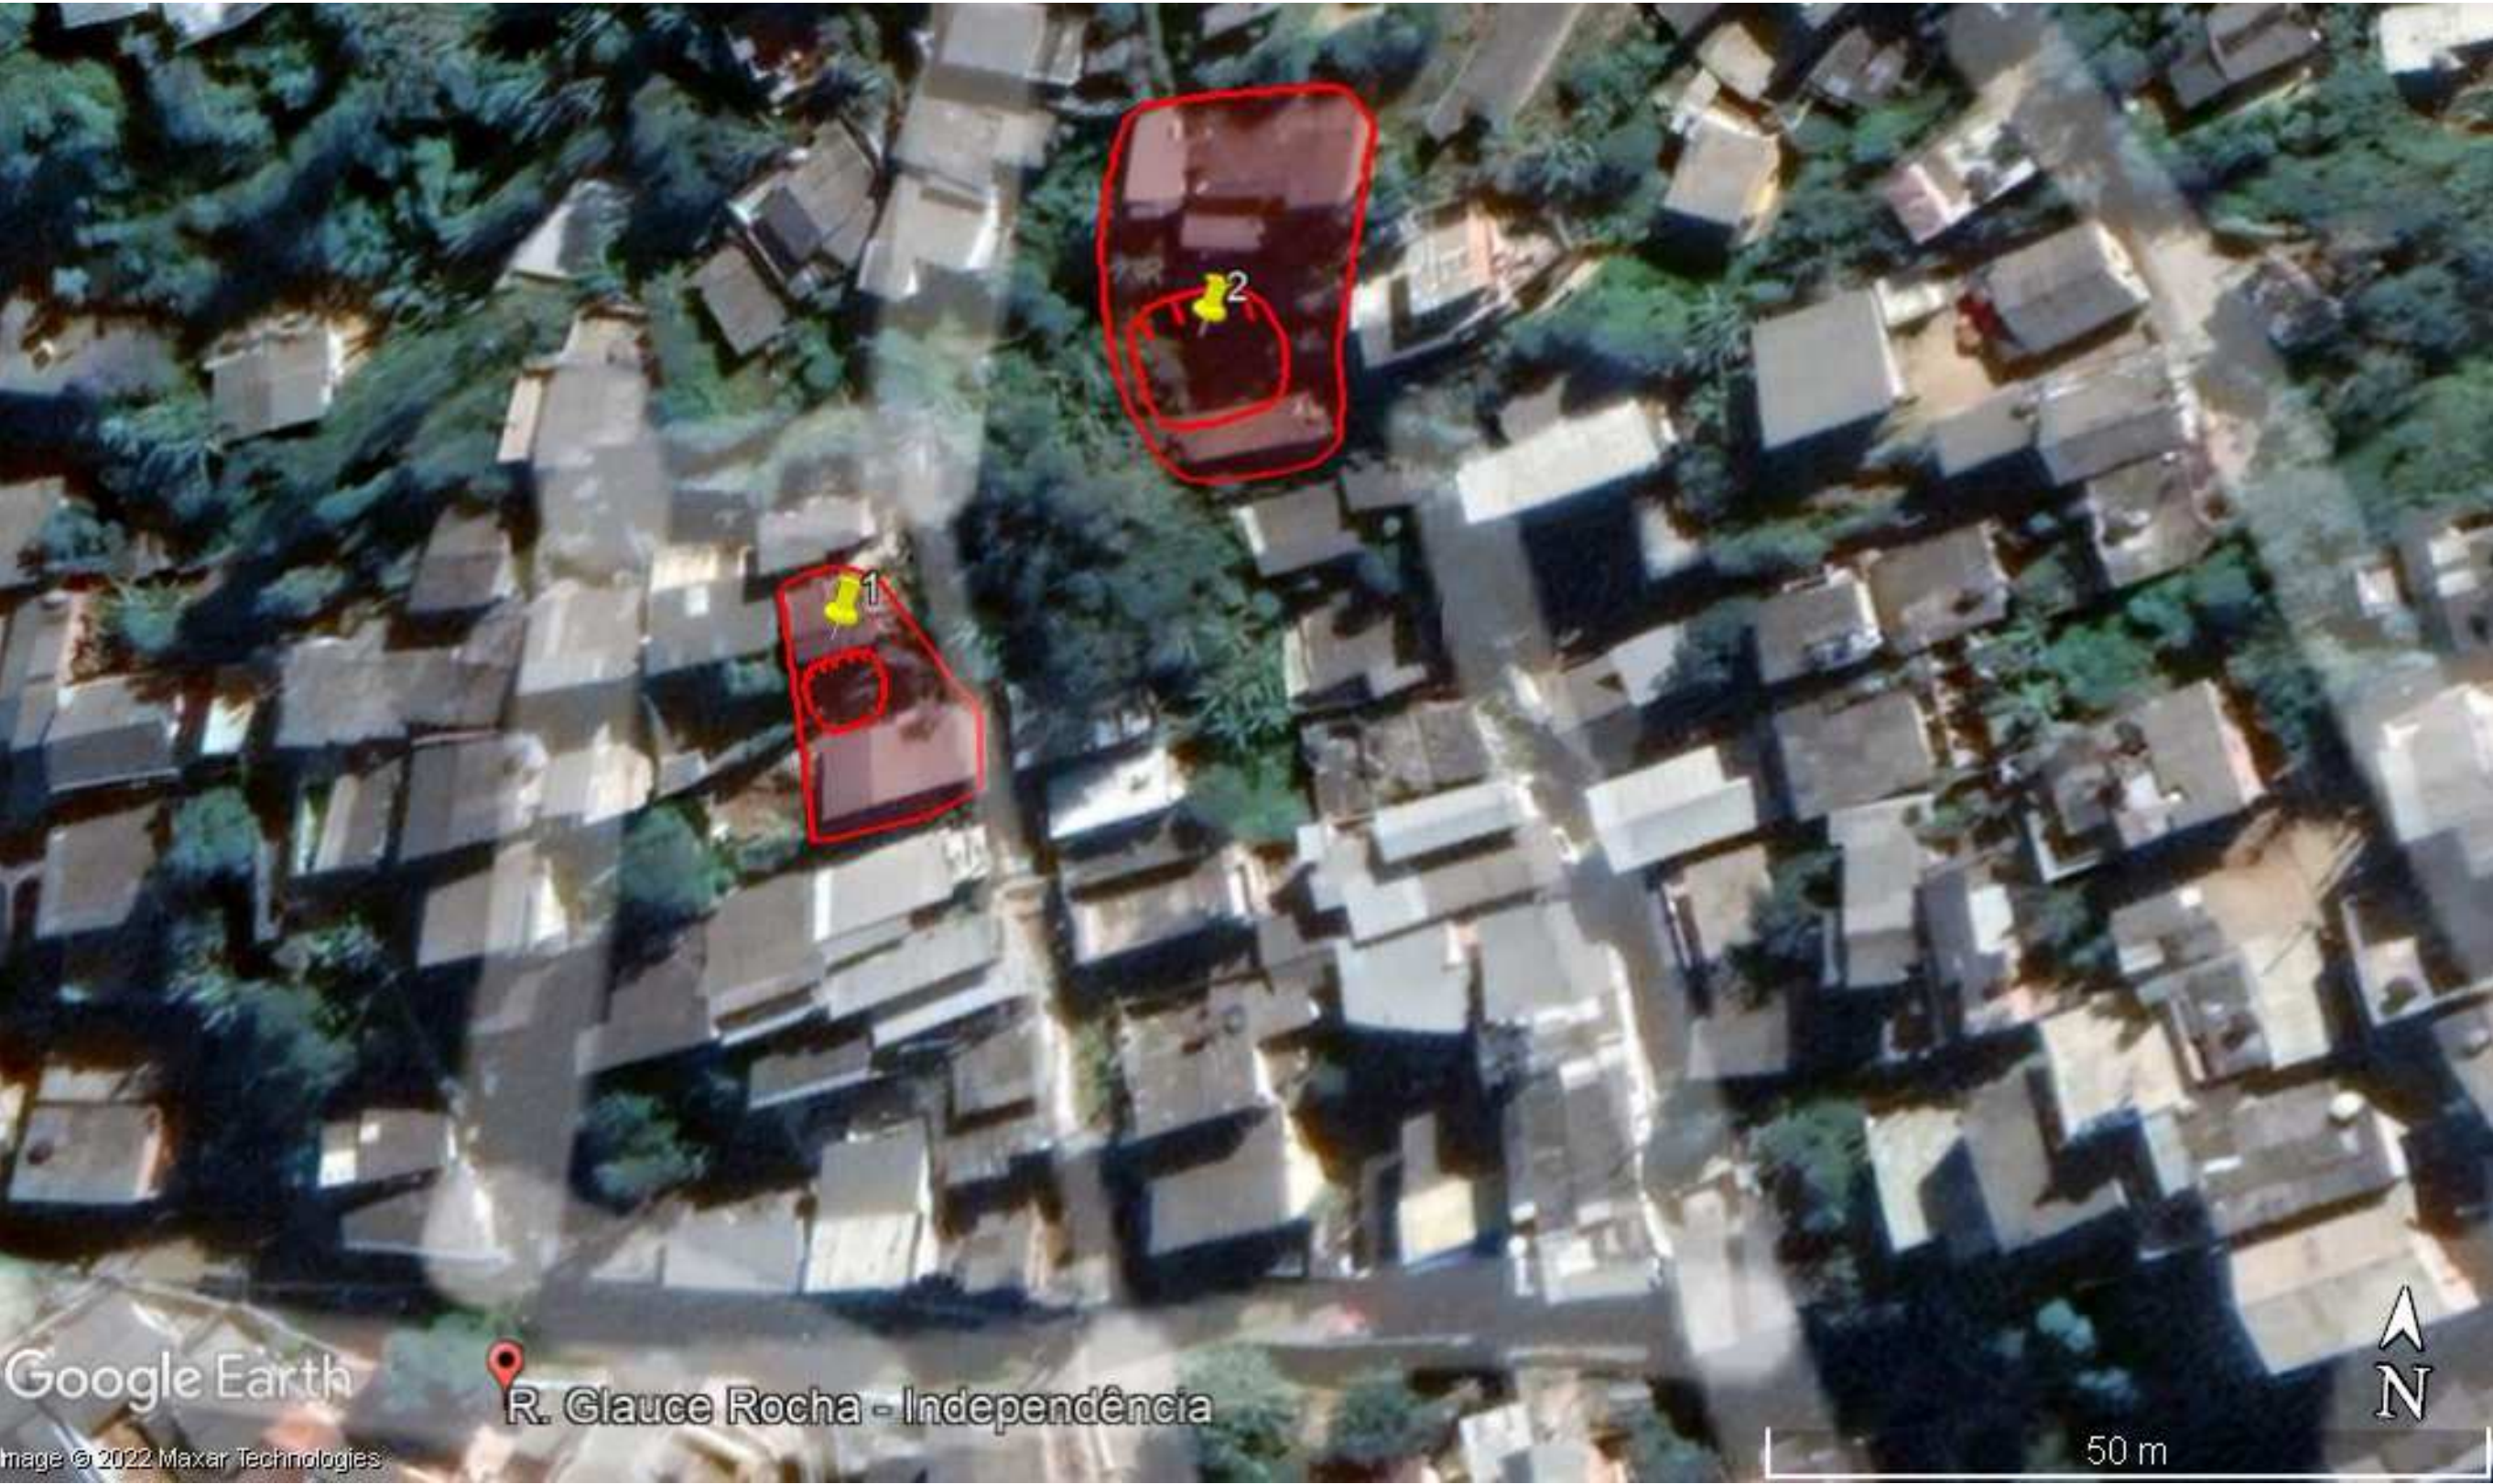
Ocorrência de dois deslizamentos na Rua Glauce Rocha, bairro Independência, relacionado ao evento de 15/02, sem registro de óbitos ou feridos. 1) O deslizamento é do tipo planar de solo residual profundo à montante de residência localizada na escadaria perto do bar do Tita e com 1 metro de distância da crista, onde o alcance do material transportado atingiu residência à jusante destruindo os fundos e embarrigou lateralmente o muro de casa à direita da Senhora Rosa. O talude apresenta aproximadamente 3 m de altura, largura da ruptura de 3 m e inclinação de 70°. A vegetação presente é de porte pequeno. 2) O deslizamento é de solo residual profundo com altura de 4 metros e inclinação de 50°. A crista do talude iniciou na base de uma residência à montante, onde a mesma apresenta degraus de abatimento com presença de bananeiras. A moradia à jusante foi atingida pelo material transportado e danificou 2 cômodos, e caso haja evolução do processo as moradias à montante ficarão comprometidas. A delimitação da área de risco remanescente é analisada com base na observação do processo que encontra-se ativo e em estágio de evolução, podendo ser acelerado em casos de chuvas.

Cicatriz de deslizamento
-

Delimitação da área de risco para interdição e evacuação imediata
-

Alcance do deslizamento
