**ATENDIMENTO EMERGENCIAL EM BARRA MANSA - RJ**

**MARÇO DE 2023**

Rua F, Nove de Abril.

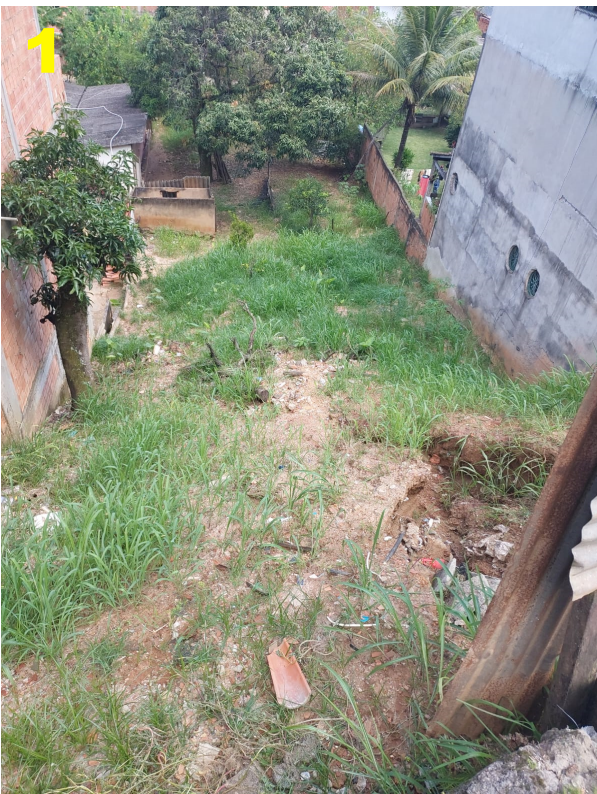
A vertente apresenta característica geológicas-geomorfológicas compostas por solo residual, inclinação superior a 45° e cobertura vegetal dada por espécies gramíneas, arbustivas e arbóreas de baixo porte (Figura 1).

Trata-se de uma região caracterizada pela construção de edificações em um vale, em pequenas distâncias do sopé e crista da encosta. No trecho analisado é possível perceber restos de materiais característicos de aterro (Figura 5) e a cobertura da fenda aberta na via por asfalto, de forma paliativa (Figura 4).Pôde-se observar que parte desta via de acesso ficou descalçada, além das trincas e rachaduras paralelas a extensão da encosta, de aberturas milimétricas (Figura 3), evidenciando um processo de movimentação do terreno. A encosta apresenta alguns pontos de ravinamento (Figura 1 e 6) que estão sendo intensificados pelo alto índice pluviométrico dos últimos dias.

Considerando o cenário atual, a metodologia de classificação de risco geológico do DRM-RJ, o local vistoriado, trata – se de Risco Remanescente. Recomenda-se, portanto, a fiscalização,o e monitoramento do local, avaliação de um profissional qualificado para a adoção de obras geotécnicas cabíveis.
