**ATENDIMENTOS EMERGENCIAIS EM PETRÓPOLIS**

**ABRIL DE 2022**

**Deslizamento no Bairro Independência**

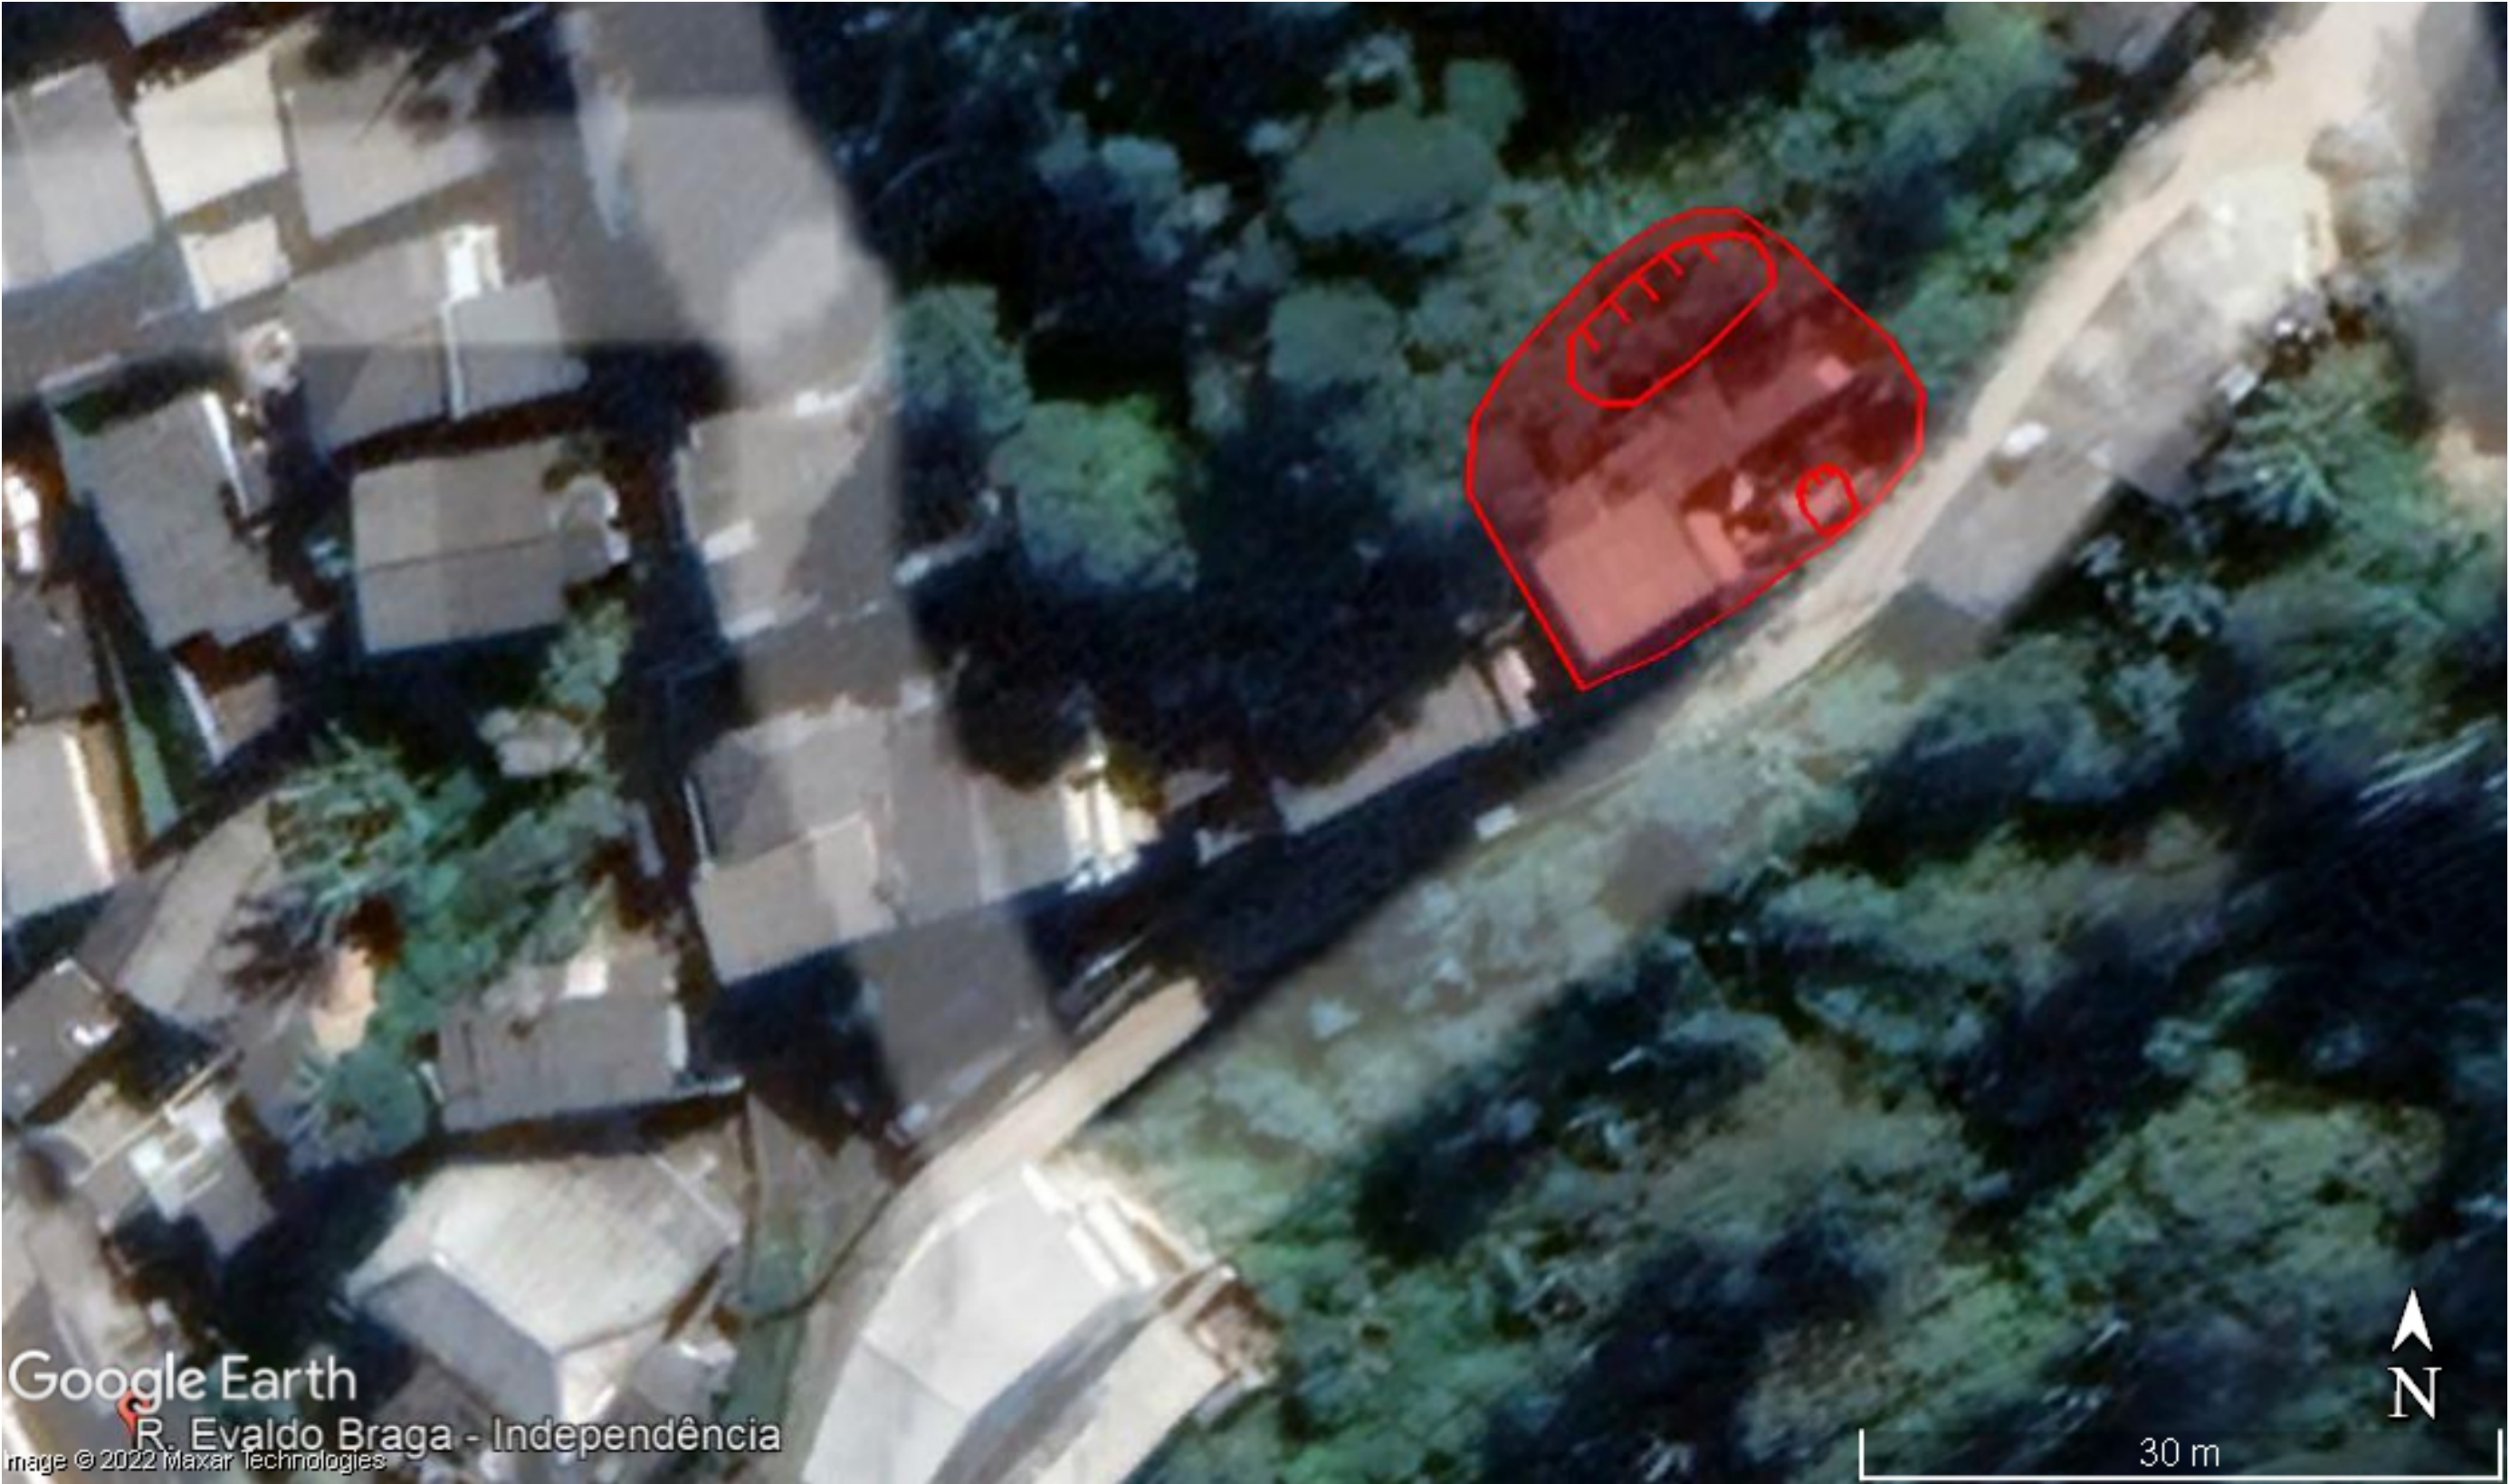
Ocorrência de deslizamento na Rua Evaldo Braga, bairro Independência, relacionado ao evento de 15/02, sem registro de óbitos ou feridos. O deslizamento é do tipo planar de solo residual e rocha à montante de residência localizada em frente o bar do Adilson. O talude possui aproximadamente 3 m de altura, largura da ruptura de 3 m e inclinação de 60°, está localizado nos fundos da residência. O material transportado mobilizou solo e blocos de rocha que encostaram na casa, mas não a danificaram. A distância da crista para a parede dos fundos da residência é de 1 metro. A vegetação presente é de pequeno porte. À jusante da casa tem um pequeno deslizamento de 1 metro de altura e 1,5 de largura. A delimitação da área de risco remanescente é analisada com base na observação do processo que encontra-se ativo e em estágio de evolução, podendo ser acelerado em casos de chuvas.

Cicatriz de deslizamento

Delimitação da área de risco remanescente

Alcance do deslizamento
