**ATENDIMENTO EMERGENCIAL EM BARRA MANSA -RJ**  
**MARÇO DE 2023**  
**Rua Mauro Granato-Boa Vista I**

**Data da Vistoria: 17/02/23**  
**Data de elaboração do Parecer Técnico: 18/02/2023**

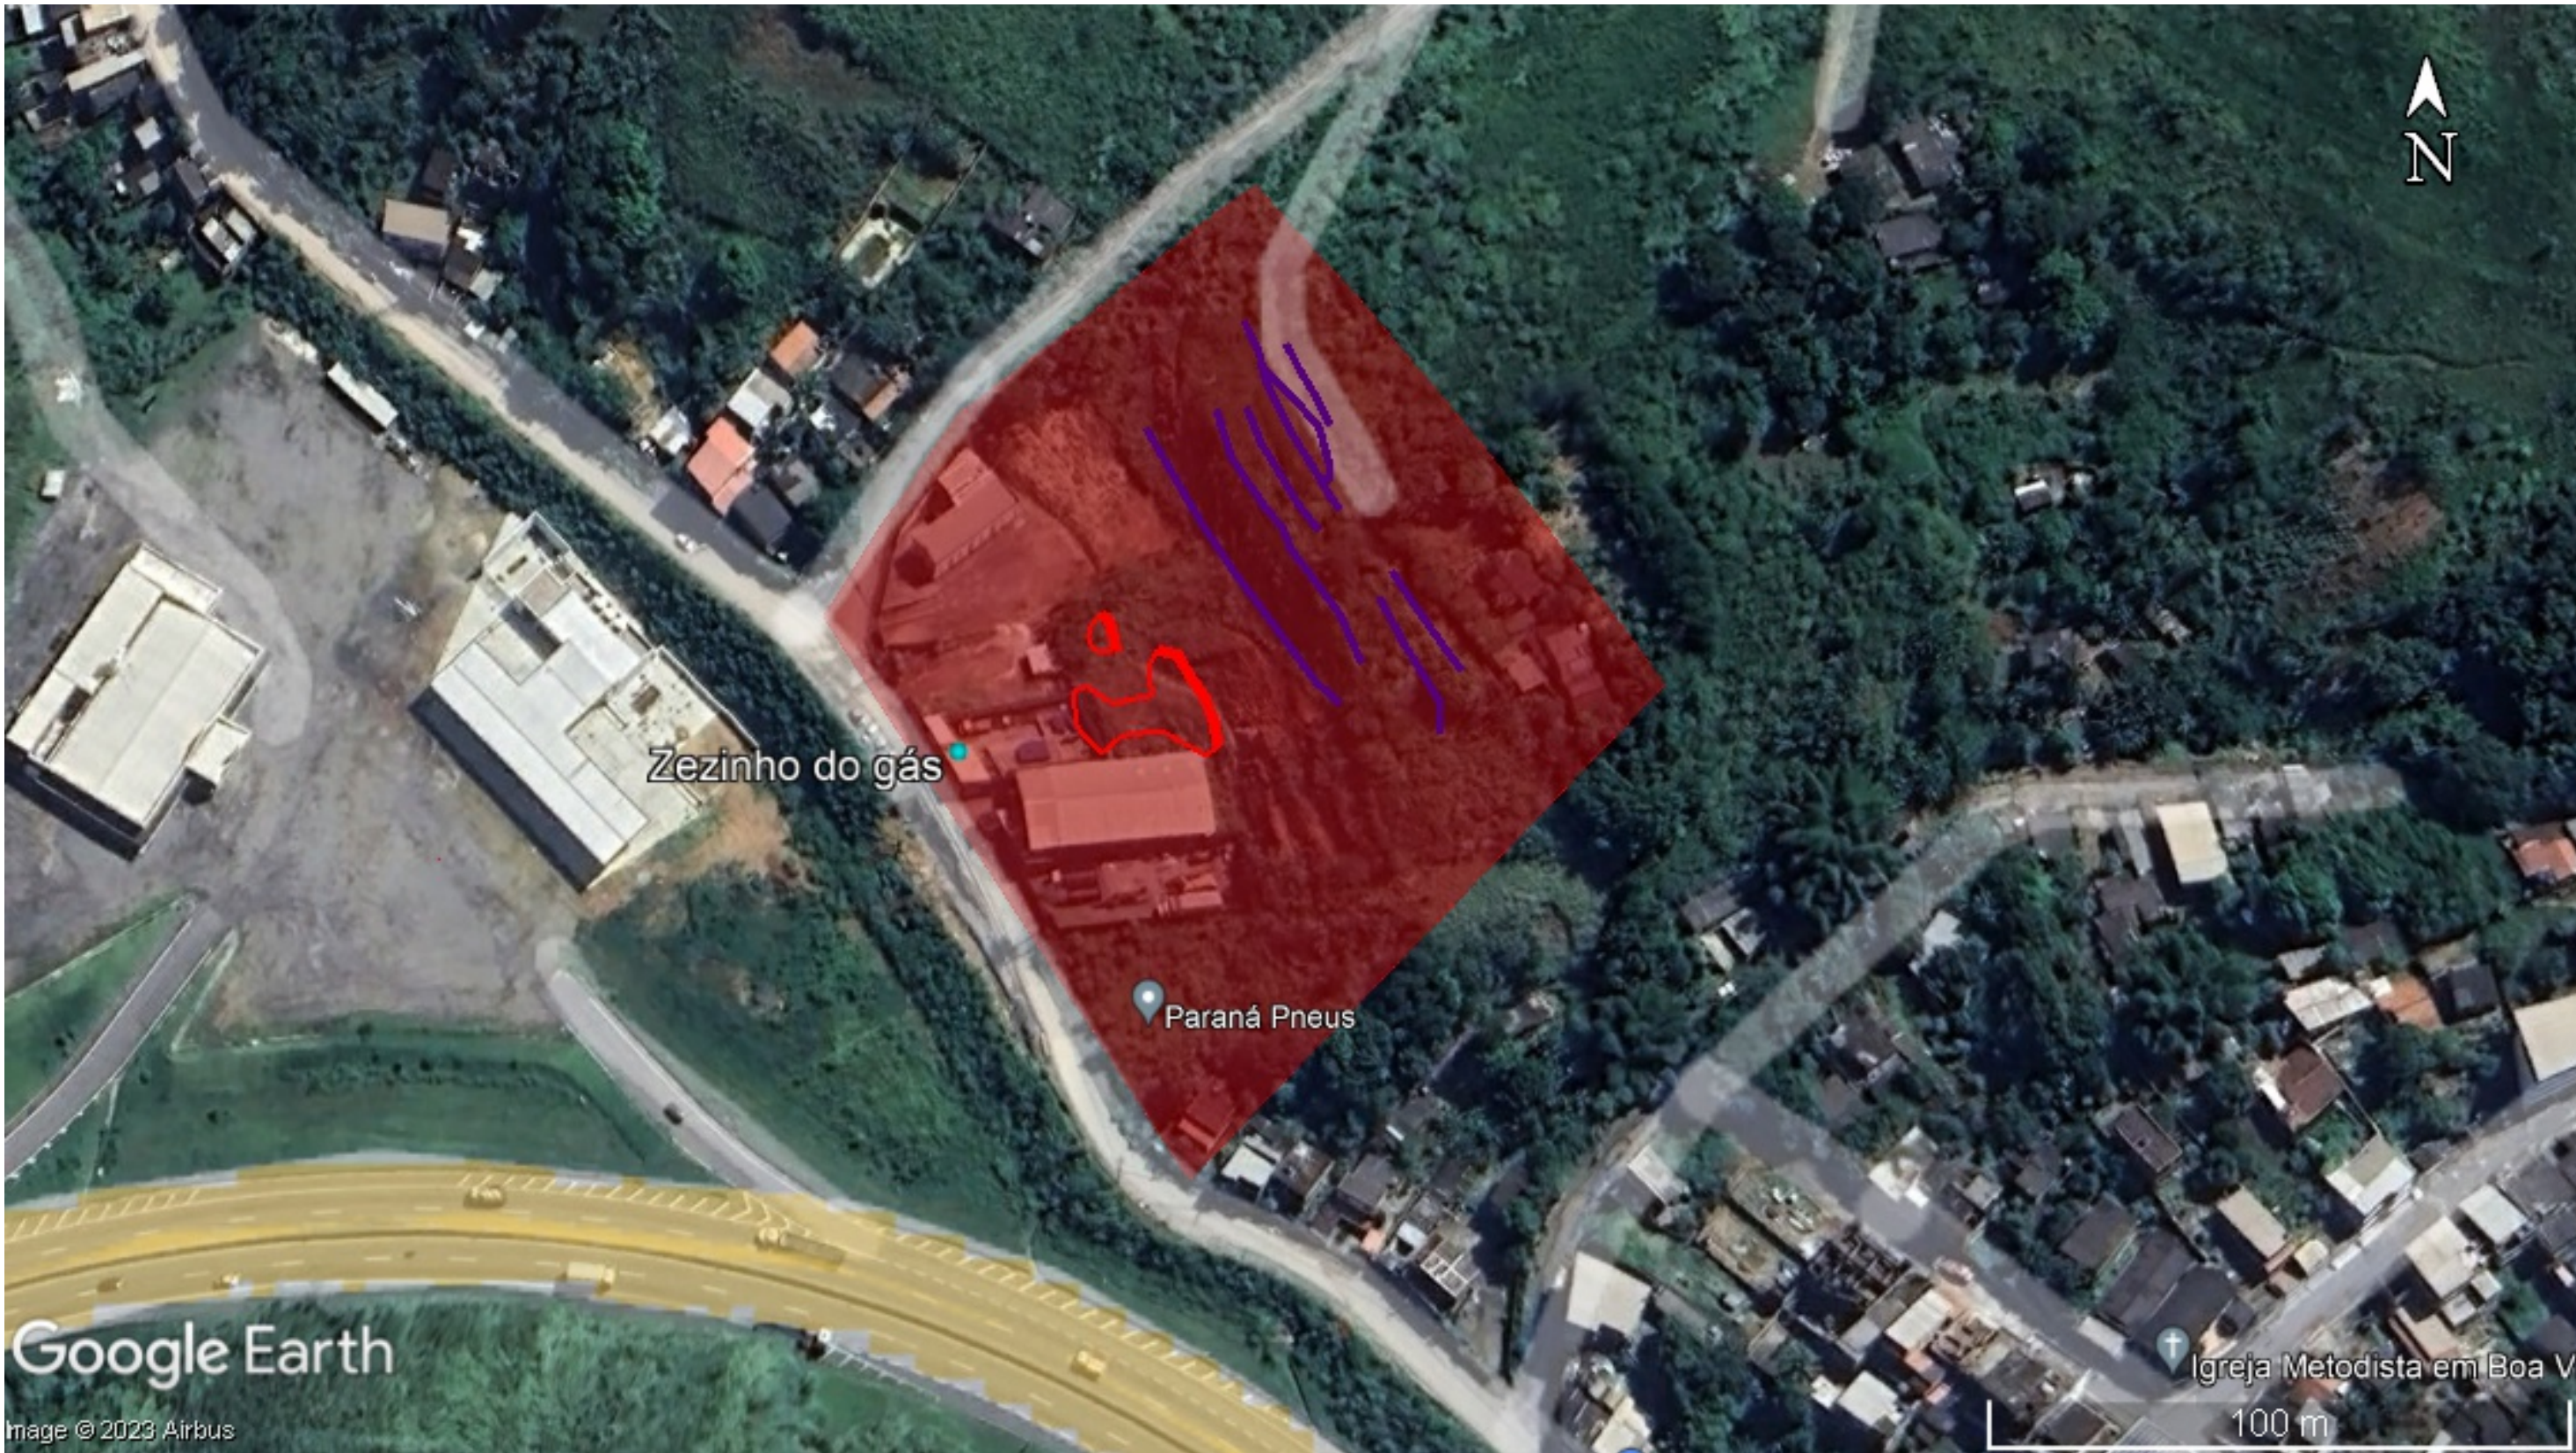
Em atendimento ao município de Barra Mansa, para a realização de uma vistoria técnica emergencial, o DRM-RJ realizou no dia 18 de março de 2023, a avaliação de risco remanescente de deslizamento na Rua Mauro Granato (São Judas Tadeu ), bairro Boa Vista I, onde foi possível observar duas cicatrizes de escorregamento no talude (Foto 1e 4 ) ao quais foram deflagrados em decorrência das fortes chuvas do dia 10 de março, no momento da vistoria foram observados condicionantes considerando o risco no seu grau mais crítico. A encosta apresenta vegetação secundária composta por gramíneas e árvores de médio porte, e é constituída por solo residual espesso de composição argilo-arenosa, o talude apresenta cortes verticalizados, variando de 70° a 80°, sendo possível distinguir ao menos dois patamares e em consulta a imagem pretéritas no Google Earth foi possível detectar que o talude vem sofrendo interferência antrópicas com cortes de 90° há mais de dez anos.A primeira cicatriz, de aproximadamente 14 m de extensão e 6 m de altura, localizada nos fundos da distribuidora de botijão de gás “Zezinho do gás”, alcançou o pátio do estabelecimento e destruiu o muro (Foto 2), no muro lateral foram observadas trincas diagonais (Foto 3). A segunda cicatriz, está na mesma cota da primeira e nos fundos do terreno vizinho, porém possui menor alcance e o material mobilizado não atingiu a construção a qual dista aproximadamente quatro metros do talude (Foto 4), foram observadas trincas no terreno. Na crista do talude foram observadas inúmeras trincas e fendas persistentes por toda extensão do terreno ( Foto 5, 5a/b) e degraus de abatimento repetidos e de grande proporção, concordantes com as curvas de nível, com deslocamento vertical variando de meio a quatro metros (Foto 5). Desta forma, foi traçado um polígono de Risco Remanescente, de acordo com a metodologia utilizada pelo DRM-RJ, posto que atravessamos o período de chuvas e os processos acima relatados encontram-se ativos.

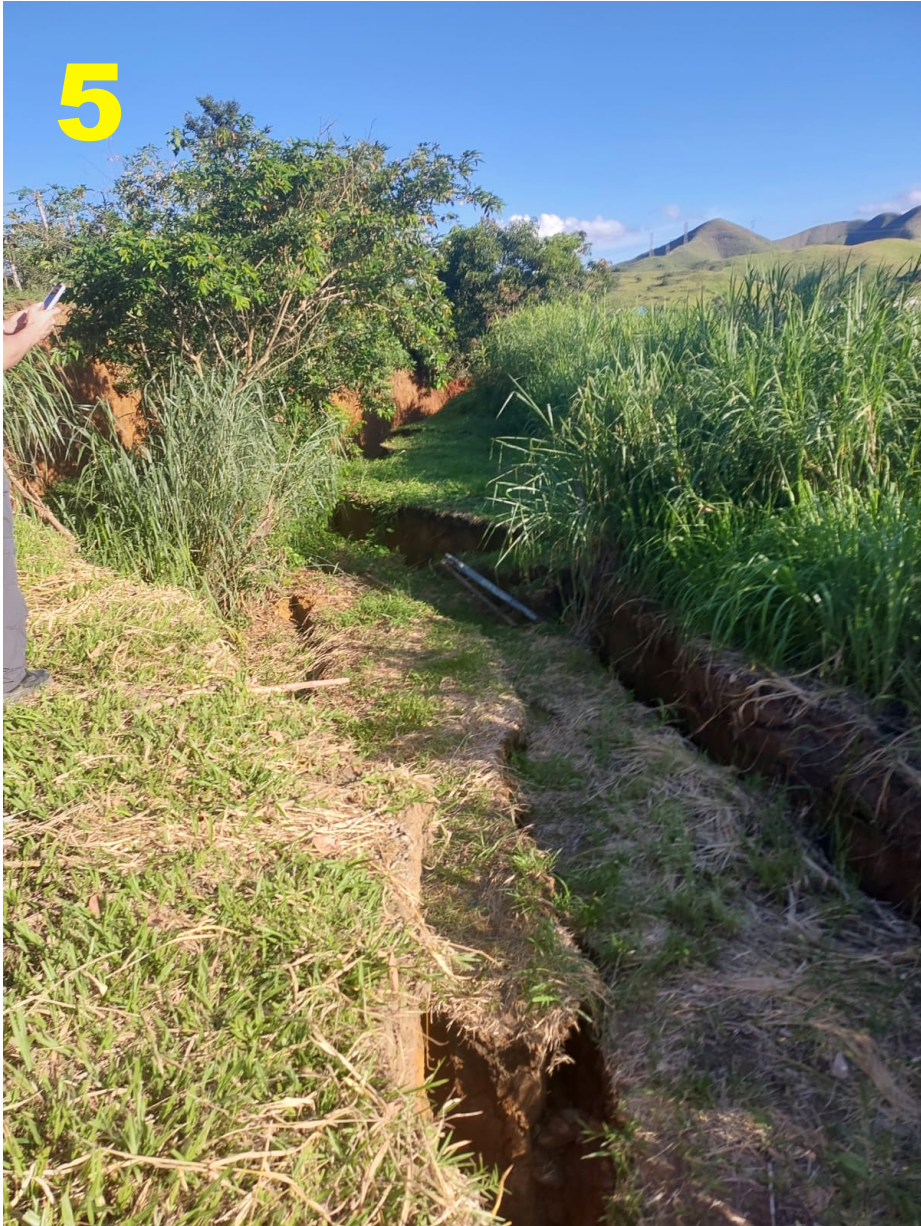
Risco Remanescente
  -

Cicatriz de deslizamento
  -

Trincas e degraus de abatimento
