**Thalweg Tecnologia e Serviços de Geotecnia**  
Cartografia de Risco a Escorregamentos em Encostas  
do Município de Petrópolis

FICHA DE CAMPO

**AVENIDA GENERAL MARCIANO MAGALHÃES, 299 (Vila Regina Lima)**

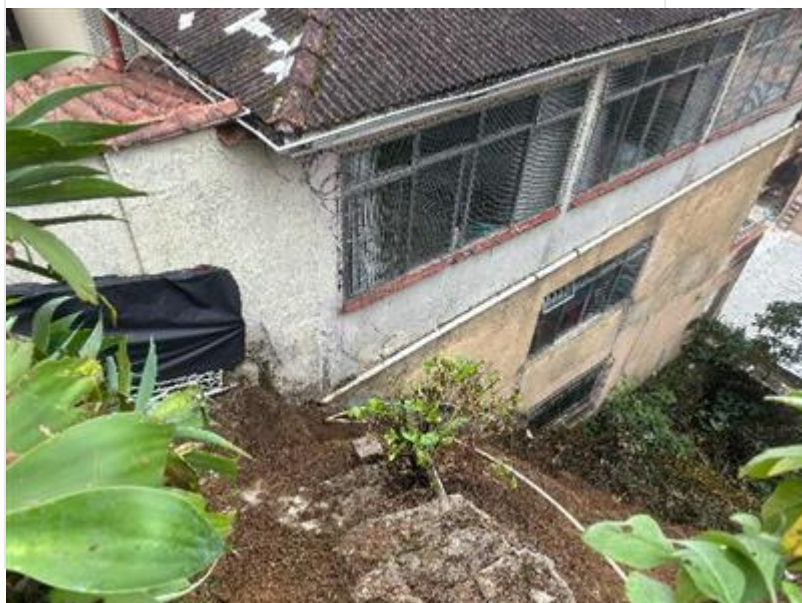
Foto1

**Rachaduras no terceiro patamar do prédio, encaixo na encosta. Caixa d'água com vazamento na encosta e cano passando rente a construção. Não apresenta cicatriz recente, porém recomendamos mapeamento.**

**Rachaduras reparadas recentemente.**

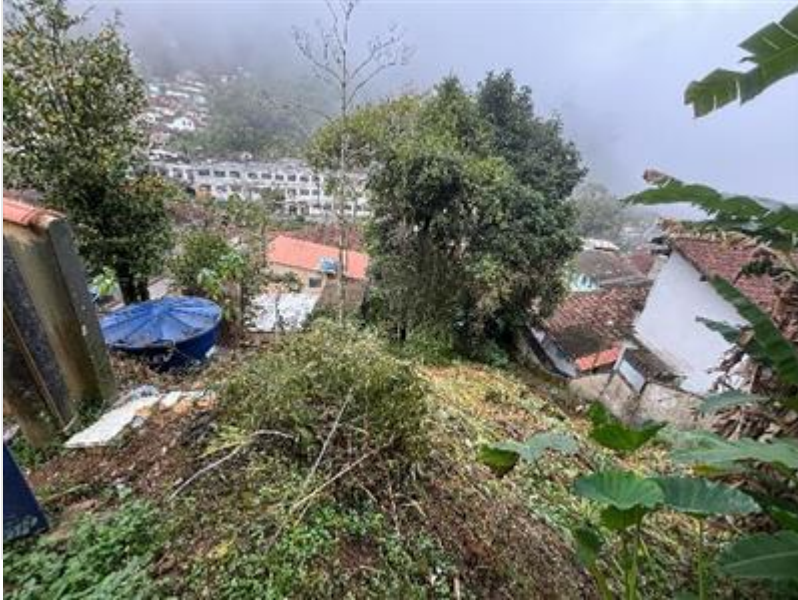
Foto2

**Colúvio lateral a servidão com residências a jusante.**
