**ATENDIMENTOSEMERGENCIAIS EM PETRÓPOLIS  
ABRIL DE 2022**

**Deslizamentos no Bairro Independência**

**Projeto e fotografia: Equipe NADE / DRM-RJ**

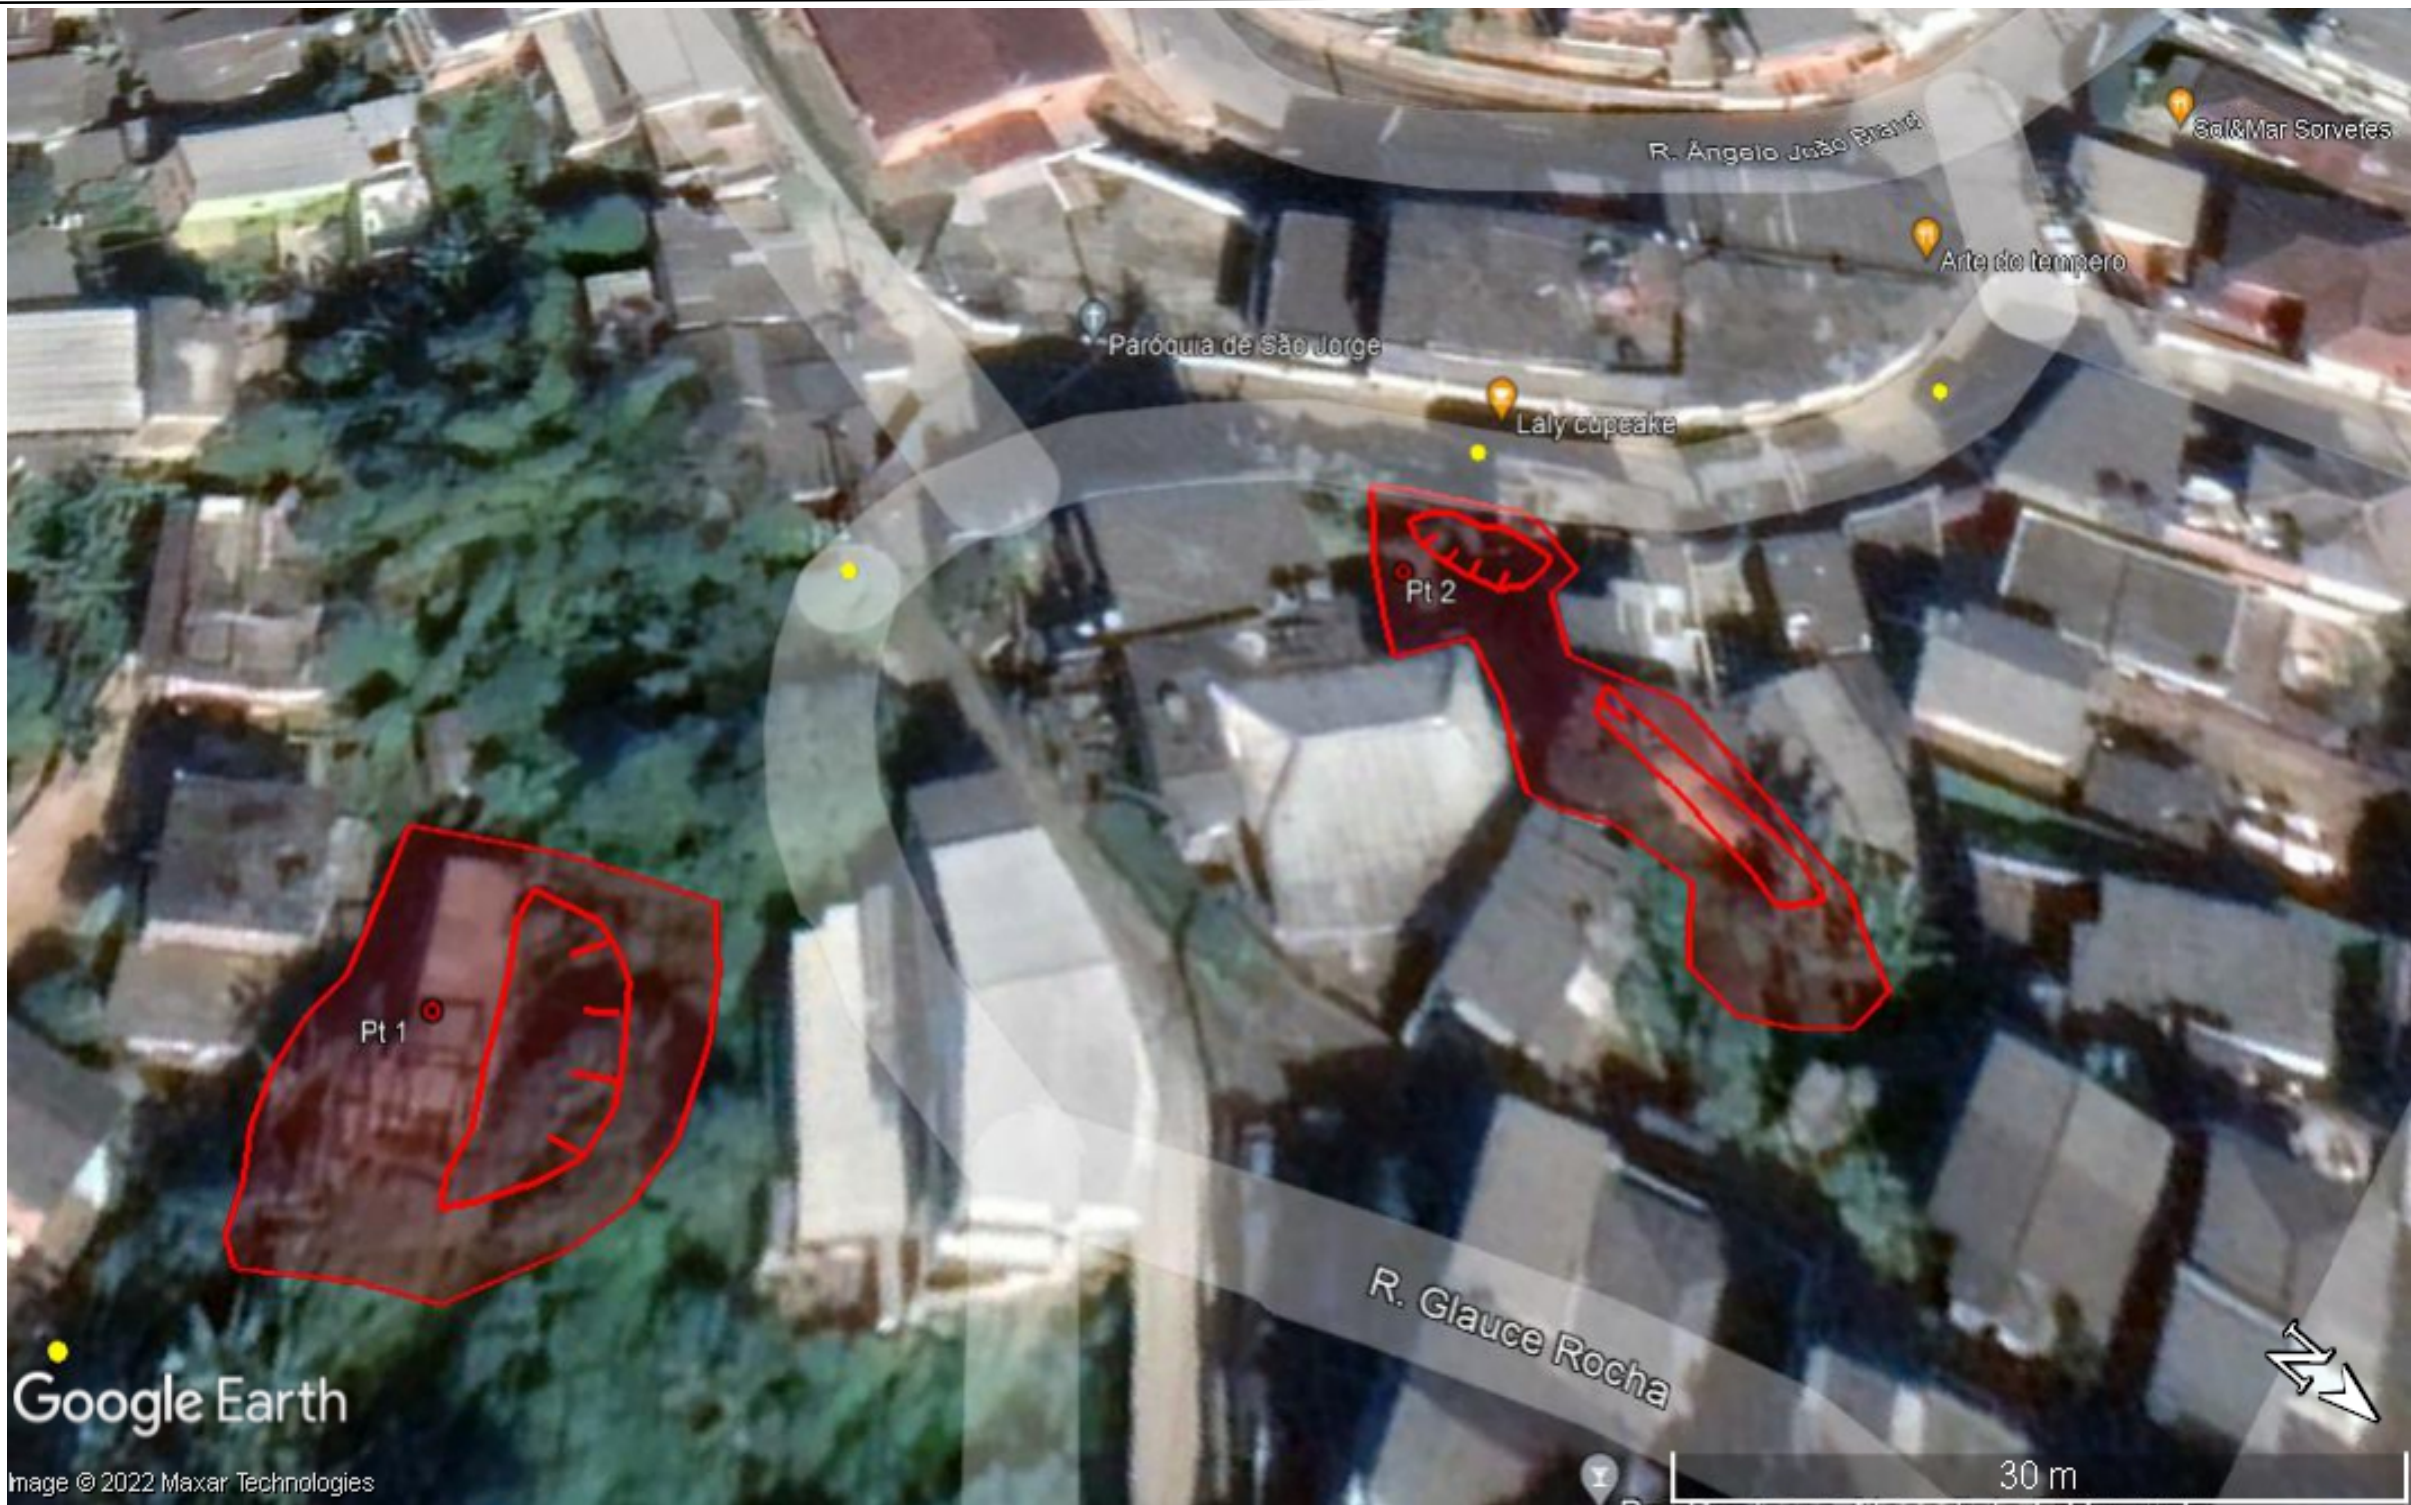
Ocorrência do dia 15 de fevereiro. (1) Casa nº 193, Rua Angelo João Brand, a montante de um curso d'água, apresentando deslizamento planar de material alterado nos fundos da residência, com bastante vegetação de médio e grande porte. O material descendente está escorado nos fundos da casa, alcançando sua laje, enquanto uma parte avançou lateralmente à residência em direção ao encaixe com o curso d'água. A força da enxurrada no dia do evento causou trincas e rachaduras de maior extensão no piso na parte da frente da casa, que apresenta sinais de degrau de abatimento a montante do rio. (2) Casa 211 na Rua Evaldo Braga, ao lado direito do Bar do Jorge . Deslizamento de parte do quintal da casa a montante do bar, em direção à rua. O terreno apresenta vegetação de pequeno porte e a crista do movimento se apresenta próximo aos pilares da casa de fundos que no momento está vazia. A cicatriz tem cerca de 2 metros. Desta mesma casa, há um canal de enxurrada encaixado em direção aos fundos da casa, escavando entre o terreno inclinado e a parede de outra construção. A cicatriz é rasa e alongada, com cerca de 3 metros de comprimento.
