**ATENDIMENTOS EMERGENCIAIS EM PETRÓPOLIS  
ABRIL DE 2022**

**Deslizamentos na Rua Alvaro Machado - São Sebastião**

Projeto e fotografia: Equipe NADE / DRM-RJ

Data da elaboração: 02/05/22

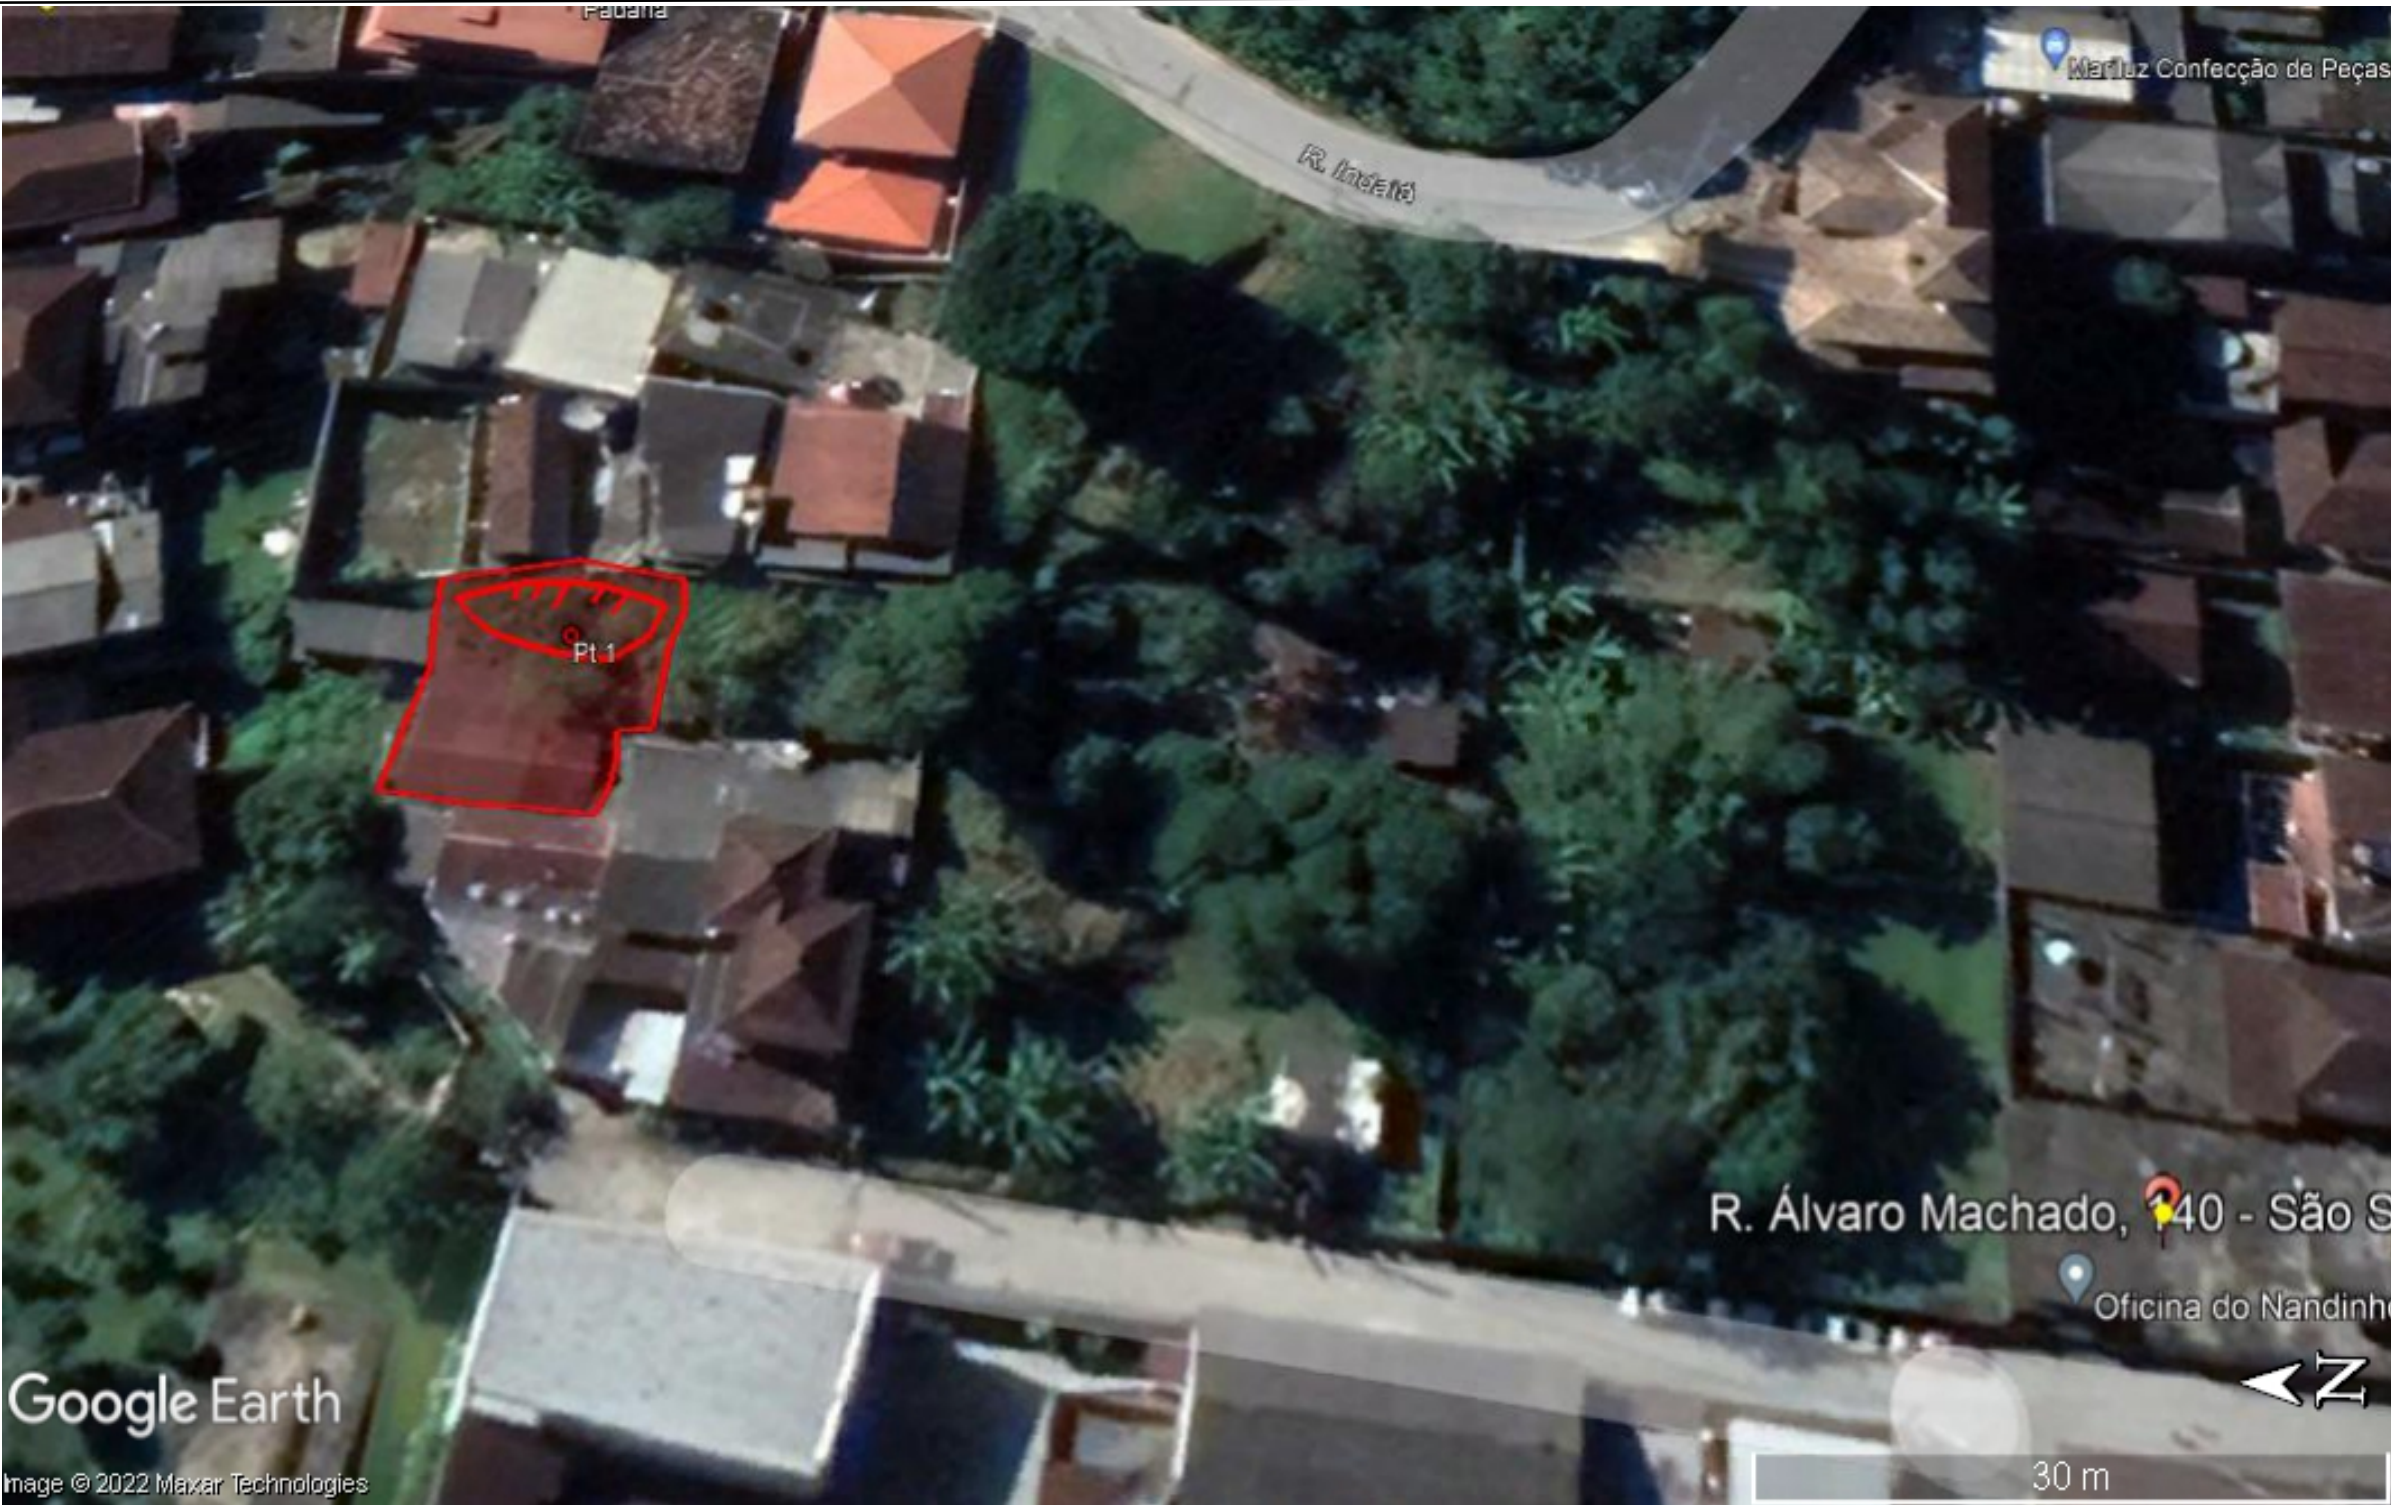
Vistoria realizada no dia 29 de abril em uma residência situada na Rua Alvaro Machado, nº140. Ocorrência verificada no evento de 15 de fevereiro, sem vítimas. Deslizamento planar de material alterado e vegetação de pequeno porte atingindo os fundos da residência. O material a jusante da cicatriz se espalhou por 1,5 metro de distância e encontra-se a cerca de 1 metro dos fundos da casa. Vertente com inclinação de 65° pós ruptura, com altura aproximada de 7 metros e cicatriz medindo cerca de 5 metros. O talude ainda apresenta uma casa a montante a cerca de 1 metro da cicatriz podendo apresentar evolução do processo com outras ocorrências em caso de chuvas intensas. No quintal, há ainda uma canalização para passagem de rios temporários.
