**Thalweg Tecnologia e Serviços de Geotecnia**  
Cartografia de Risco a Escorregamentos em Encostas  
do Município de Petrópolis

FICHA DE CAMPO

**RUA AUGUSTO SEVERO, 1070 - MORIN - PONTO FINAL DO ONIBUS**

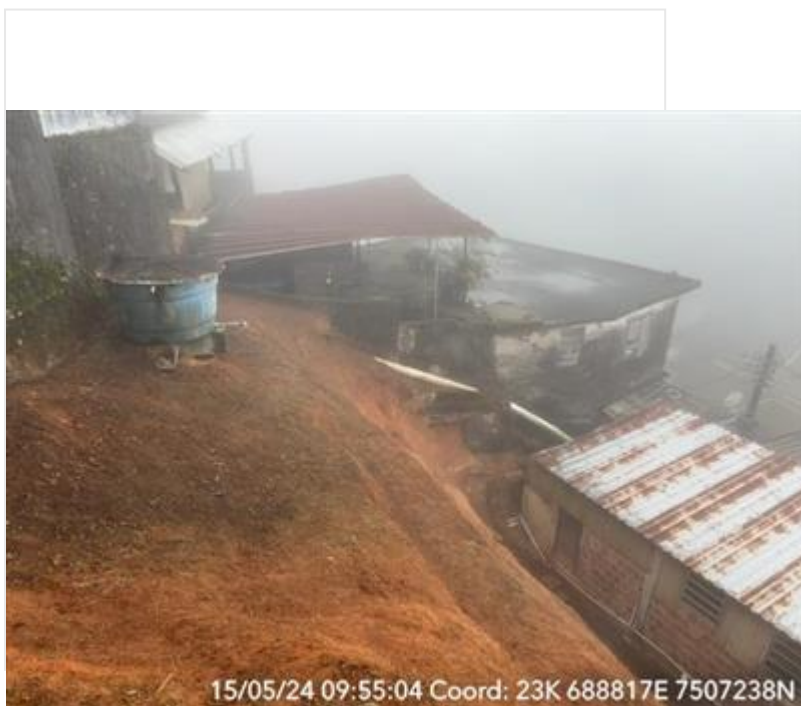
Foto1

**Descalçamento da estrutura da caixa d'água, crista do movimento adjacente. Telhados das casas vizinhas desaguando para o talude**

**Deslizamento planar, casas encaixadas em encosta de alta declividade. Obras de muro de contenção iniciadas, casa a jusante sem moradia . Recomendado mapeamento para risco alto..**

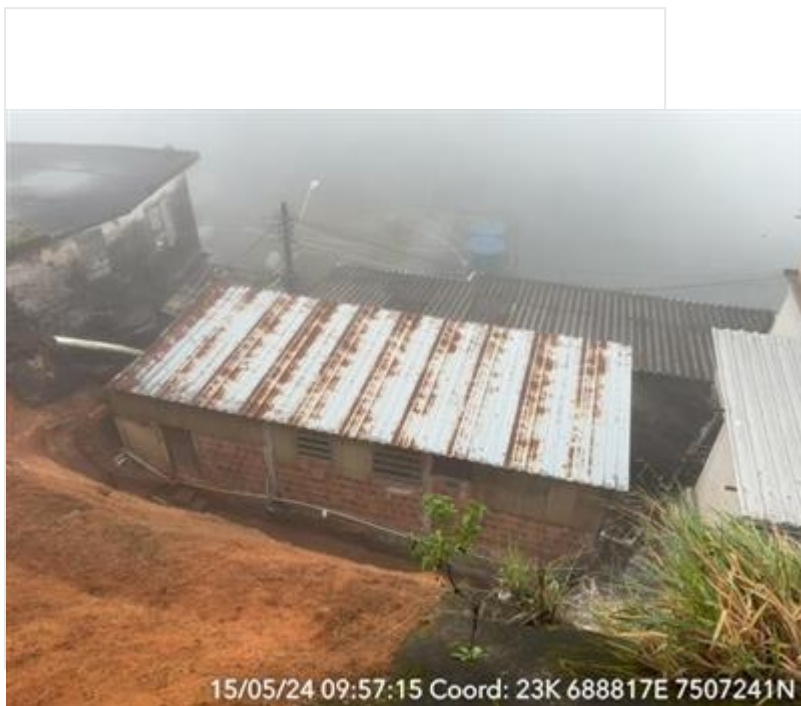
Foto2

**Alcance do material nos fundos da casa, sem moradia e obras iniciadas**
