ATENDIMENTOS EMERGENCIAIS EM PETRÓPOLIS  
MARÇO DE 2022

Deslizamento Planar - Rua Vereador Decio Nicolai, Quitandinha

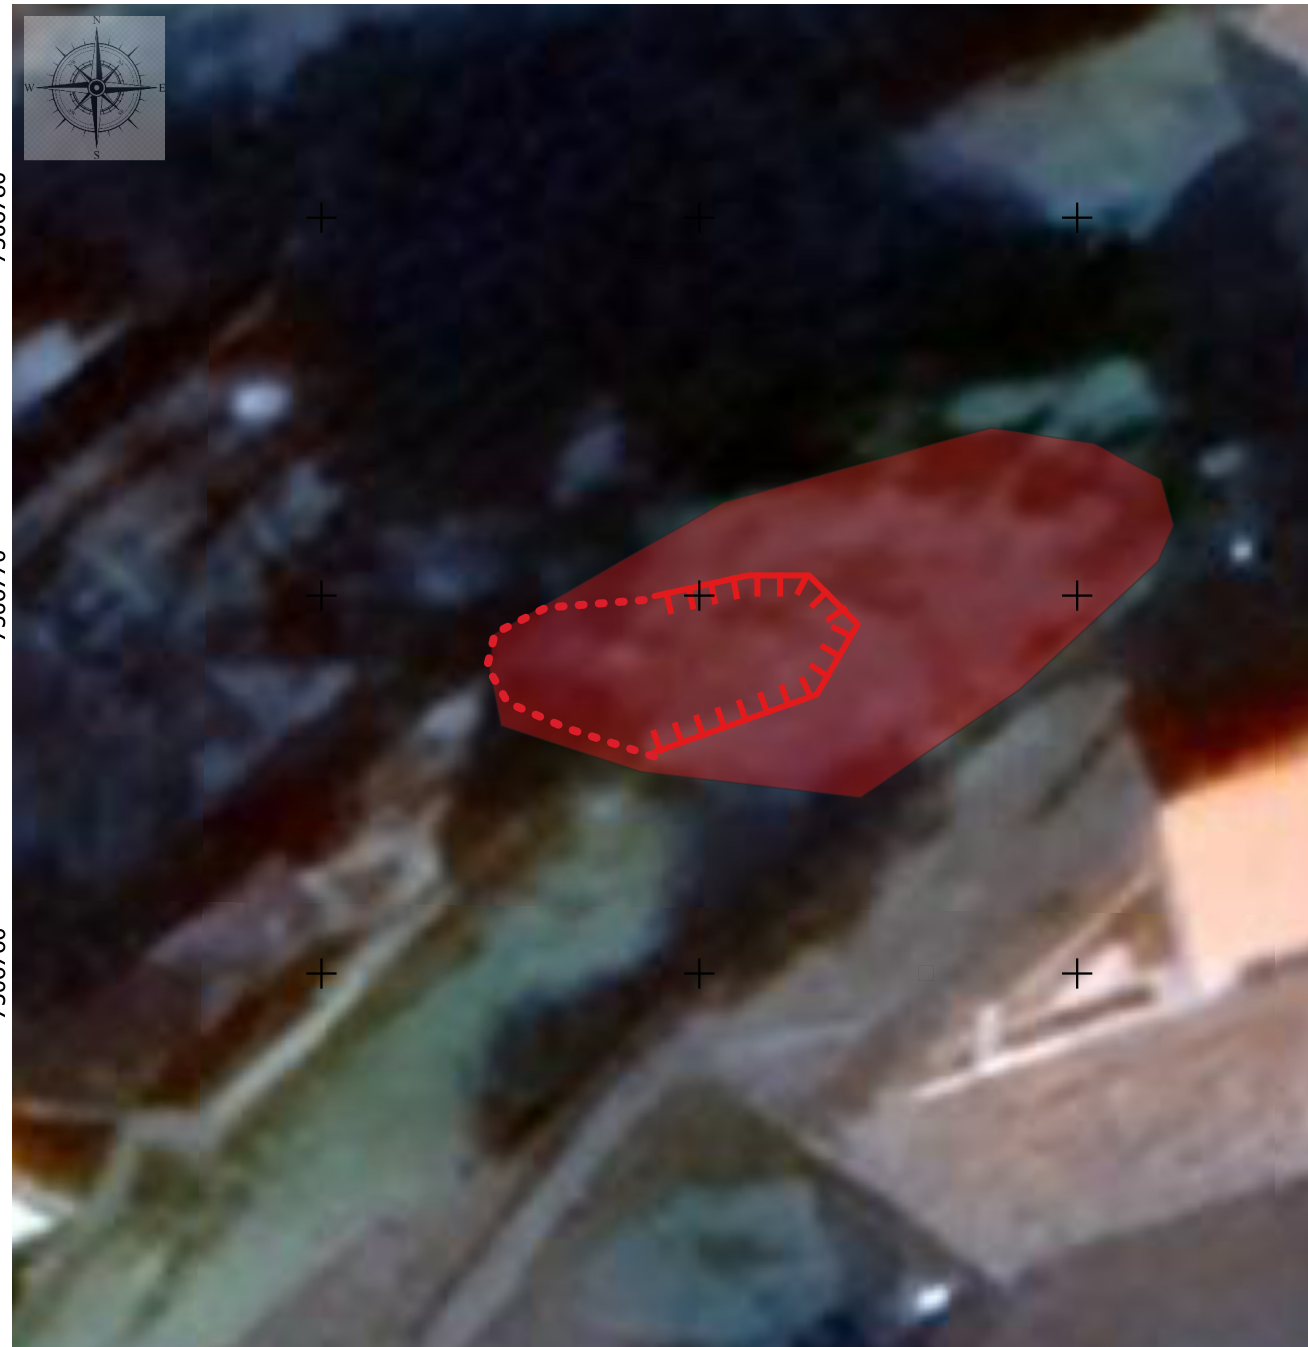
Cicatriz
-

Delimitação da área de risco remanescente
-

Alcance

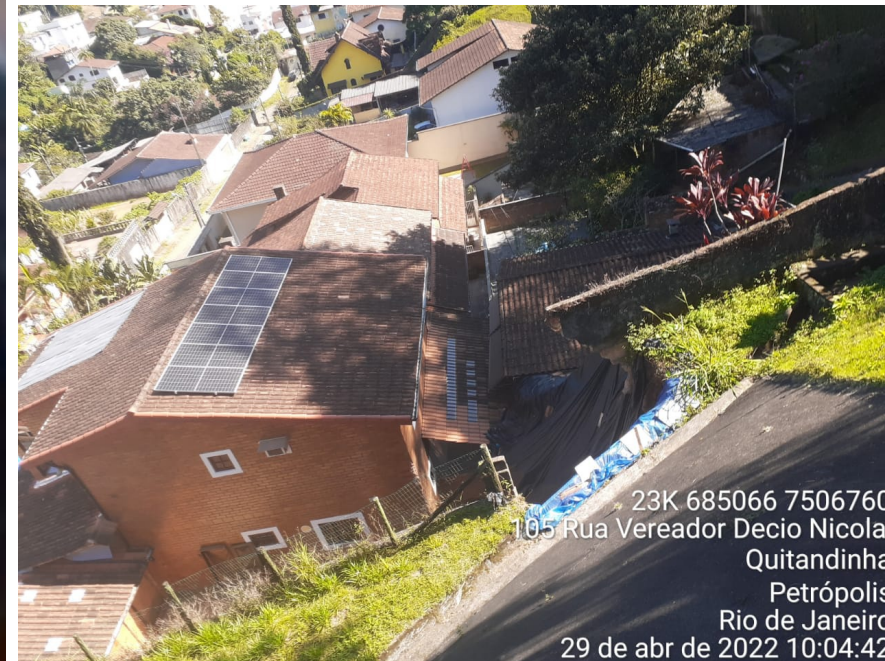
23K 685066 7506760  
105 Rua Vereador Decio Nicolai  
Quitandinha  
Petrópolis  
Rio de Janeiro  
29 de abr de 2022 10:04:42

Em análise verificou-se um imóvel de 1 pavimento a distância nula de um talude de 7 metros de altura. O talude em questão situa-se em contato direto com o rompimento de deslizamento. Destaca-se ainda que o topo do mesmo esta suscetível a queda de um muro colapsado pelo movimento de massa.
