**Thalweg Tecnologia e Serviços de Geotecnia**  
Cartografia de Risco a Escorregamentos em Encostas  
do Município de Petrópolis

FICHA DE CAMPO

**Estrada Philuvio Cerqueira Rodrigues, 911**

**Itaipava**

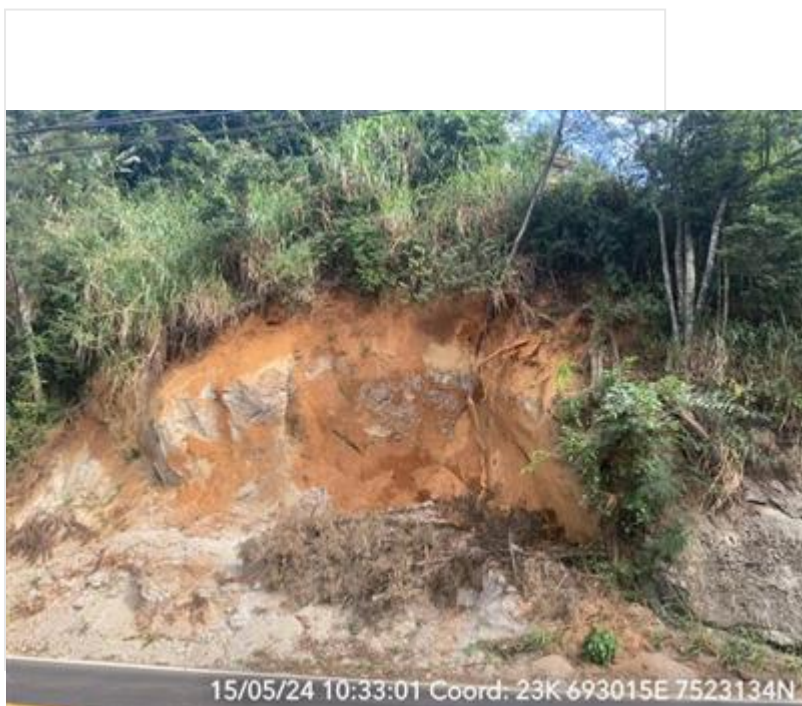
Foto1

**Deslizamento com queda de blocos em talude na beira da estrada. Talude composto por rocha alterada e solo residual. Vegetação inclinada e com raízes expostas. Indica-se para o mapeamento.**

**Talude na beira da estrada onde houve o deslizamento citado**

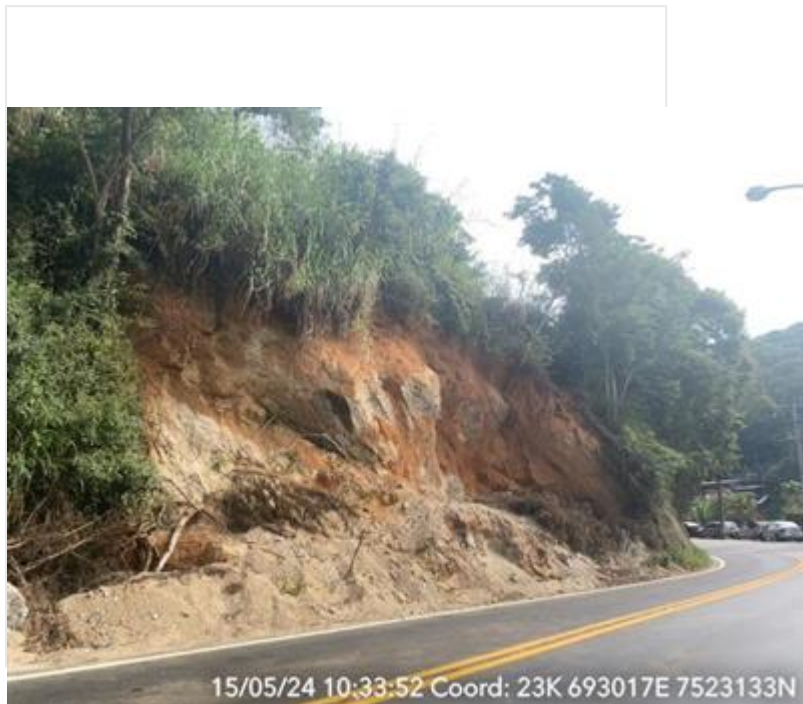
Foto2

**Local da ocorrência de deslizamento e queda de bloco na beira da estrada**
