**VISTORIA DO NÚCLEO AVANÇADO DE BARRA MANSA - RJ**  
**MARÇO DE 2023**

**27 - Abelhas - Andes Hotel**

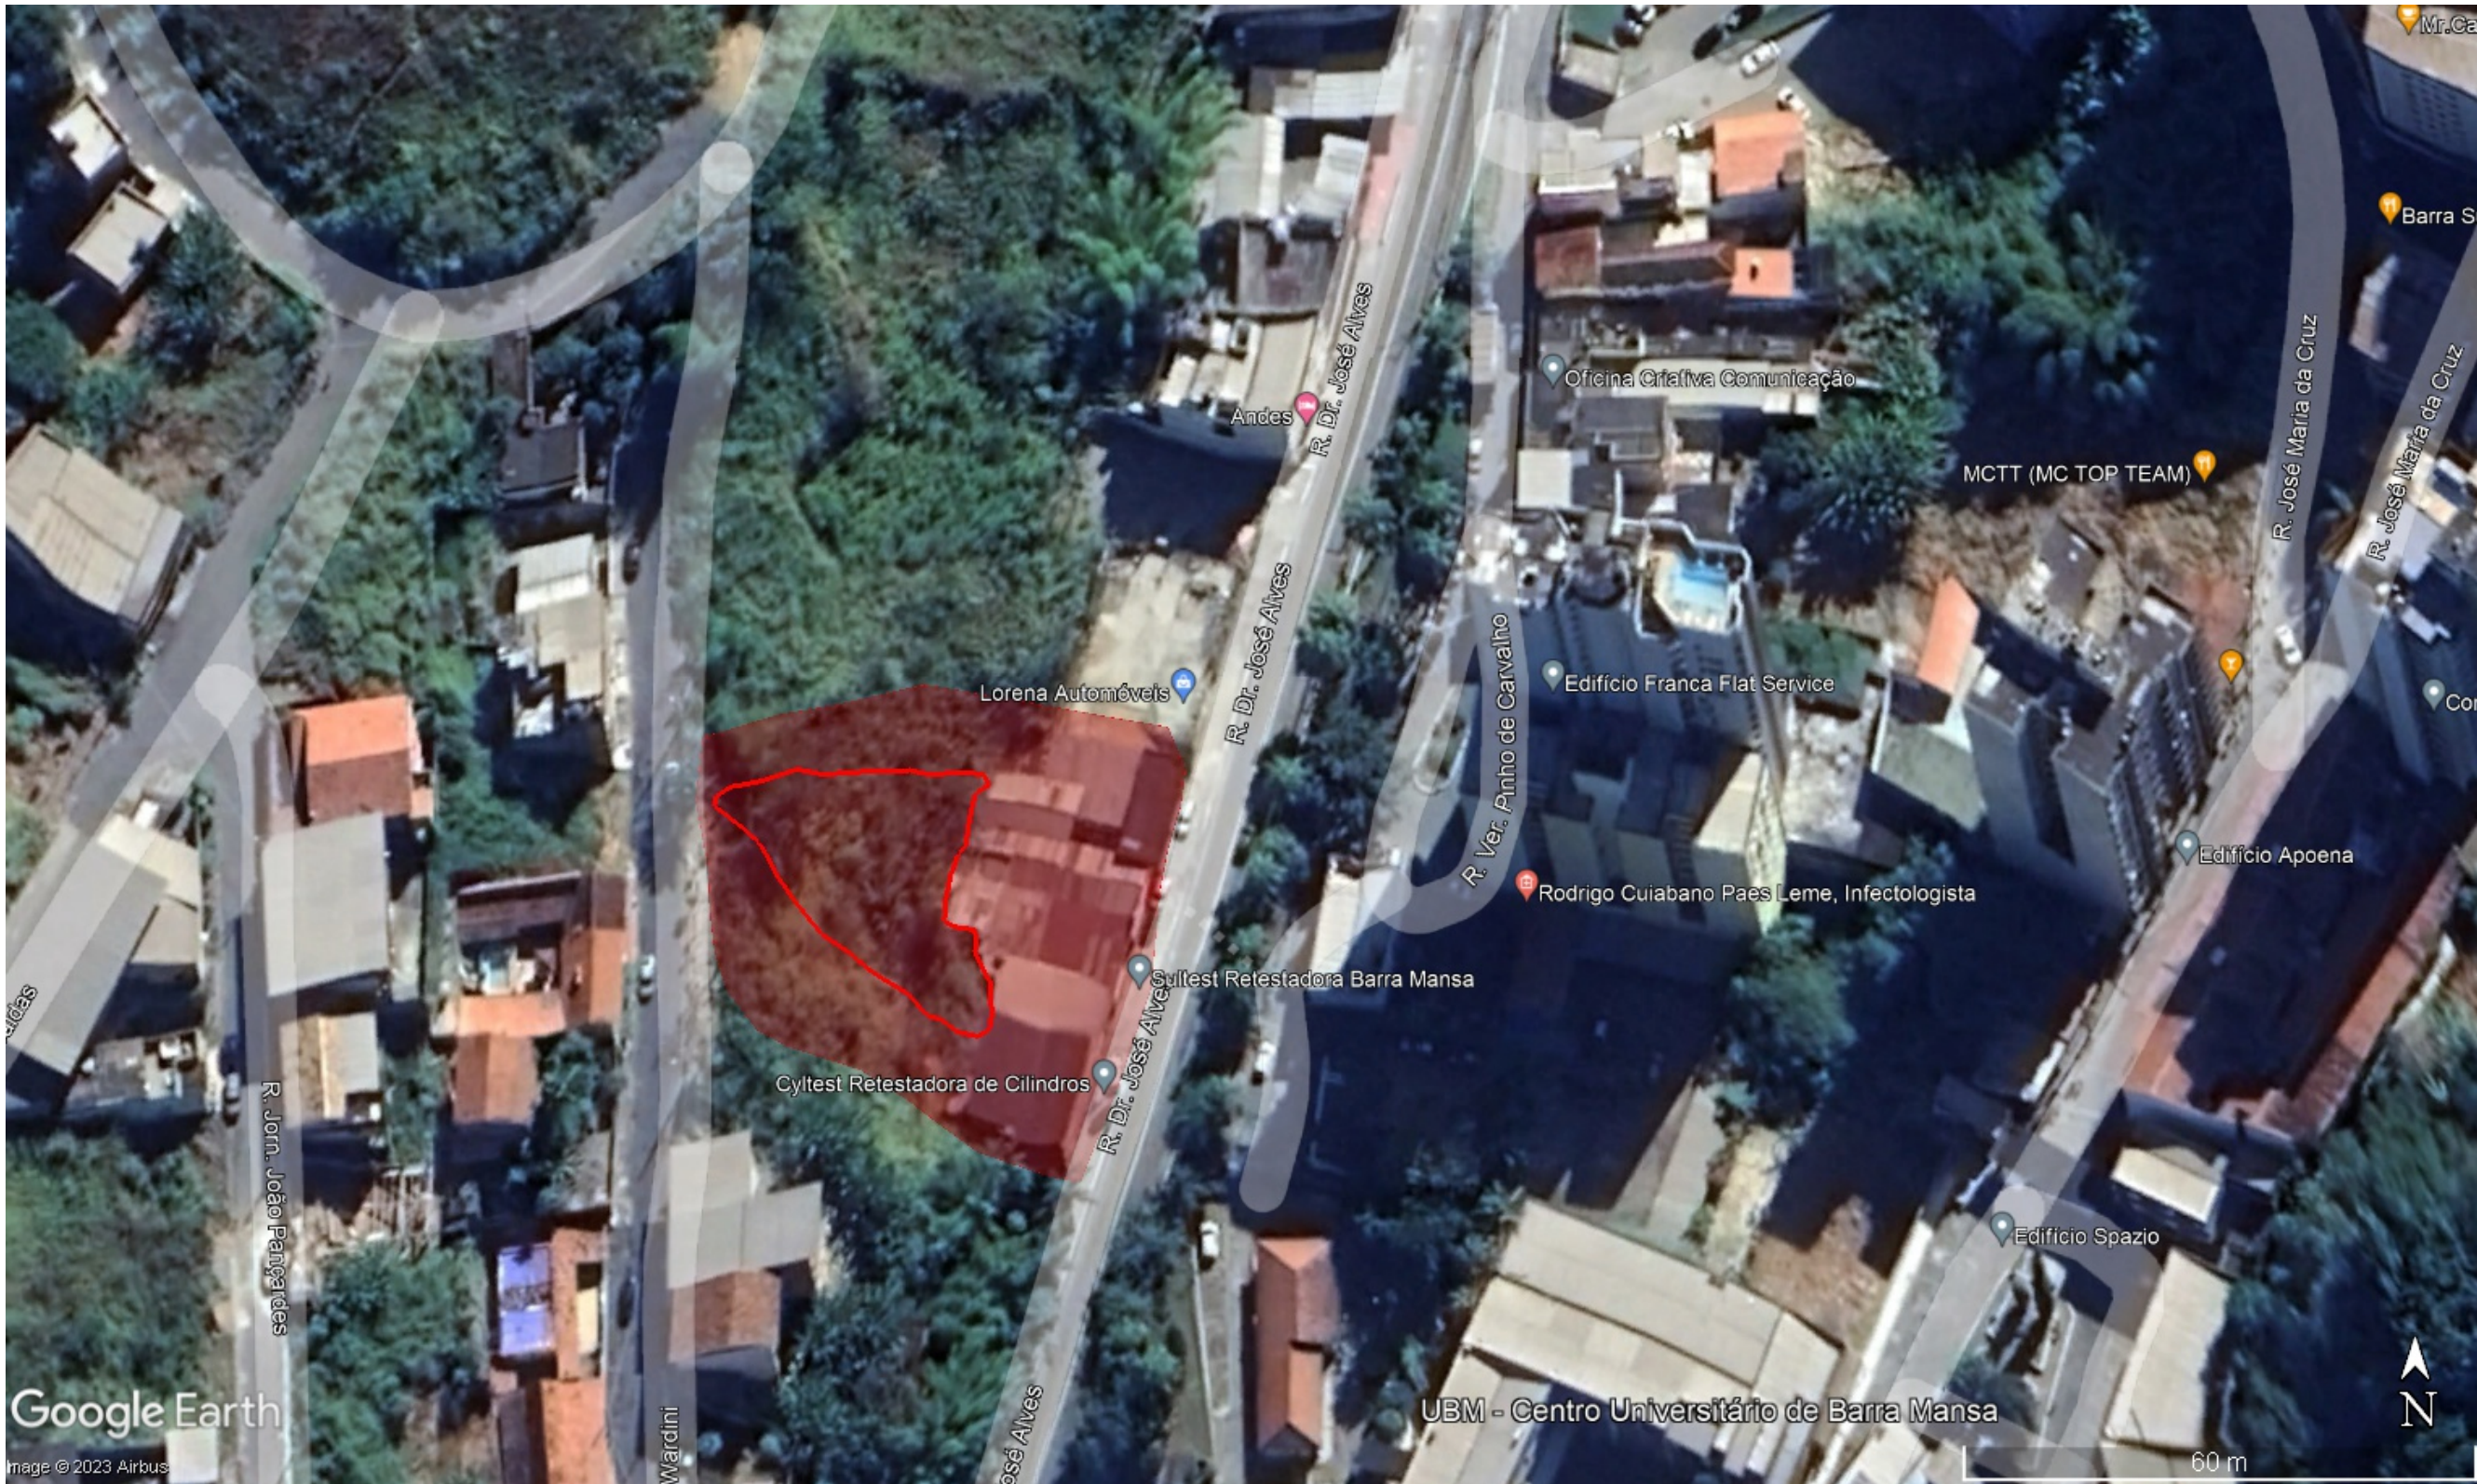
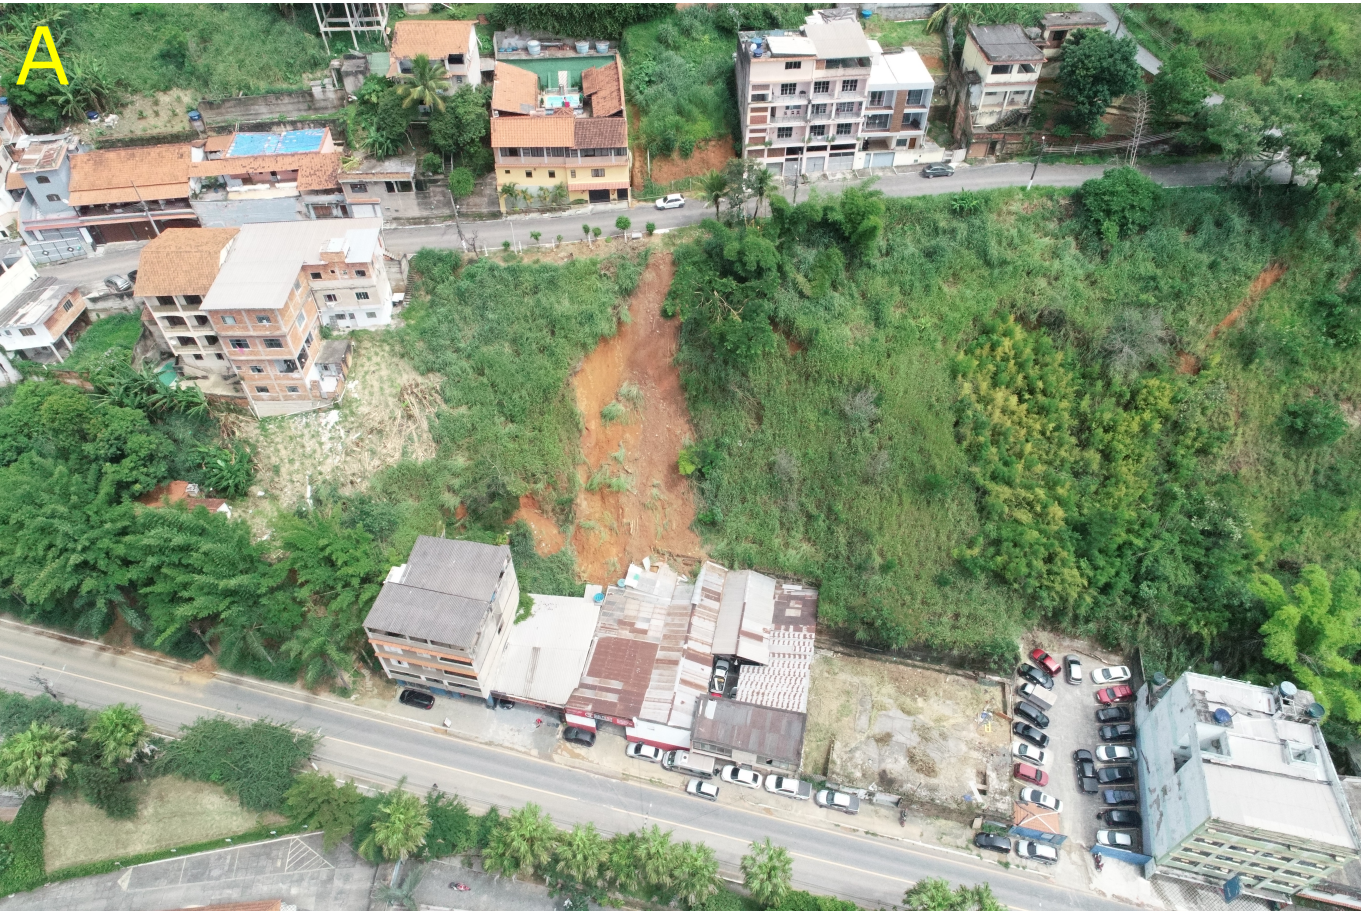
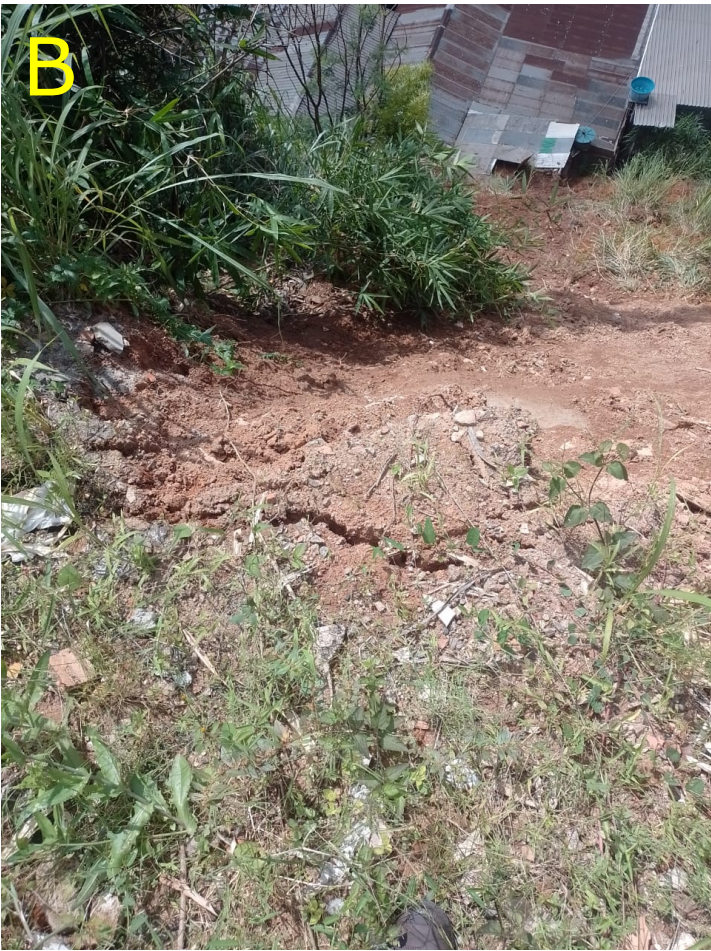
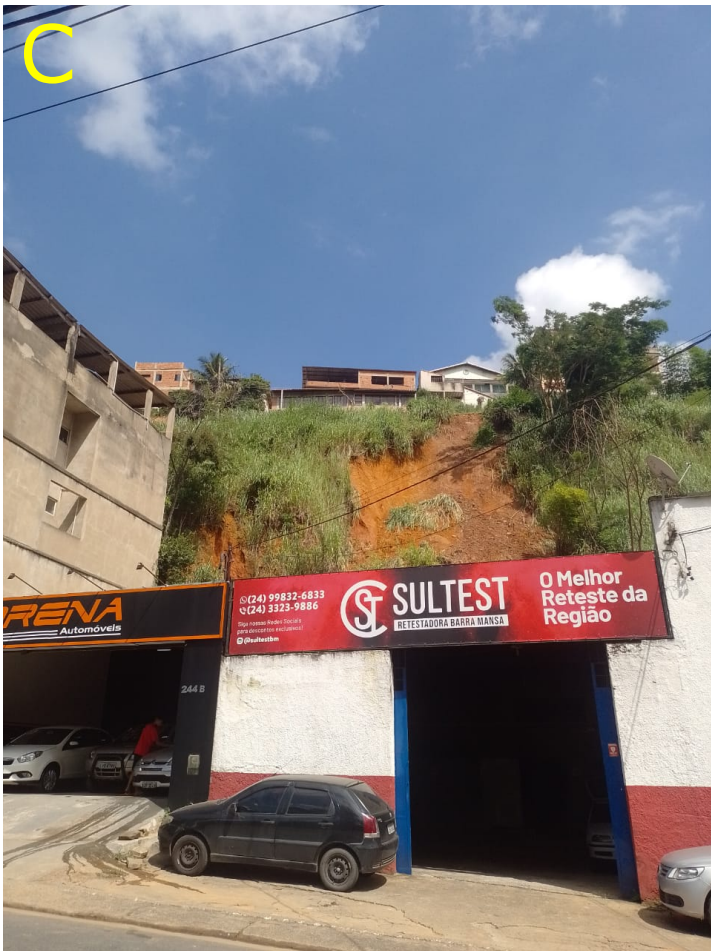
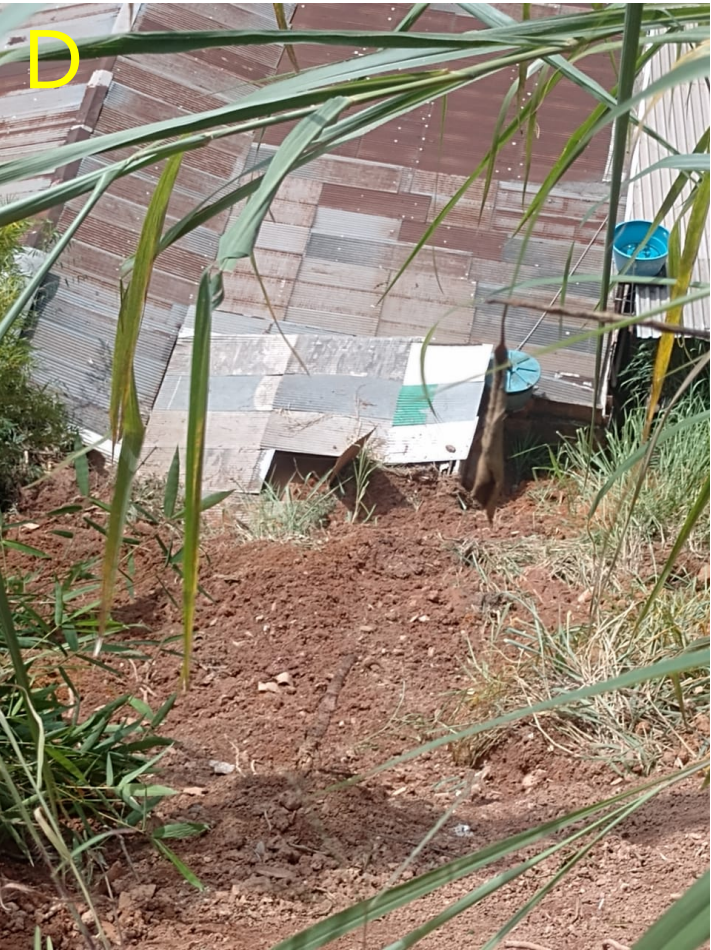
Em atendimento emergencial ao Município de Barra Mansa, o DRM-RJ realizou no dia 16 de março de 2023, uma vistoria técnica em uma área entre a rua Michel Wardini (à montante) e a rua Dr José Alves Caldeira (à jusante), onde houve um deslizamento ocasionado pelas intensas chuvas ocorridas no último fim de semana, dias 10, 11 e 12 de março . A vistoria teve como objetivo a avaliação de risco remanescente relacionado a cicatriz de deslizamento, que possui cerca de 15 metros de altura e aproximadamente 60° de inclinação. O tipo de movimento observado foi um deslizamento planar de solo residual e cobertura vegetal (Figura A). Foram observadas trincas no solo próximo ao topo da cicatriz, tais trincas estão localizadas a uma distância de 2,5m da via, na altura do número 111 da rua Michel Wardini, rua à montante do deslizamento (Figura B). Na visada a partir da rua Dr José Alves é possível observar apenas a porção média e superior da cicatriz de deslizamento (Figura C). Observando a superfície de deslizamento a partir da rua de cima, rua Michel Wardini, identifica-se que o material mobilizado (solo residual e vegetação) já atingiu as paredes e telhados dos fundos dos galpões dos empreendimentos: Sultest e Lorena Automóveis, localizados na rua Dr José Alves Caldeira. Assim, considerando a metodologia de Risco Remanescente do DRM-RJ, os pontos analisados apresentam Risco Remanescente. Portanto, recomenda-se o monitoramento do local, tendo em vista a possibilidade de evolução de processos geológicos e geomorfológicos ativos que se potencializam durante o período de chuvas intensas.
