**ATENDIMENTOS EMERGENCIAIS EM PETRÓPOLIS  
ABRIL DE 2022**

**Deslizamentos na Rua Indaiá - São Sebastião**

Projeto e fotografia: Equipe NADE / DRM-RJ

Data da elaboração: 02/05/22

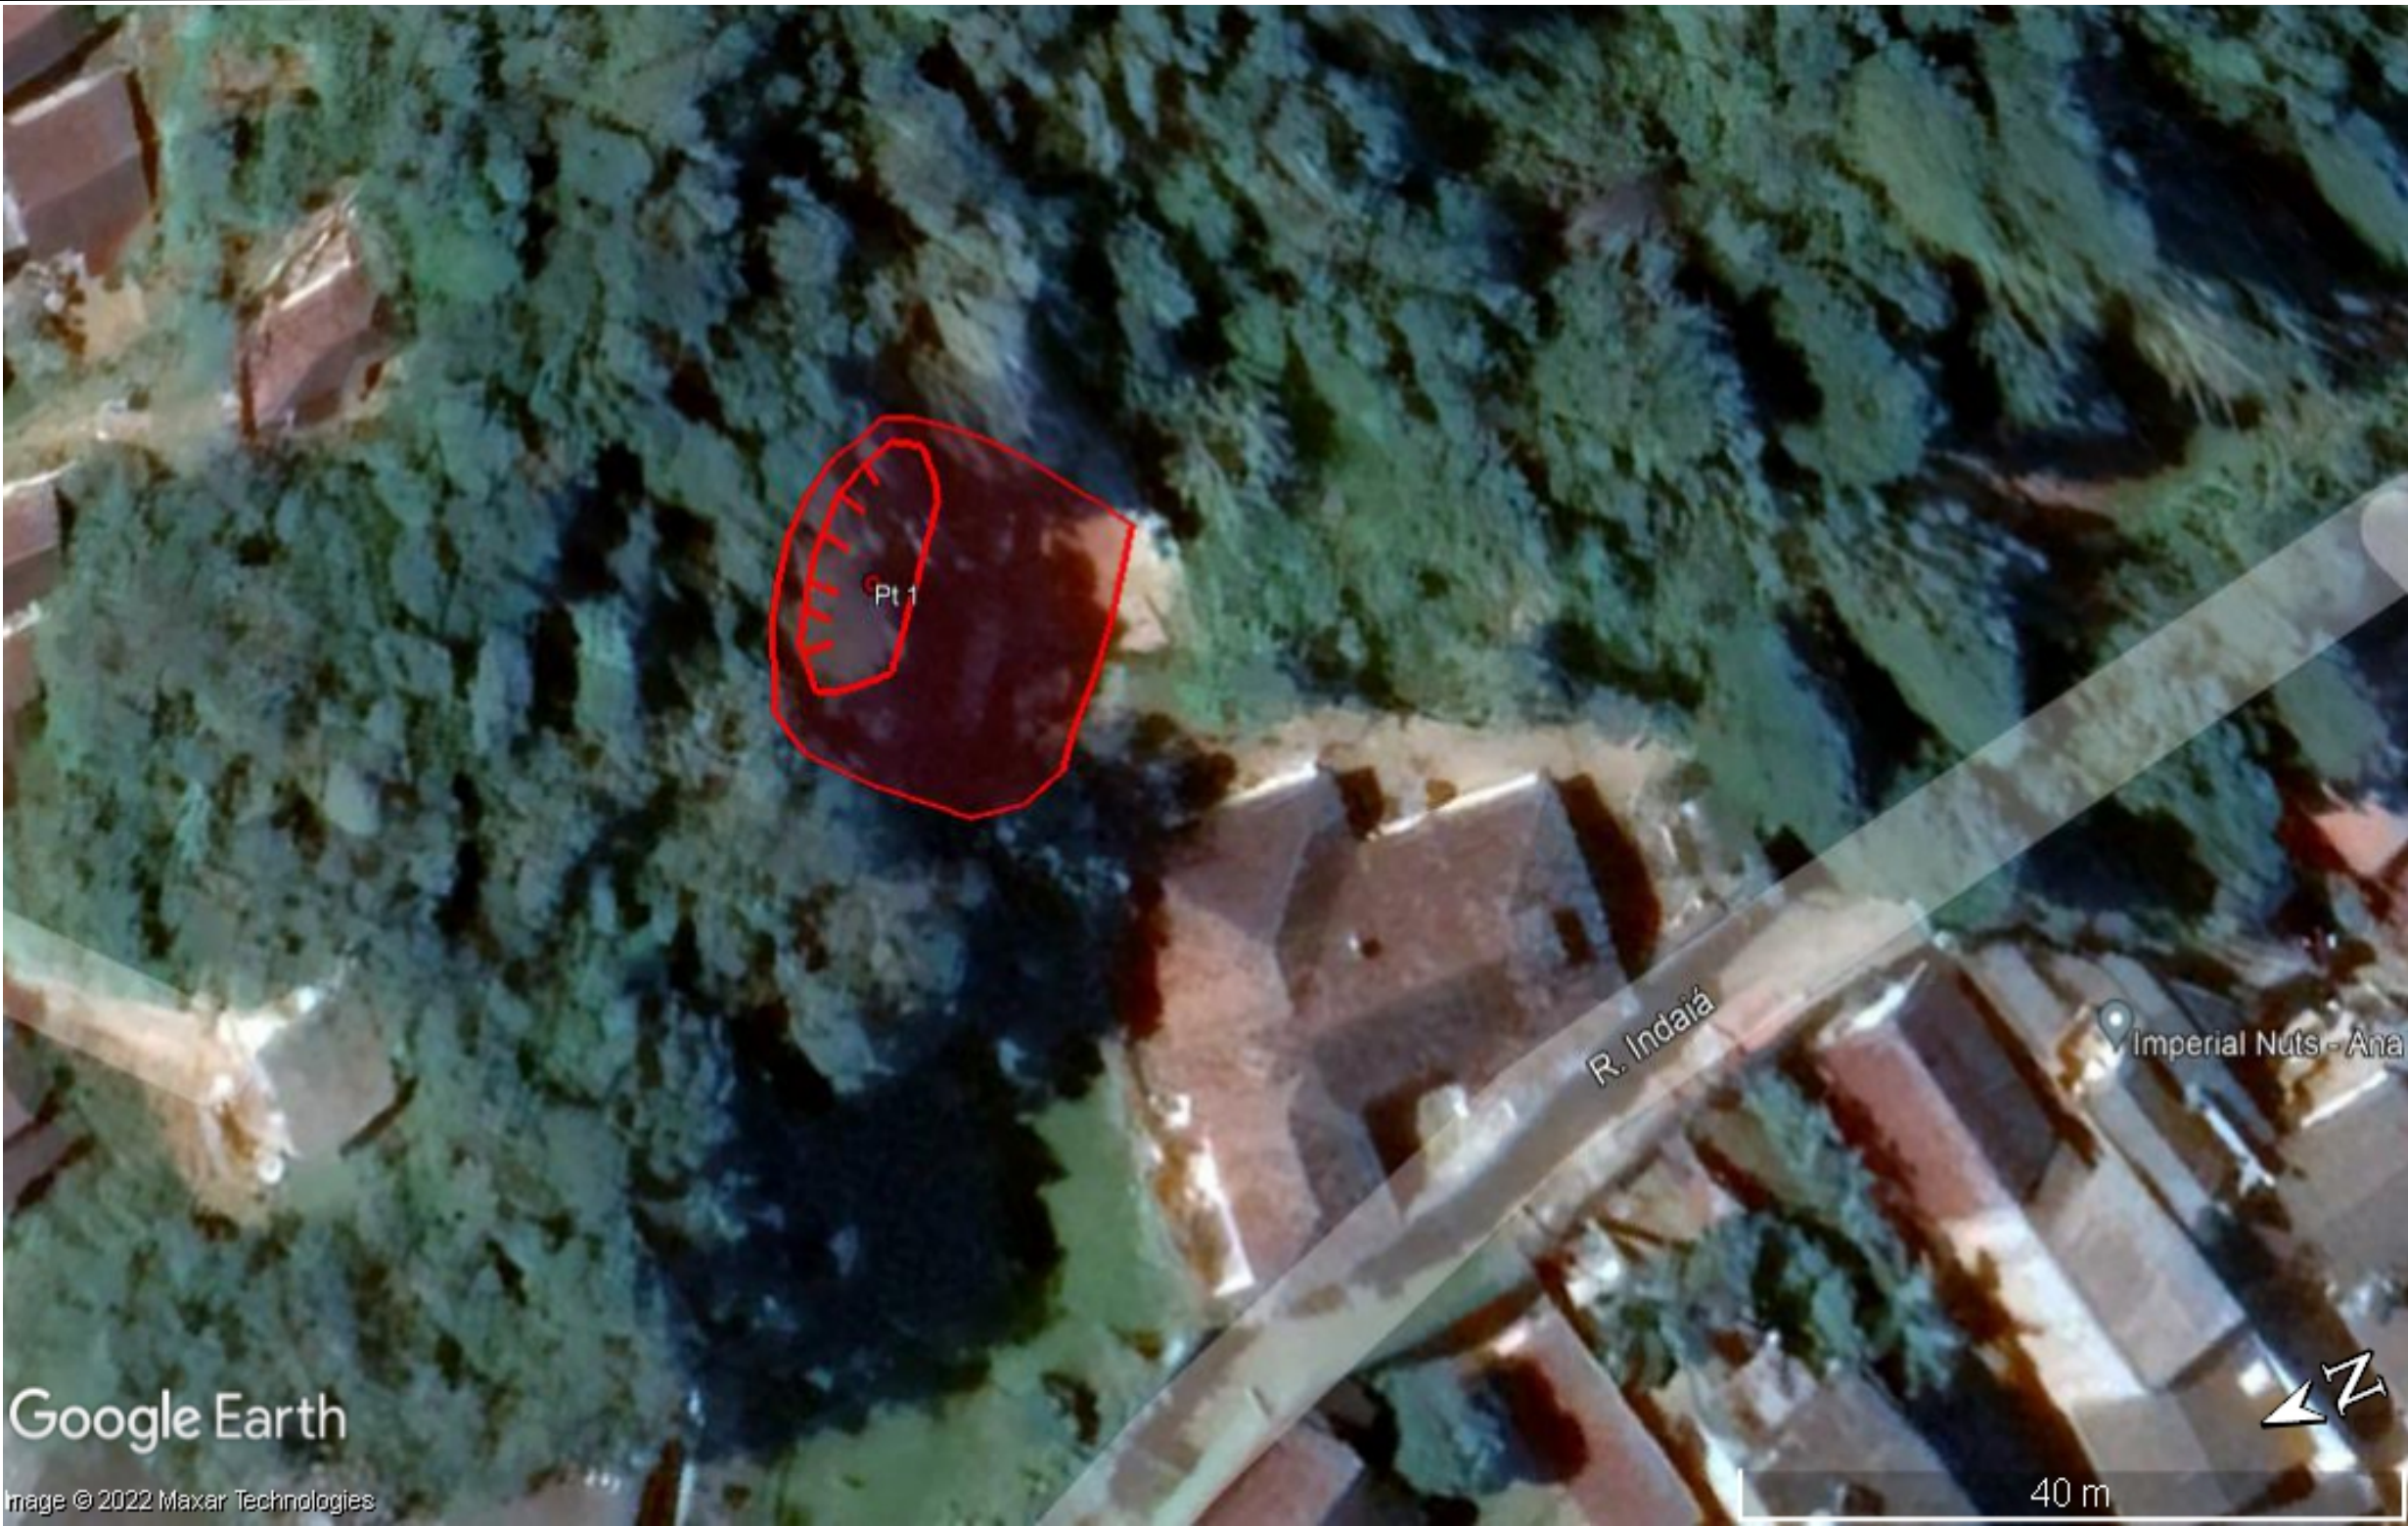
Cicatriz de deslizamento

Delimitação da área de risco remanescente

Alcance do deslizamento

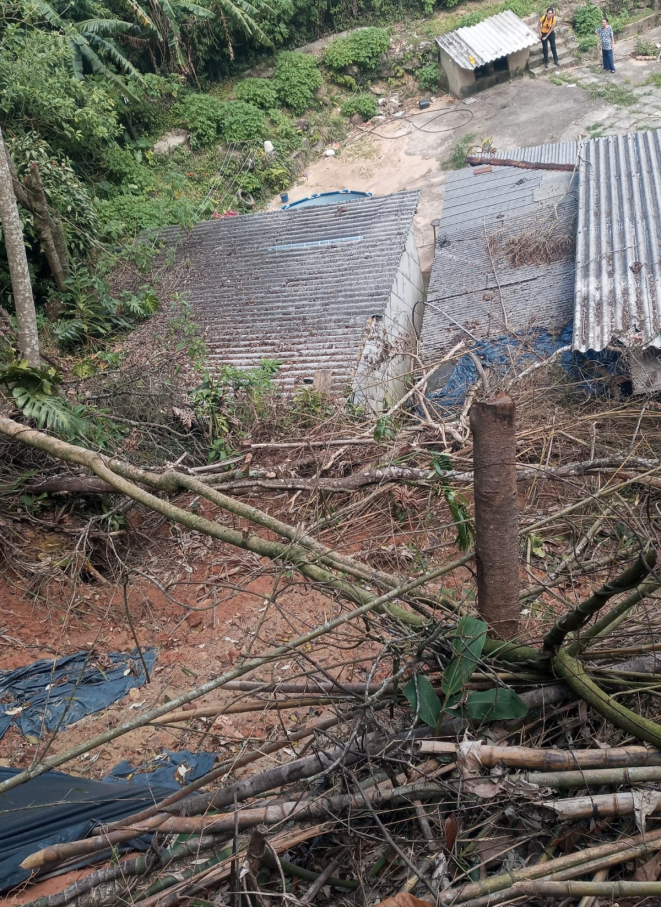
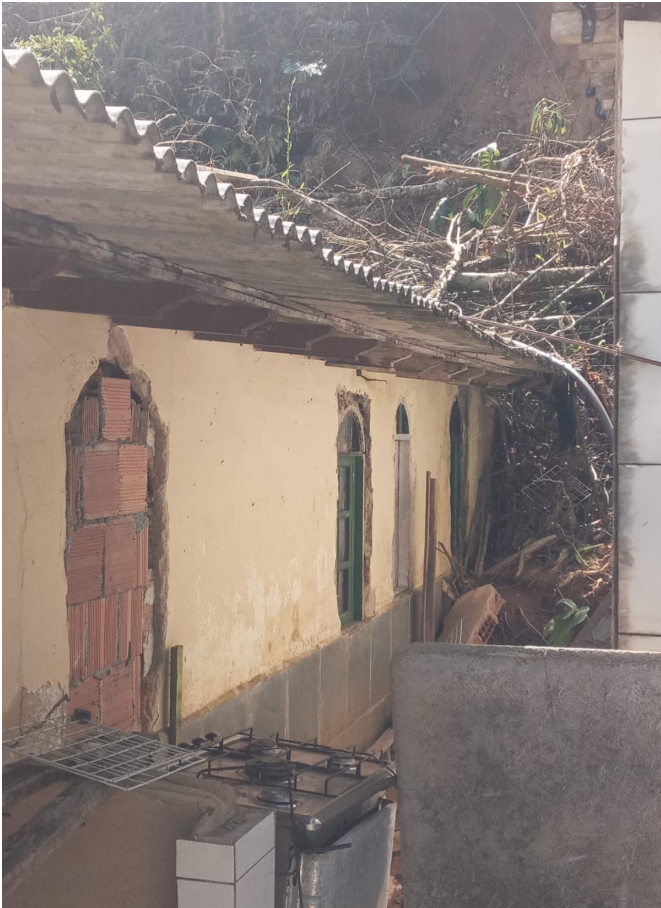
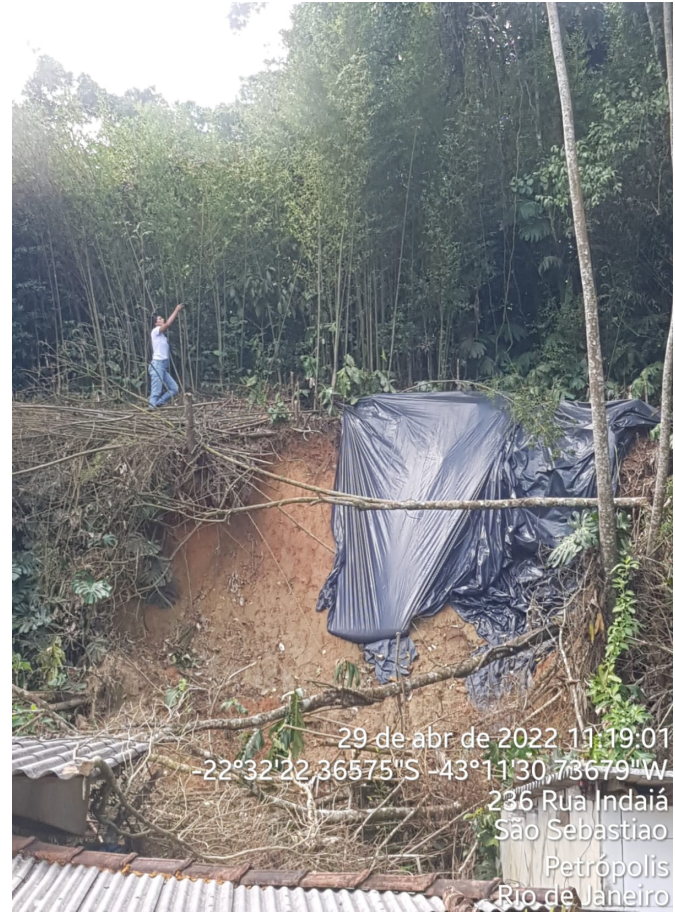
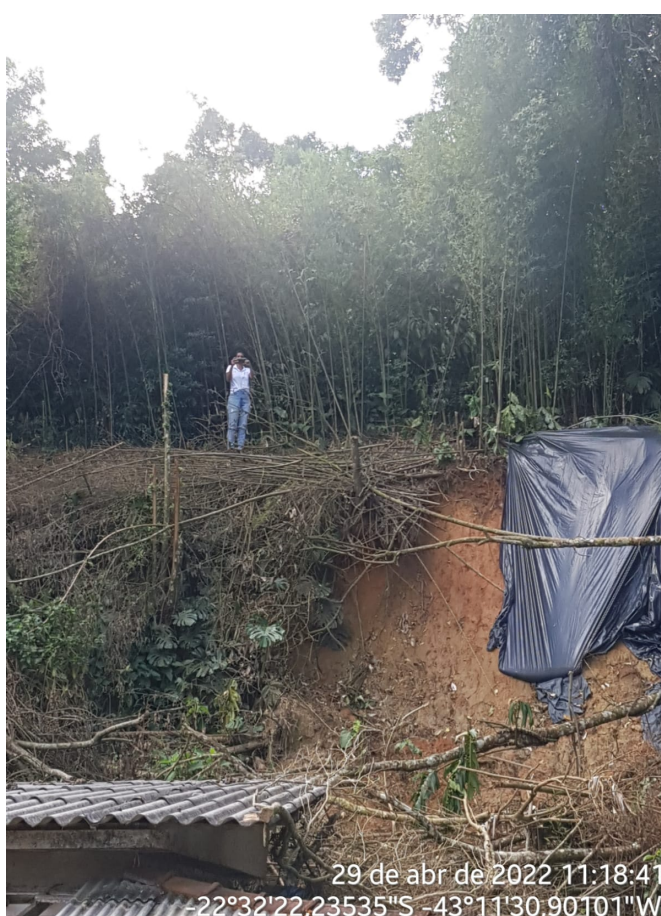
Vistoria realizada no dia 29 de abril em uma residência situada na Rua Indaiá, nº145. Ocorrência verificada nos eventos de fevereiro e março, sem vítimas. Deslizamento planar carreando material alterado e vegetação de médio e grande porte atingindo os fundos da residência. Vertente com inclinação de 80° pós ruptura, com altura aproximada de 10 metros e cicatriz medindo cerca de 6 metros. O talude agora apresenta-se com distância nula da residência, podendo gerar outros deslizamentos.
