**Thalweg Tecnologia e Serviços de Geotecnia**  
Cartografia de Risco a Escorregamentos em Encostas  
do Município de Petrópolis

FICHA DE CAMPO

**Rua Geraldo Lourenço Dias, 21**

**Itaipava**

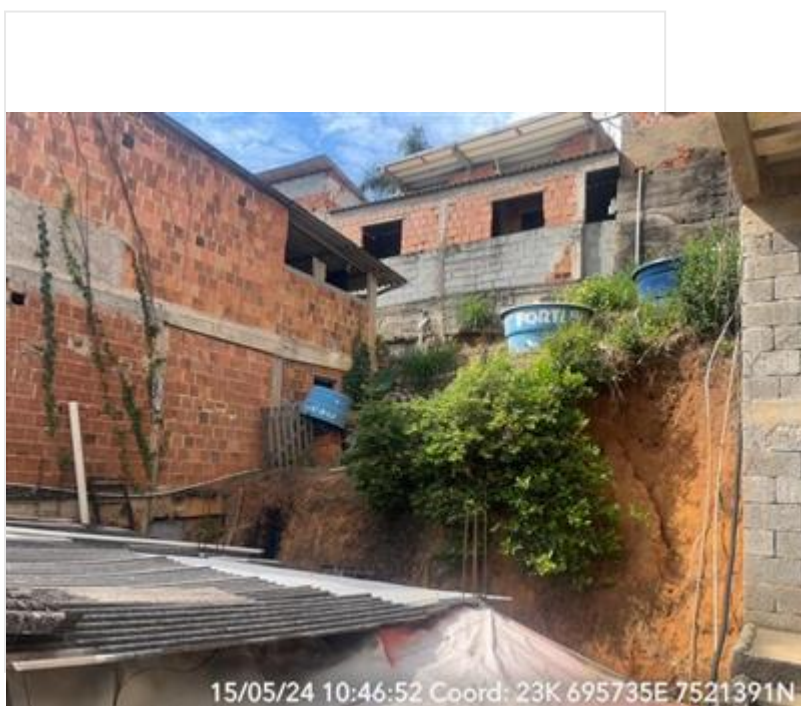
Foto1

**Encosta vertical composta por solo residual. Duas caixas d'água sobre a sua crista. Indicamos para a equipe de mapeamento.**

**Vista frontal da encosta**
