**ATENDIMENTOS EMERGENCIAIS EM PETRÓPOLIS**

**ABRIL DE 2022**

**Deslizamentos nas Servidões Pedro Carlos e Manoel Joaquim**

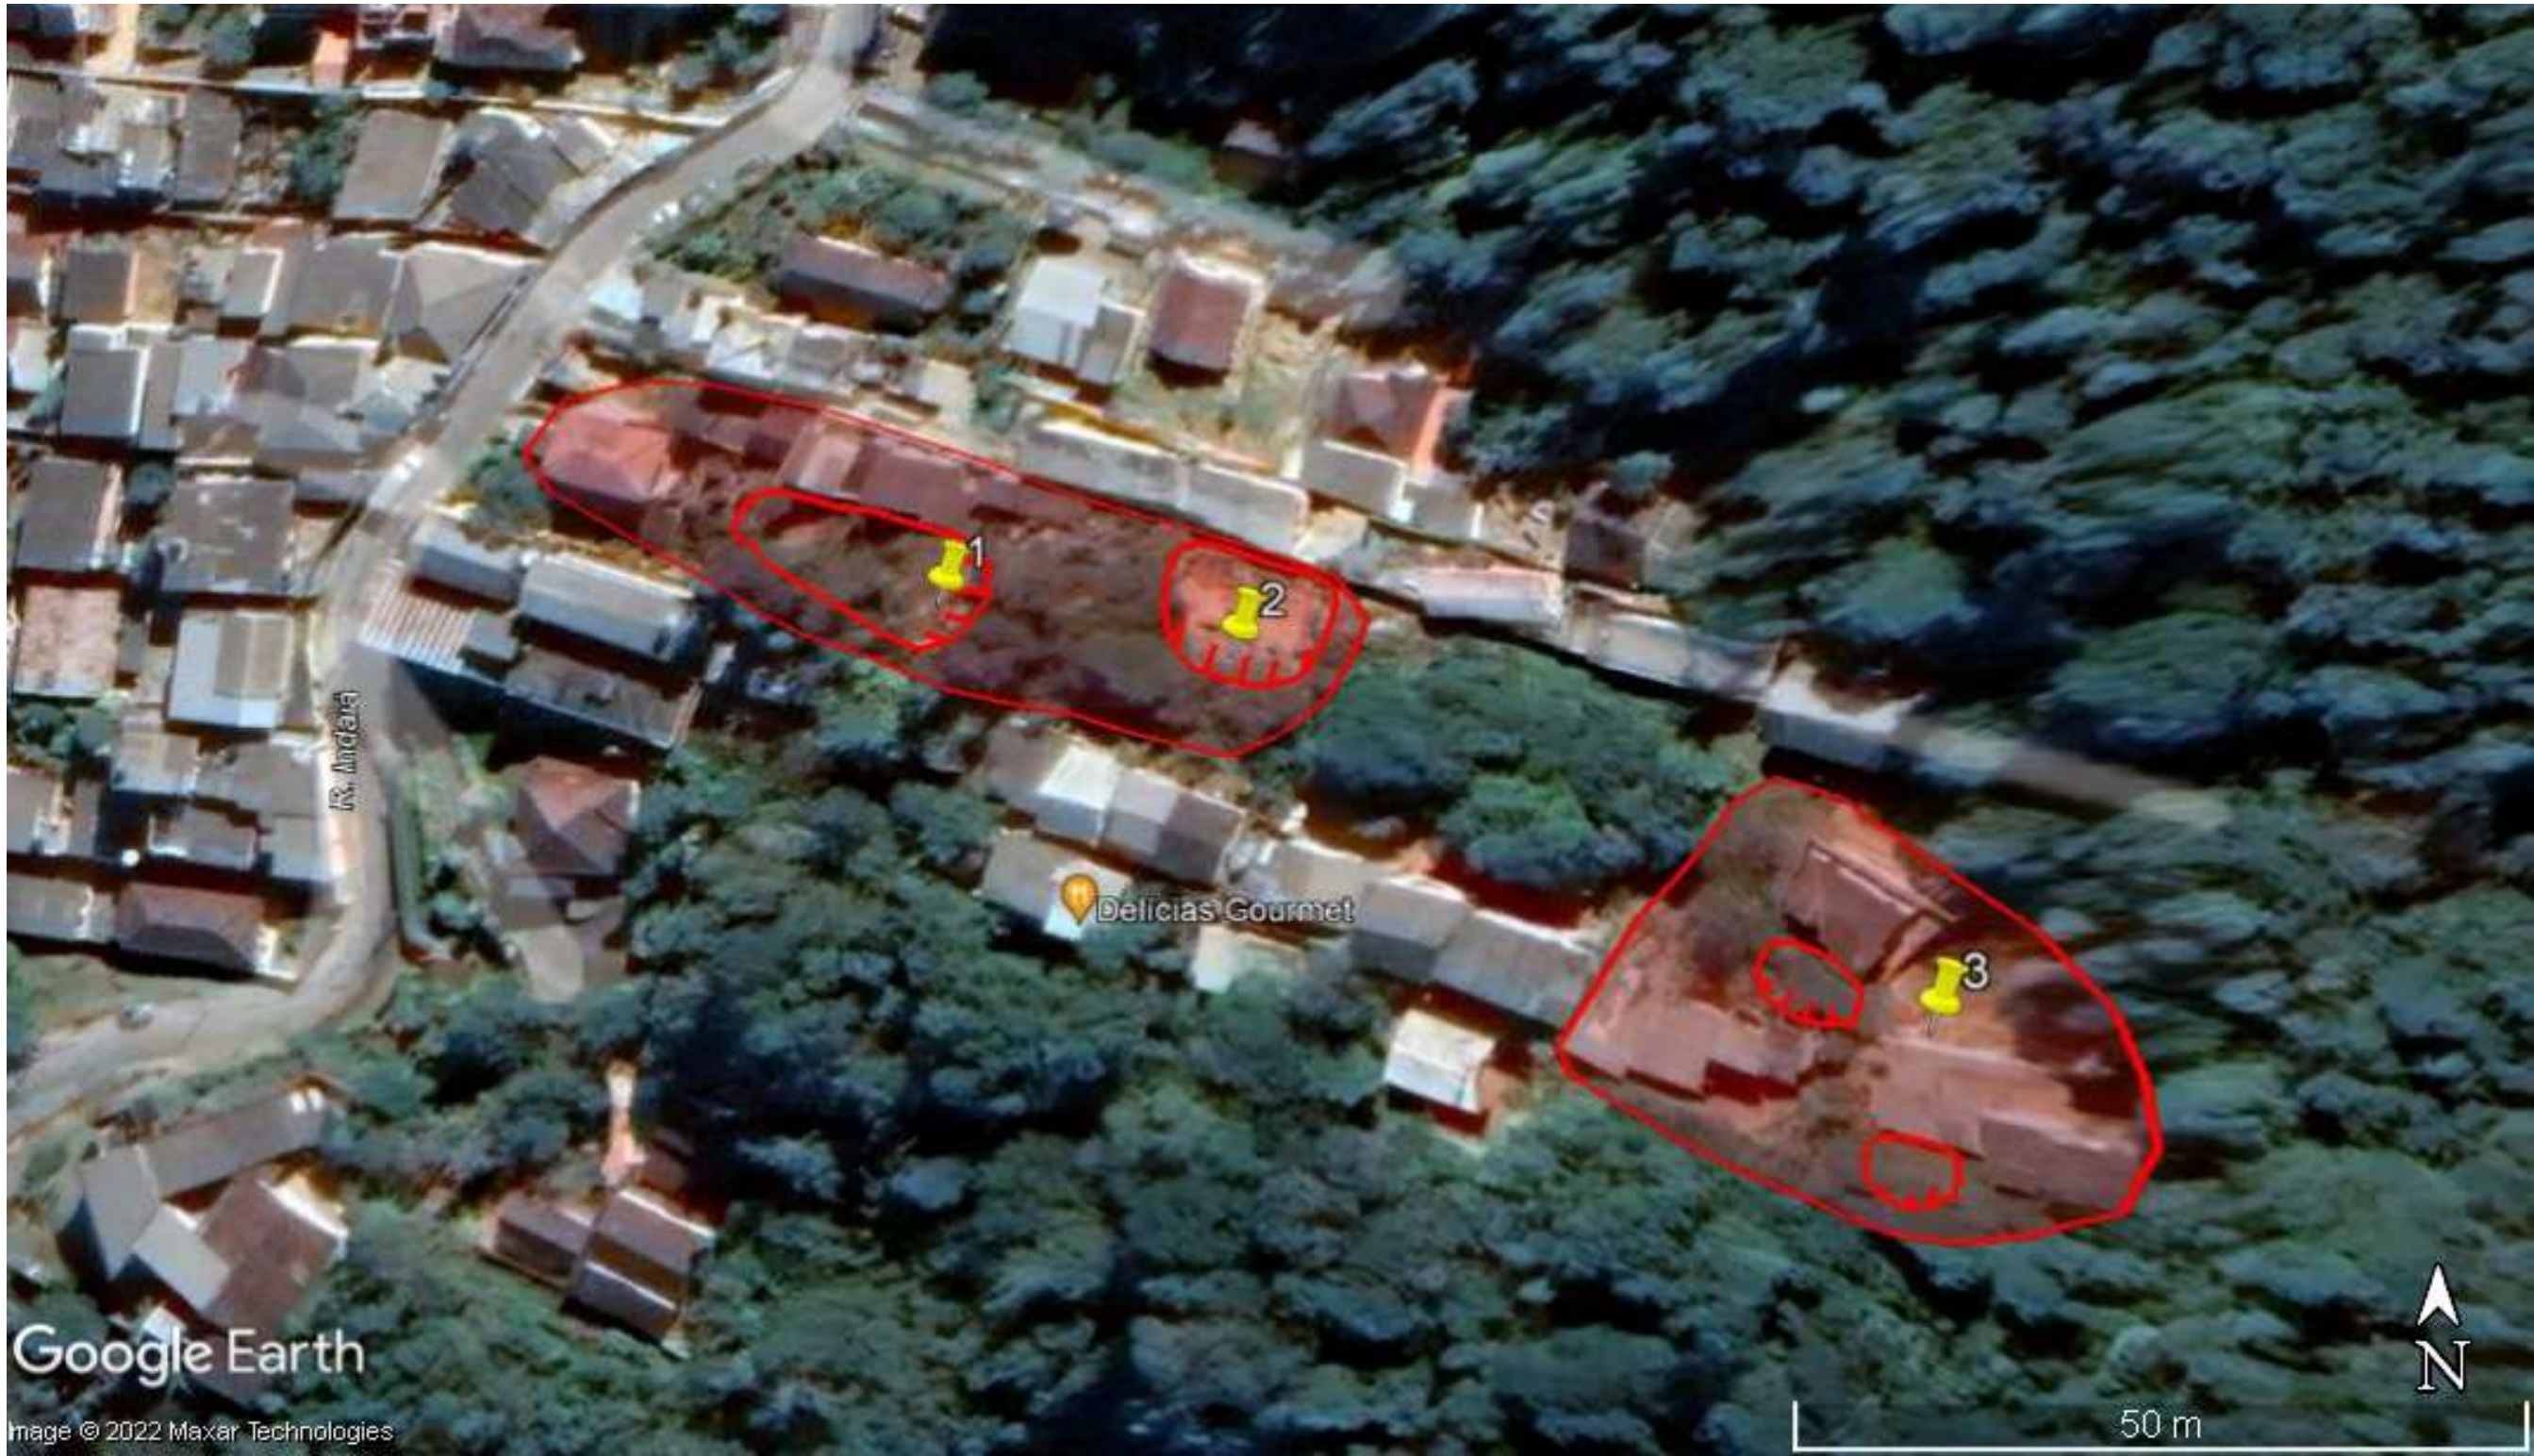
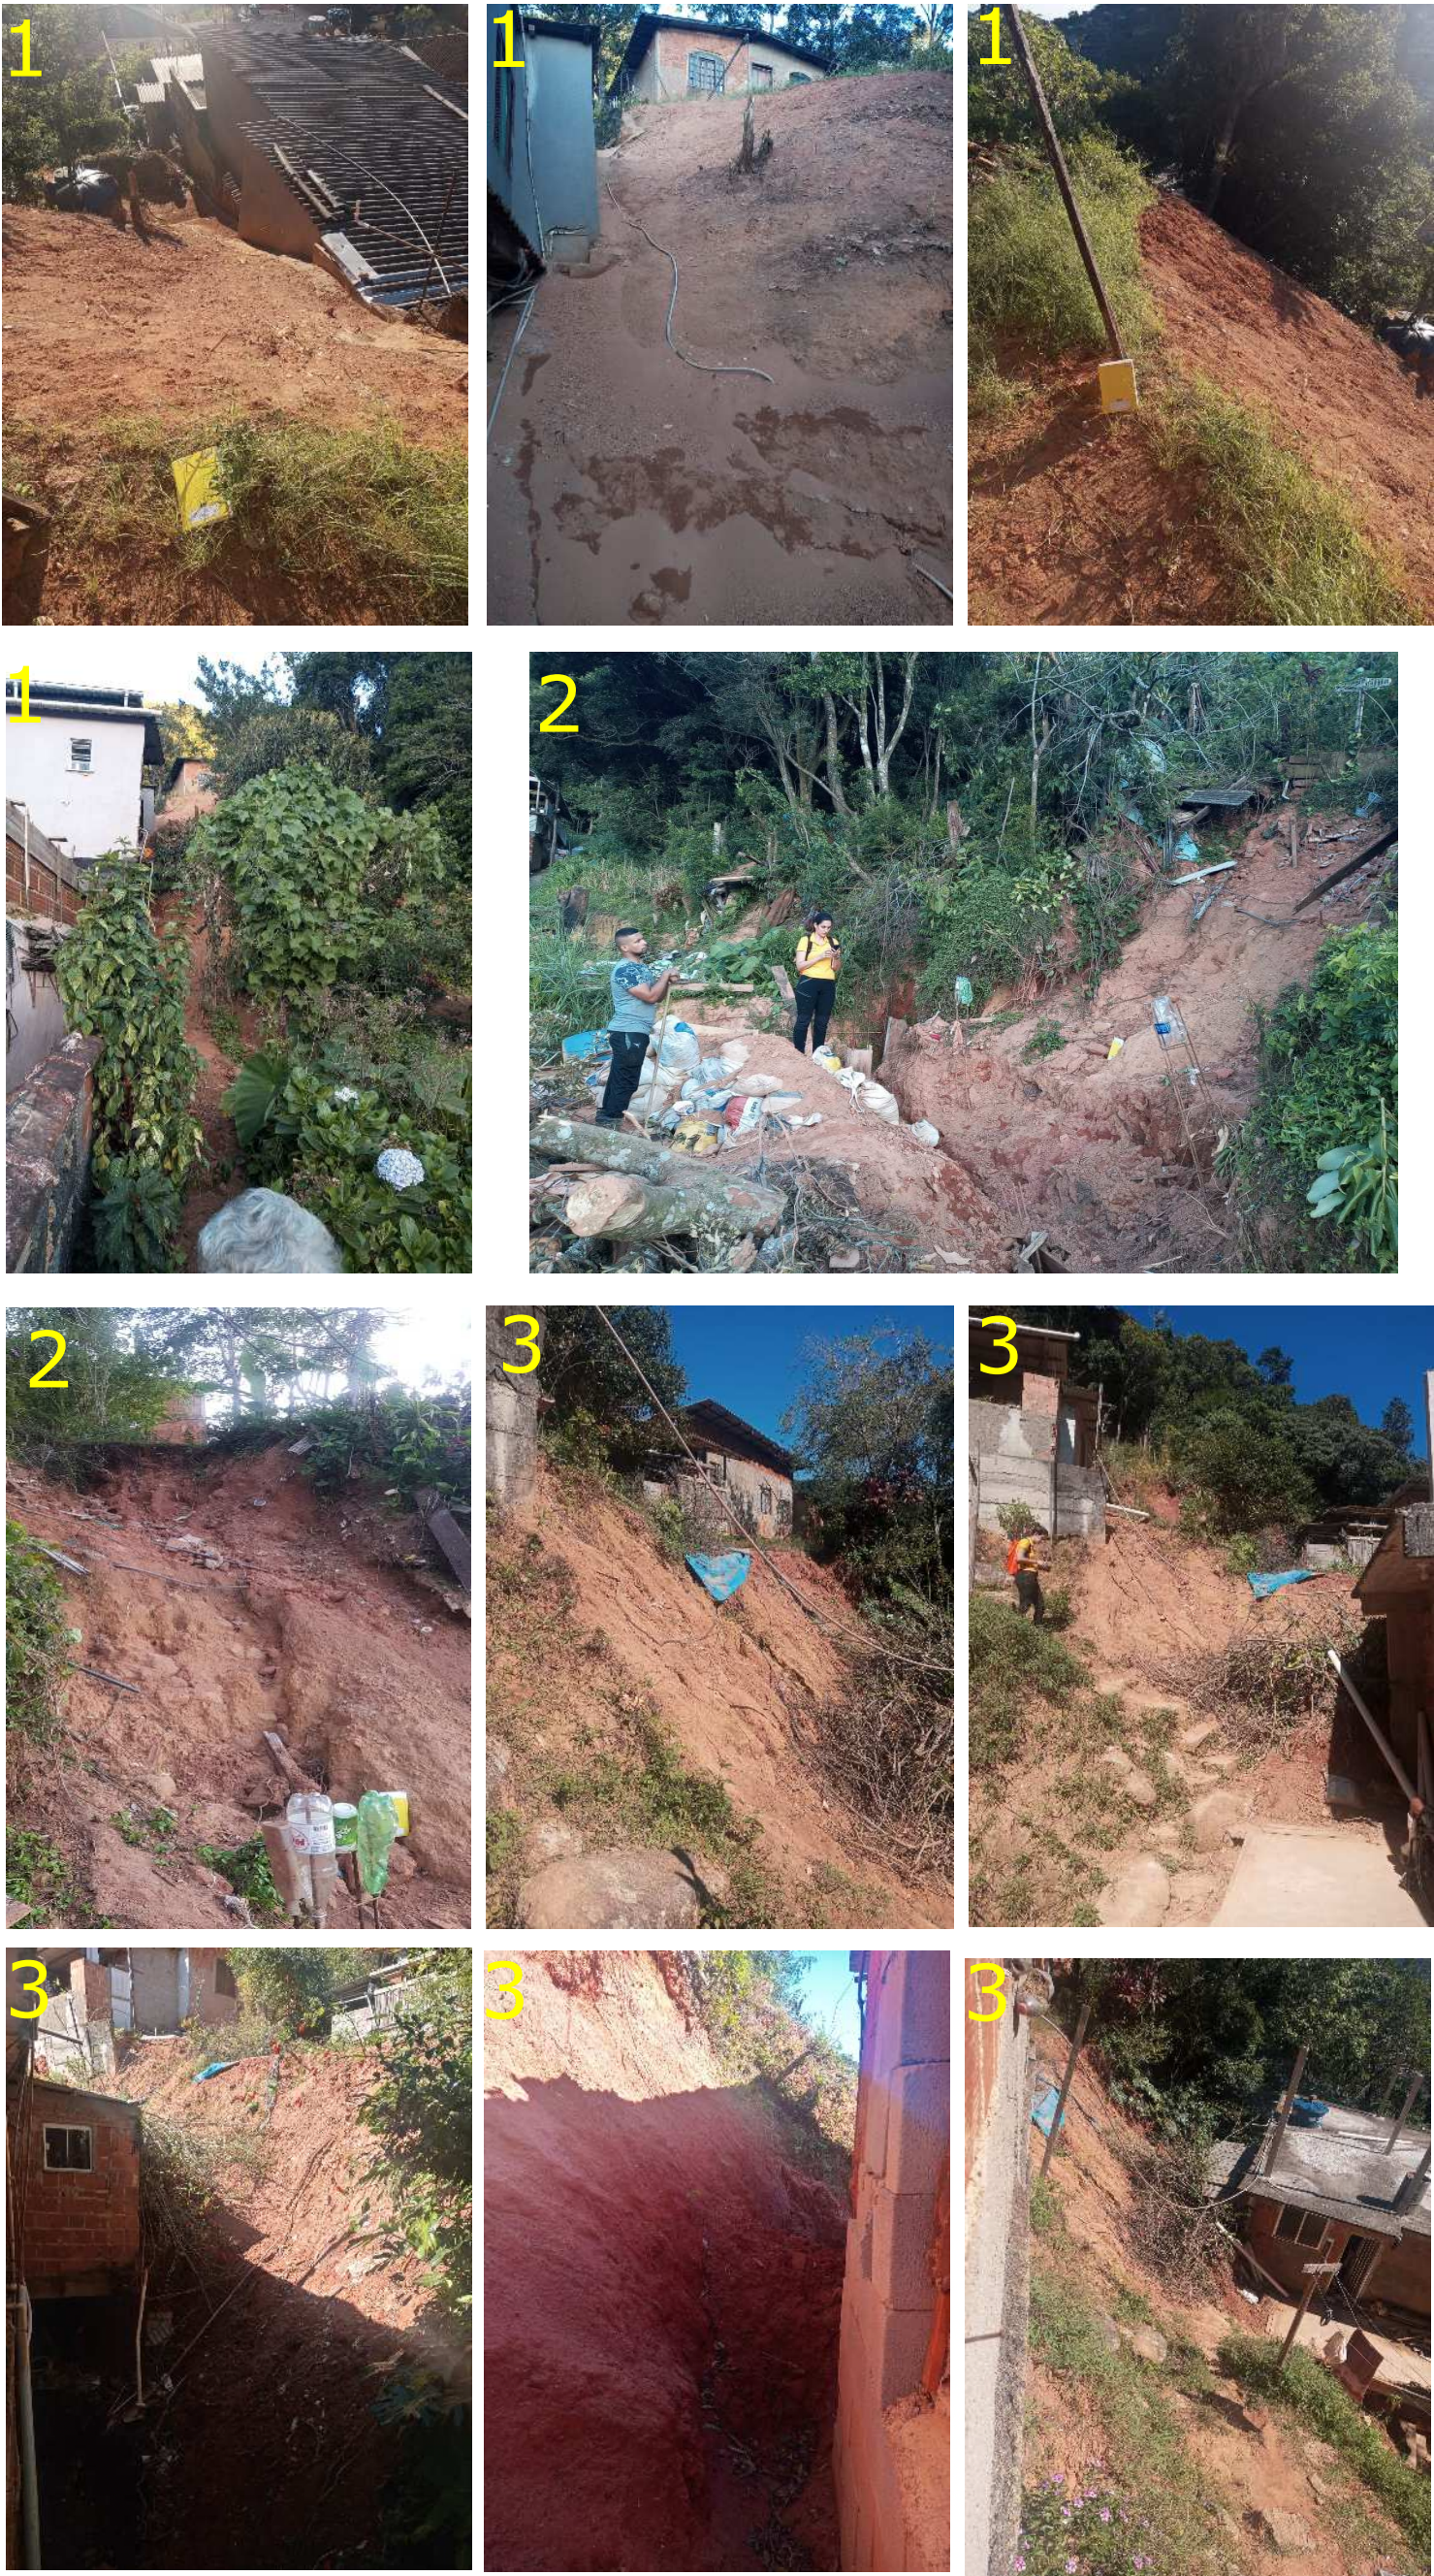
Ocorrência de três deslizamentos no bairro São Sebastião, relacionados ao evento de 20/03, sem registro de óbitos. 1) O deslizamento é planar de solo residual à jusante de residência localizada na Servidão Pedro Carlos. O talude tem altura aproximada de 14 metros, ruptura na crista de 8 metros e inclinação de 55°. O alcance do material transportado atingiu residências lateralmente danificando sua estrutura. A distância da casa à montante da crista têm 2 metros, no máximo. A vegetação é de pequeno a médio porte. 2) O deslizamento é de solo residual na Servidão Manoel Joaquim. O talude tem altura aproximada de 6 metros e uma inclinação de 60°. A crista do talude iniciou na base de uma residência em construção à montante, com distância entre residência e crista de 4 metros, onde a mesma apresenta degraus de abatimento com vegetação de pequeno a médio porte. 3) No final da Servidão Manoel Joaquim, duas residências foram atingidas no evento do dia 20/03/2022, onde um rapaz feriu-se na queda de um muro. O talude à montante da residência de Dona Geneci, tem altura aproximada de 4 metros e uma inclinação de 60°. O deslizamento é formado por solo e rocha, atingindo sua casa nos fundos destruindo as paredes. O segundo talude atingiu a residência do Senhor Célio, a moradia à jusante foi atingida pelo material transportado e danificou os cômodos dos fundos, e caso haja evolução do processo as moradias à montante ficarão comprometidas. Apresenta altura de 9 m e 10 m de ruptura da crista com solo rocha. A delimitação da área de risco remanescente é analisada com base na observação do processo que encontra-se ativo e em estágio de evolução, podendo ser acelerado em casos de chuvas.
