**ATENDIMENTOS EMERGENCIAIS EM PETRÓPOLIS**  
**ABRIL DE 2022**  
**Deslizamentos na rua George Achzel - Independência**

**Sistema Geodésico WGS 84**  
**Projeto e fotografia: Equipe NADE / DRM-RJ**  
Data da elaboração: 02/05/22

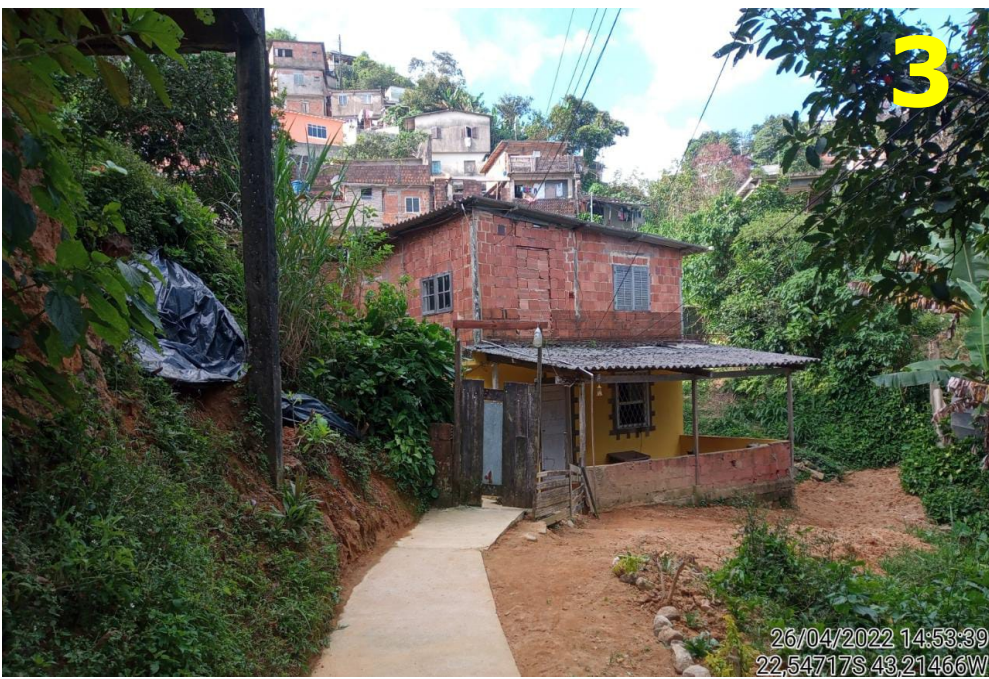
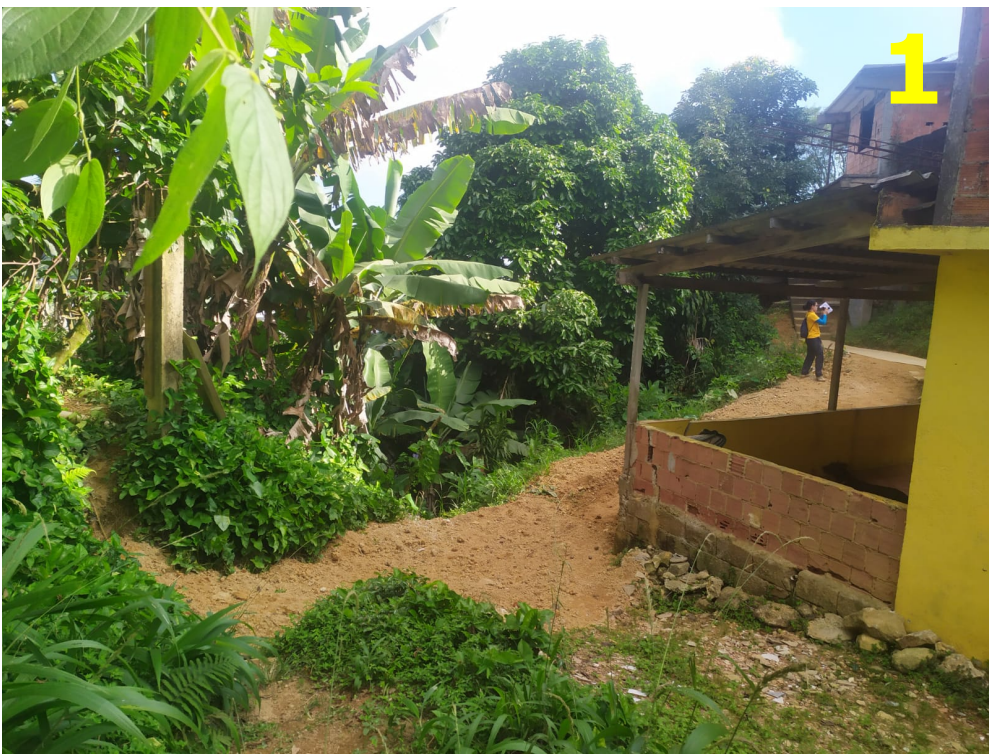
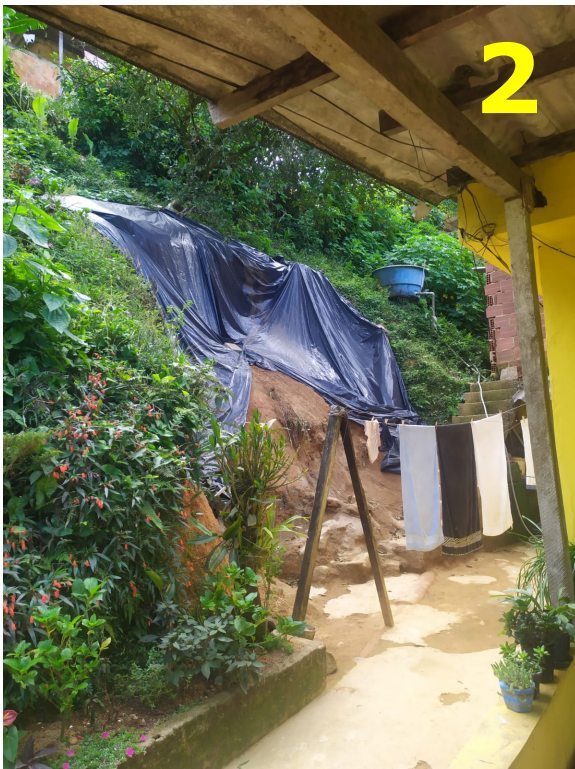
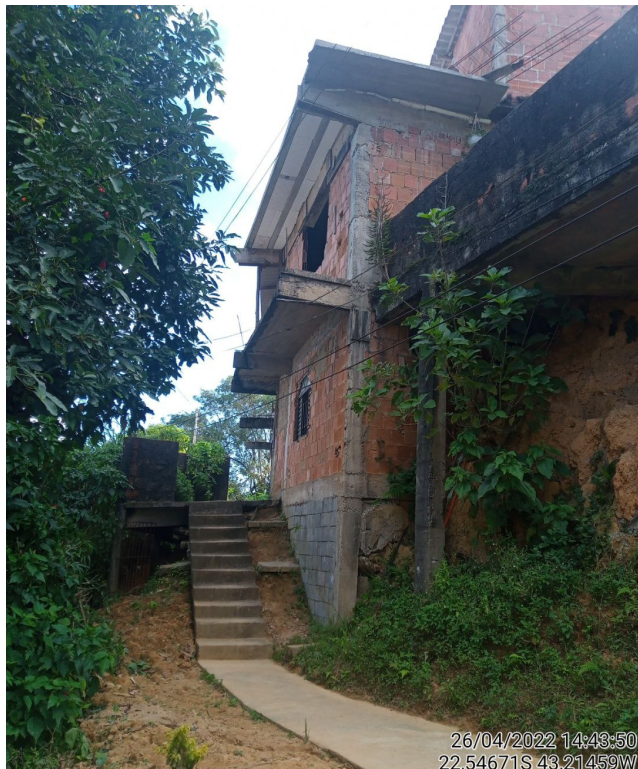
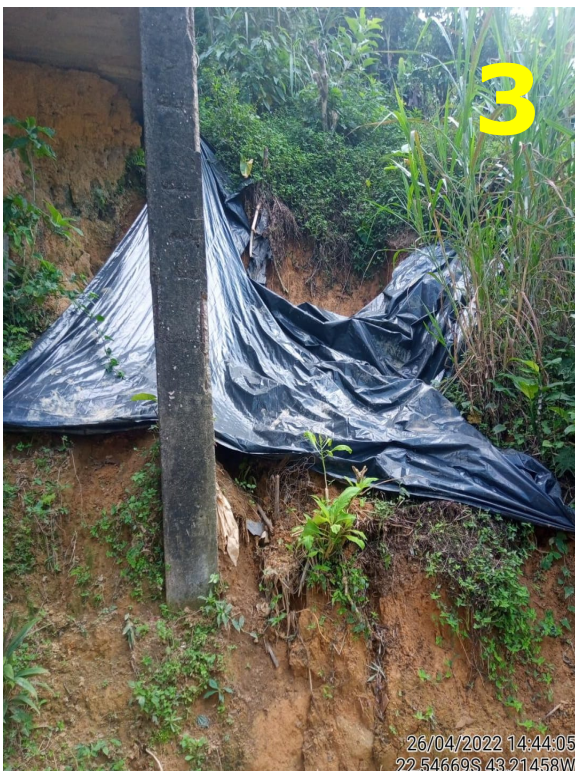
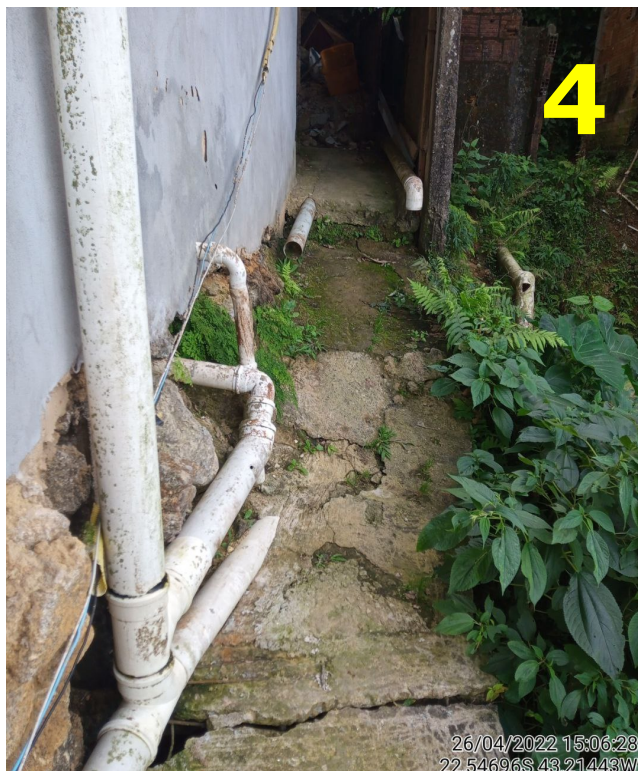
Vistoria técnica realizada no dia 26/04/2022 na rua George Achzel, cujo o acesso se dá pela escadaria no final da rua. Foram observados dois pontos de movimentação de massa em taludes de corte, próximos a casa de número 167. (2) Trata-se de um deslizamento planar raso com perfil de intemperismo composto por solo e rocha fraturada, ocorrido no dia 20/03/2022. O deslizamento iniciado no topo da encosta chegou a atingir a lateral da casa nº 167, sem danificá-la. Apresenta dimensões de aproximadamente 5 metros de altura e 4 metros de extensão lateral, estando a cerca de 1 metro da residência. (3) Na vertente ao lado, há uma cicatriz de deslizamento de solo e material de aterro na base de uma construção, com altura aproximada de 4 metros. A área representa a formação de um vale encaixado, tendendo a concentrar grande parte do fluxo hídrico. A vegetação é composta predominantemente por bananeiras. O polígono de risco remanescente foi delimitado com embasamento nas evidências observadas e inclui parte das casas a montante e a jusante.
