| DOCUMENTO:<br><b>Nota Técnico</b> | DATA.:<br><b>26/02/2024</b> | PÁG.:<br><b>1/2</b> |
| TÍTULO:<br><b>Avaliação de Risco Geológico</b> | MUNICÍPIO:<br><b>Japeri</b> | |

- 1. Ofício:** 031/2024
- 2. Endereço:** Estrada Santo Antônio ao lado do nº 534, em frente à Praça Bruno Alexandre, sob as coordenadas UTM 23 K 645603.69 m E / 7492490.66 m S
- 3. Tipologia do Processo:** Deslizamento
- 4. Feições indicativas de instabilidade:** O trecho vistoriado apresenta cerca de 50 m de extensão e 8 m de altura. No local, foi observada cicatriz de deslizamento planar, com feições erosivas possivelmente intensificadas por corte em talude. Cabe destacar que no momento da vistoria não foi possível adentrar ao imóvel, tendo as características sido observadas através de visada externa deste.
- 5. Números de casas identificadas no polígono de risco remanescente:** 02.
- 6. Fotografias:**

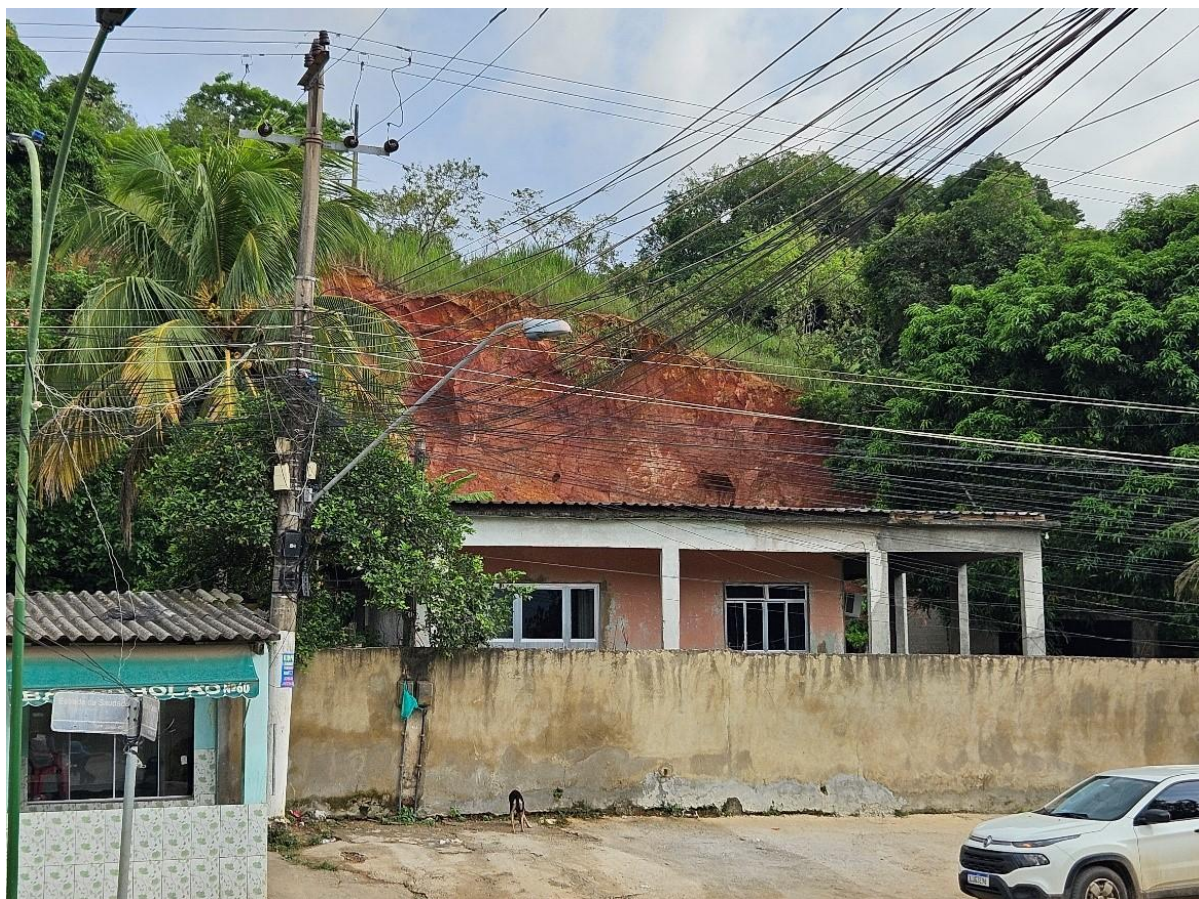
**Figura 01:** Visada de cicatriz de deslizamento ocorrida nos fundos do imóvel próximo ao nº 534, em frente à Praça Bruno Alexandre.

O DRM-RJ considera que medidas de gestão de desastre devam ser tomadas em caráter de urgência, visto que o avanço do movimento gravitacional de massa poderá acarretar danos e prejuízos às moradias e à população. Sendo assim, recomenda-se, a

fiscalização e monitoramento do local, bem como a adoção de medidas mitigadoras e a avaliação de um profissional técnico habilitado para a adoção de obras de geotecnia cabíveis, visando a redução de riscos de acidentes.

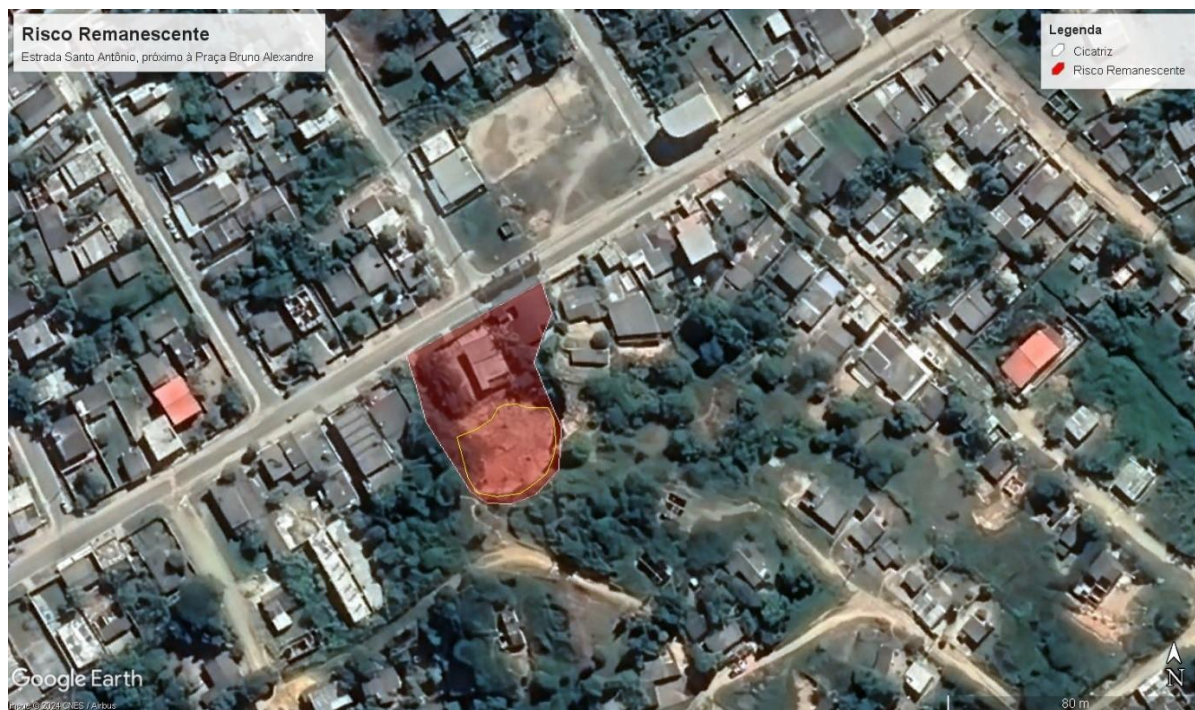
## 7. Delimitação do Risco Remanescente

**Figura 02:** Delimitação do polígono de Risco Remanescente segundo metodologia do DRM-RJ.

Considerando o cenário atual, foi traçado um polígono de risco remanescente de acordo com a metodologia utilizada pelo DRM-RJ, uma vez que ocorre o período de chuvas e os processos geológico-geomorfológicos acima relatados encontram-se ativos. Este documento pode ser utilizado de forma orientativa, à medida que apresenta a distribuição espacial dos setores de risco à época, e pode subsidiar ações de gestão de proteção e defesa civil.

Ressalta-se, que o quantitativo de casas foi levantado de forma subjetiva, através da contagem de estruturas edificadas presentes nas imagens aéreas, que podem não descrever a realidade da área no contexto atual devido ao lapso temporal de aquisição destas.
