**ATENDIMENTOS EMERGENCIAIS EM PETRÓPOLIS**  
**ABRIL DE 2022**  
**Deslizamentos na Vila do Príncipe - Independência**

**Sistema Geodésico WGS 84**  
**Projeto e fotografia: Equipe NADE / DRM-RJ**  
Data da elaboração: 02/05/22

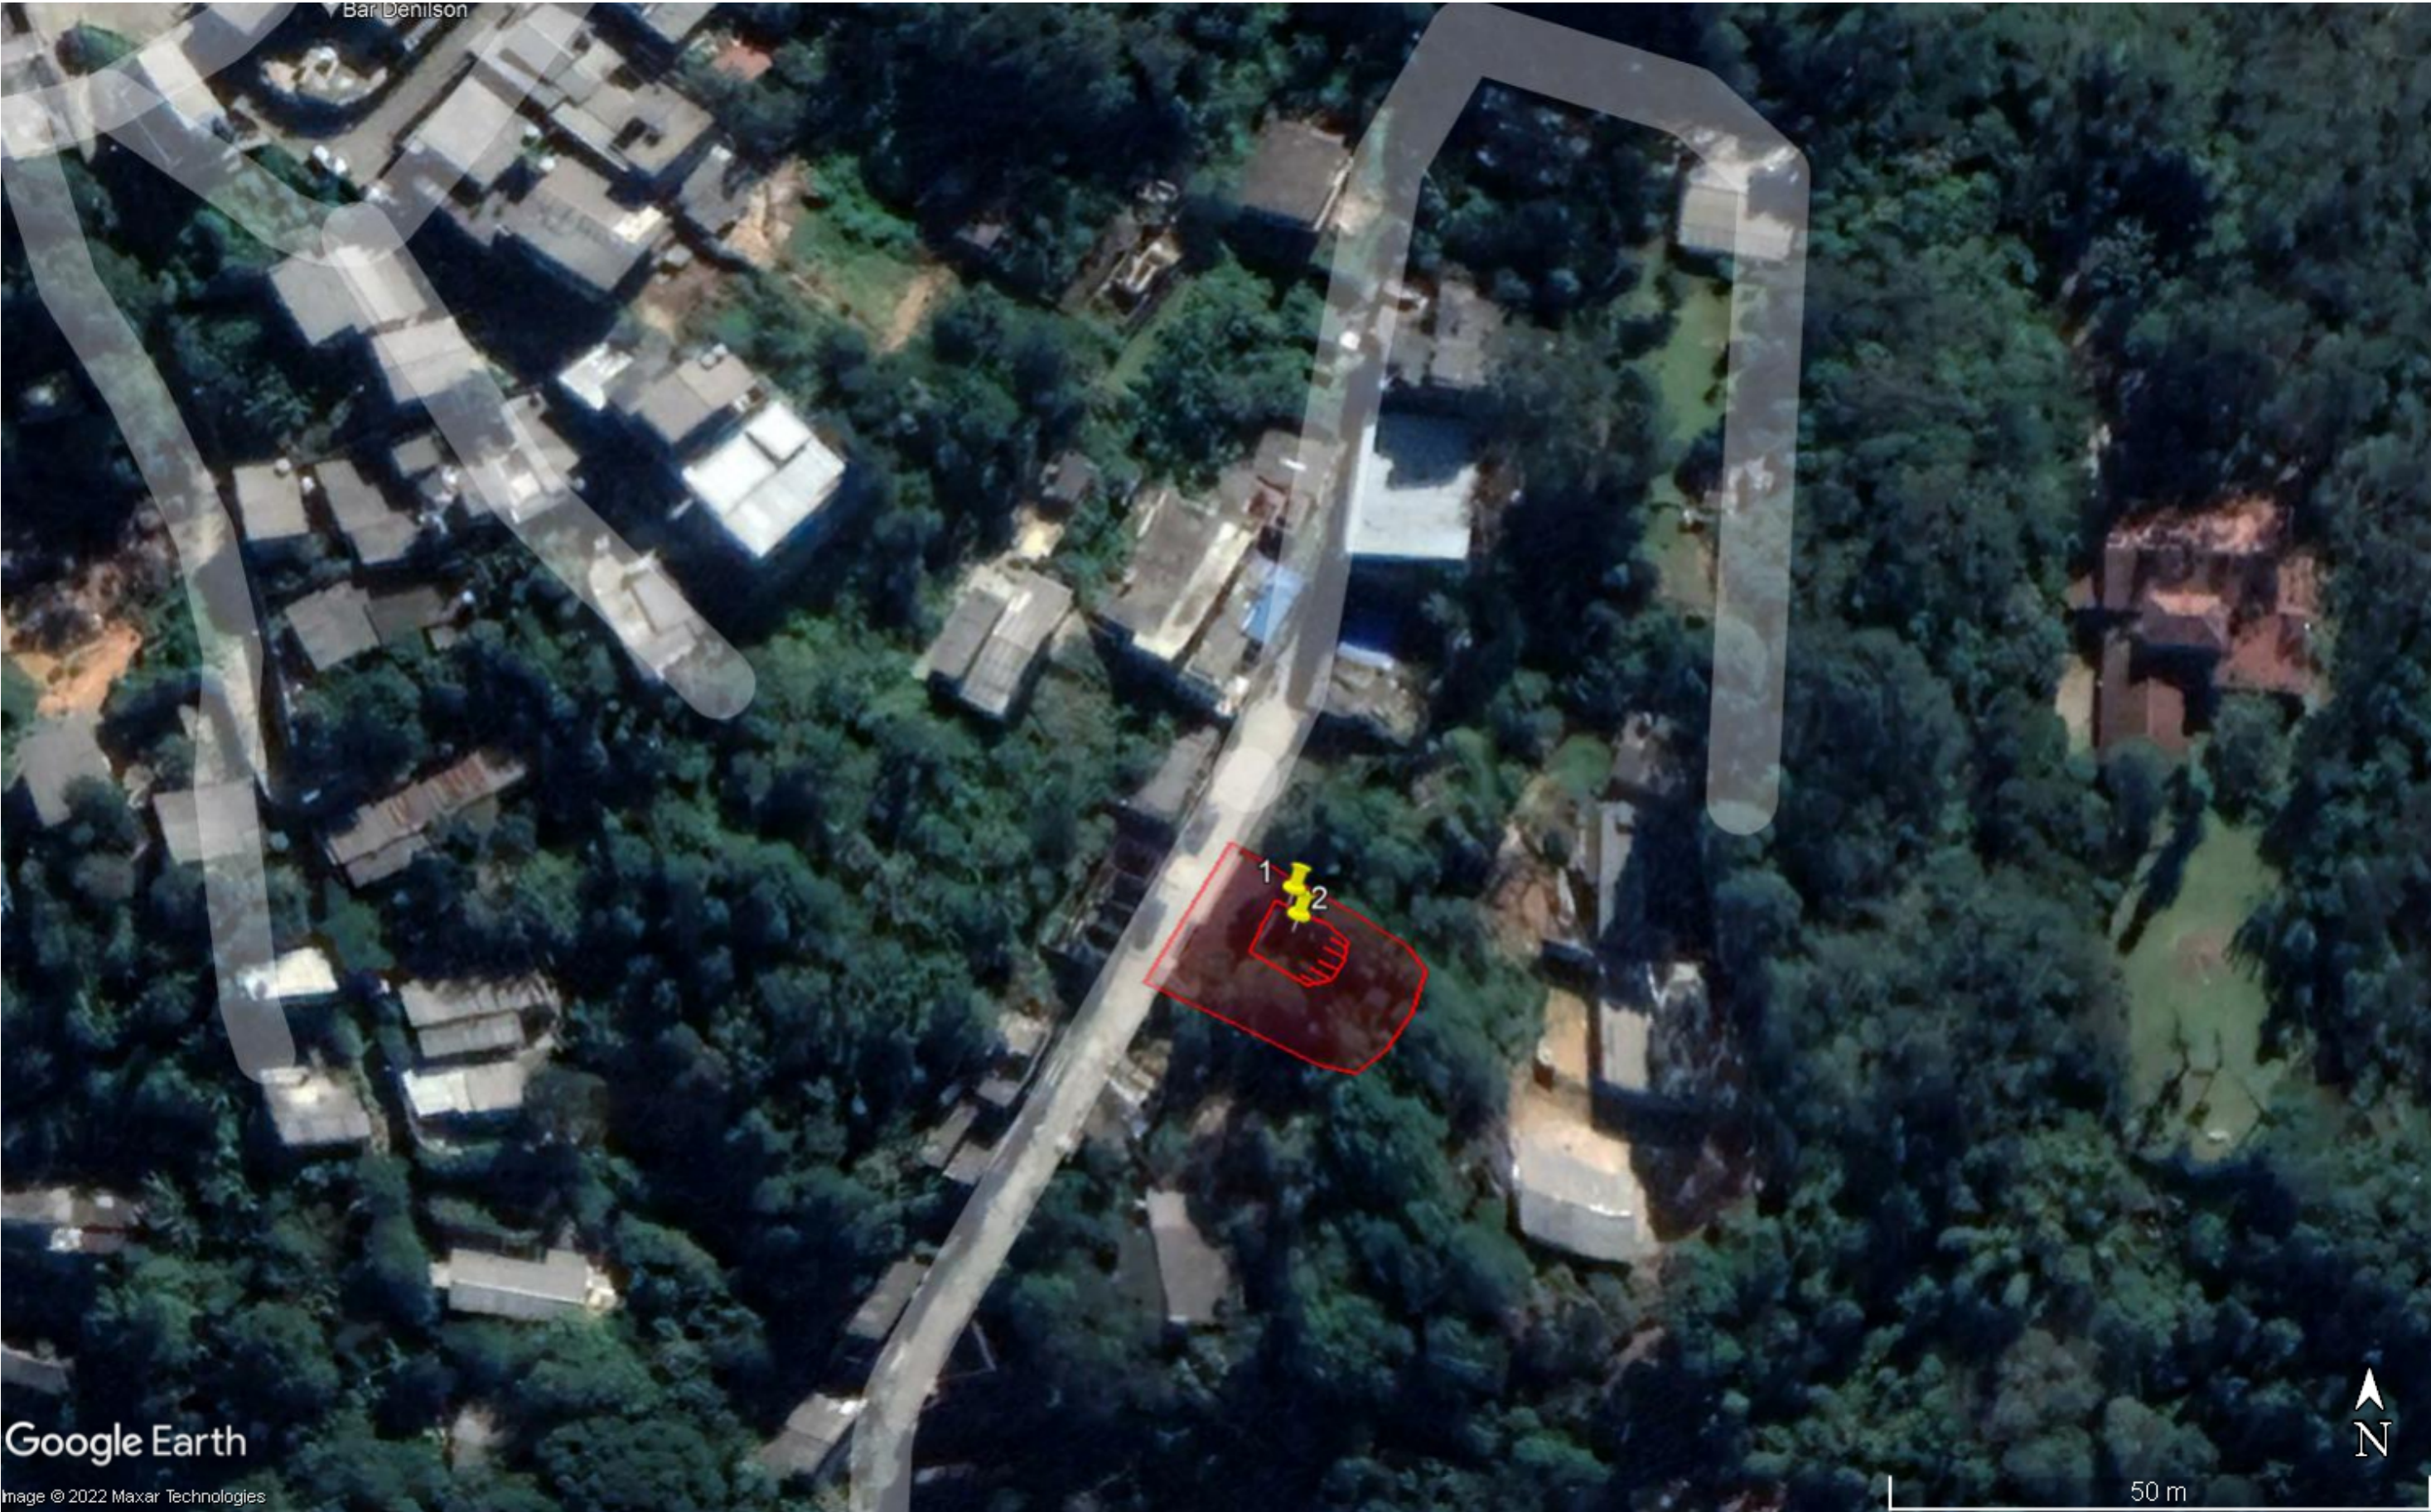
Vistoria técnica realizada no dia 28/04/22, na Vila do Príncipe, com acesso pelo final da Rua Evaldo Braga. Trata-se de um deslizamento planar raso de solo residual, em talude de corte para construção civil. O deslizamento ocorreu no dia 20/03/2022 e, apresenta cicatriz com dimensões de 5 metros de altura e 4 metros de extensão lateral. Atingiu uma casa a jusante (nº 9) e derrubou a parede de um quarto, sem vítimas. A encosta apresenta vegetação, predominantemente, de médio porte. A vertente a montante da linha de edificações apresenta inclinação elevada e, as construções estão a menos de 1 metro do talude de corte. O polígono de risco remanescente foi delimitado com embasamento nas evidências observadas e inclui parte das casas a jusante.
