**PARECER TÉCNICO EM MANGARATIBA - RJ**  
**MARÇO DE 2023**

Rua Tito Santiago - Poção

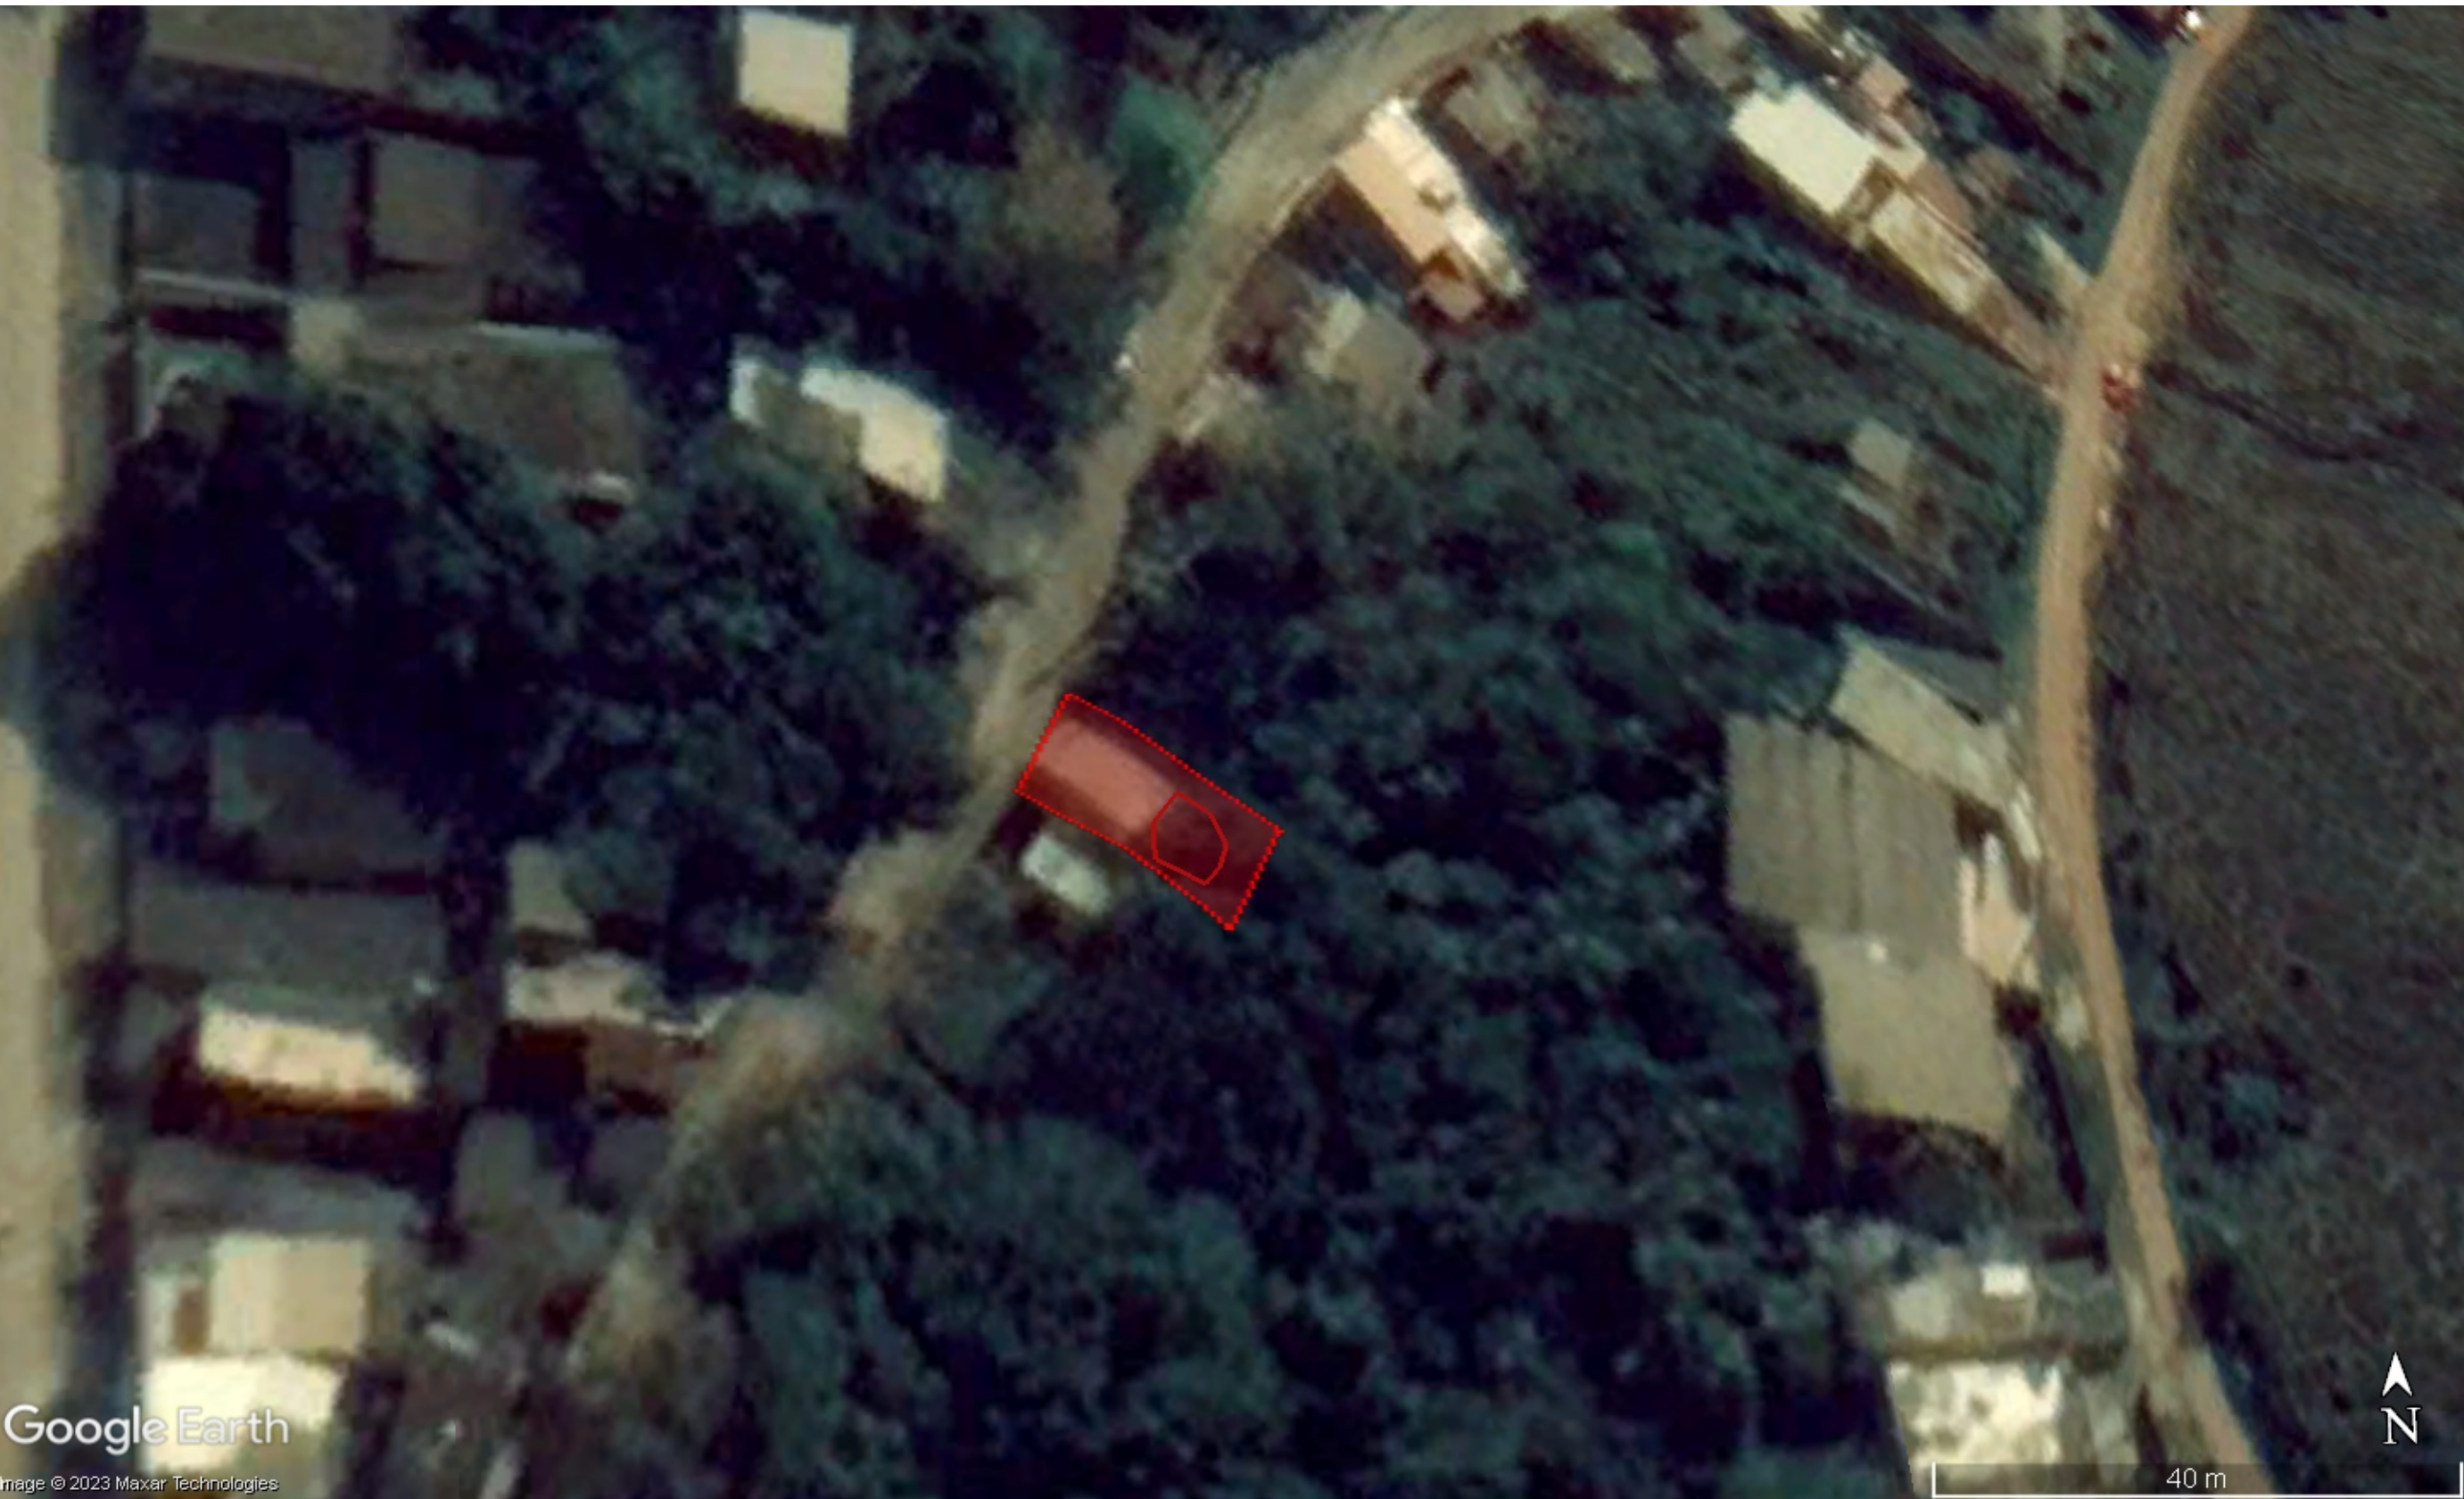
Em atendimento ao Município de Mangaratiba, para a realização de uma vistoria técnica, o DRM-RJ realizou no dia 22 de março de 2023, a avaliação de risco a escorregamentos na Rua Tito Santiago, nº 86, casa 2 (Antiga Rua Um), no bairro do Poção. Deslizamento planar aparentemente pretérito ocorrido segundo o morador em meados de abril de 2022. A cicatriz encontra-se parcialmente recoberta por vegetação, que é de pequeno porte ao longo da rampa e de médio a grande porte a montante da crista. Ela está a cerca de 8m de altura. A casa a jusante do deslizamento foi atingida e teve o muro dos fundos destruído. No momento da visita, ele já havia sido reconstruído. Considerando o cenário atual, a metodologia de classificação de risco do DRM-RJ, trata-se de uma área de Risco Remanescente, ou seja, há possibilidade de risco de movimentação em caso de chuvas intensas. Portanto, recomenda-se a fiscalização e monitoramento do local, avaliação de um profissional capacitado e qualificado para a adoção de obras geotécnicas cabíveis.
