| DOCUMENTO:<br><b>Parecer Técnico</b> | DATA.:<br><b>28/02/2024</b> | PÁG.:<br><b>1/4</b> |
| TÍTULO:<br><b>Avaliação de Risco Geológico</b> | MUNICÍPIO:<br><b>Japeri</b> | |

Conforme Ofícios nº 030/2024 e 031/2024, em atendimento à solicitação da Secretaria Municipal de Proteção e Defesa Civil de Japeri, o DRM-RJ realizou no dia 28 de fevereiro de 2024 uma vistoria técnica emergencial acompanhada dos técnicos da Defesa Civil, para a avaliação de ocorrência de deslizamento na Avenida Genésio Pereira Vilela (antiga Av. das Nações), em virtude das chuvas ocorridas no dia 21 de fevereiro que acarretaram prejuízos à cidade supracitada.

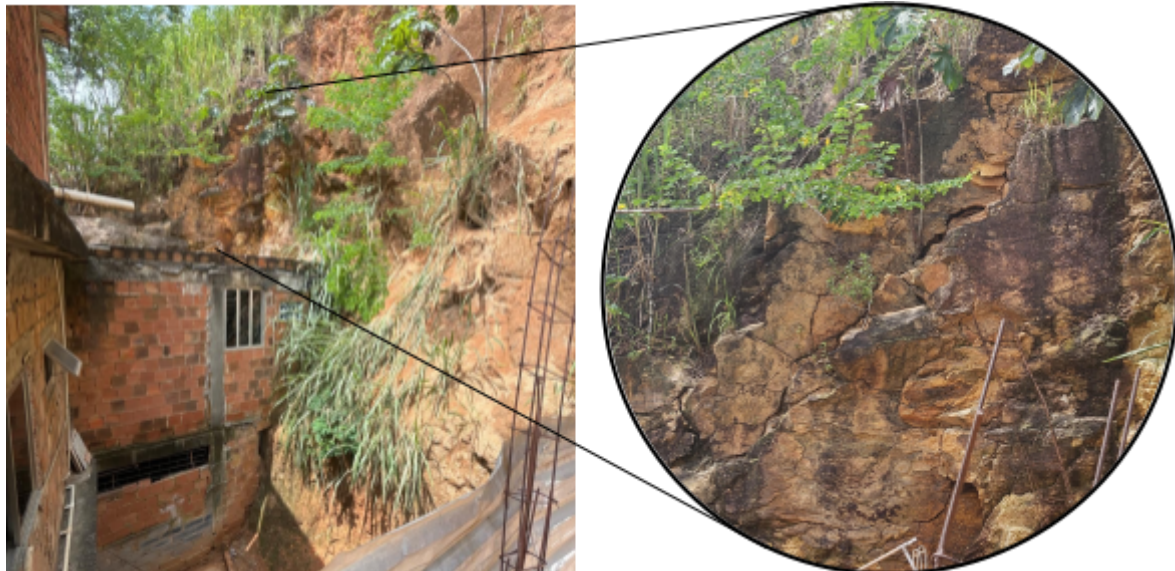
Os imóveis nº 293 e o vizinho esquerdo do nº 275, ambos com dois pavimentos, foram construídos com as paredes dos fundos apoiadas em rocha muito fraturada (**Figura 1 e Figura**

**Figura 1.** Imóvel de dois patamares, vizinho ao nº 275, com os fundos encaixados

O DRM-RJ considera que medidas de gestão de desastre devam ser tomadas em caráter de urgência, visto que o avanço do movimento gravitacional de massa poderá acarretar em danos e prejuízos às moradias e à população. Sendo assim, recomenda-se, a fiscalização e monitoramento do local, bem como a adoção de medidas mitigadoras e a avaliação de um profissional técnico habilitado para a adoção de obras de geotecnia cabíveis, visando a redução de riscos de acidentes.

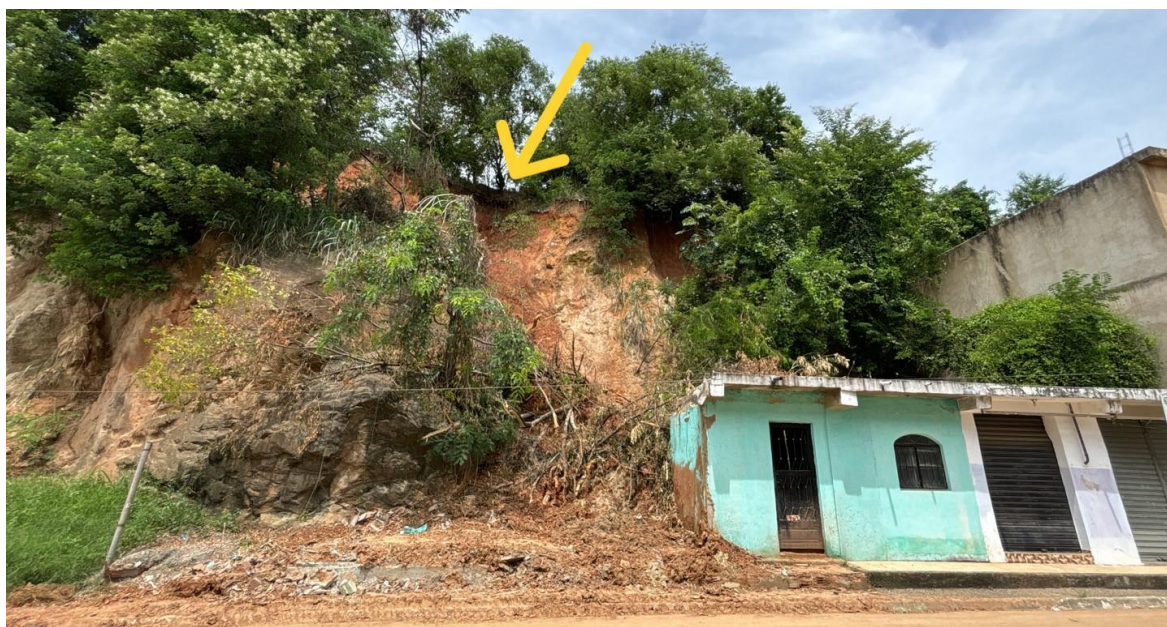
A leste do trecho anteriormente descrito, pôde-se identificar a ocorrência de outro processo de deslizamento com impacto a dois imóveis dispostos a jusante do processo. Foi possível observar ainda que, na linha de ruptura do deslizamento, há trechos do talude em ângulos negativos decorrentes do avanço do processo, além de raízes de espécies arbóreas expostas. Neste trecho, o talude apresenta inclinação de 90 graus e 10 metros de altura.

**Figura 4.** Vista frontal do evento com seta amarela apontando área de talude em ângulo negativo sobre rocha muito fraturada.

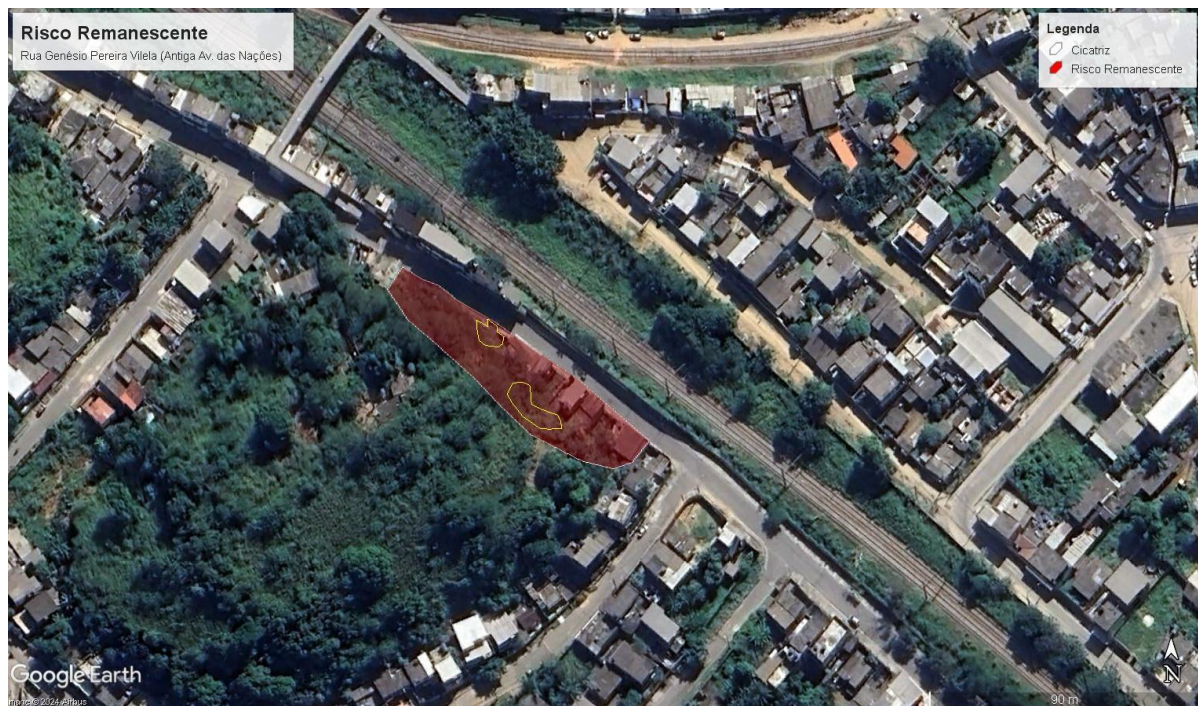
Considerando o cenário atual, foi traçado um polígono de risco remanescente (**Figura 5**) de acordo com a metodologia utilizada pelo DRM-RJ, uma vez que ocorre o período de chuvas e os processos geológico-geomorfológicos acima relatados encontram-se ativos.

**Figura 5.** Delimitação do polígono de Risco Remanescente segundo metodologia do DRM-RJ.
