**PARECER TÉCNICO EM MANGARATIBA - RJ**  
**MARÇO DE 2023**  
Rua Mario Barros e Silva, 434 (Em frente), Poção  
Vila Muriqui

Data da Vistoria: 22/03/23  
Data da elaboração do Parecer Técnico: 27/03/23  
Ponto de amarração (Casa nº 434):  
Coordenada UTM: 23K 609244 m W / 7464581 m S

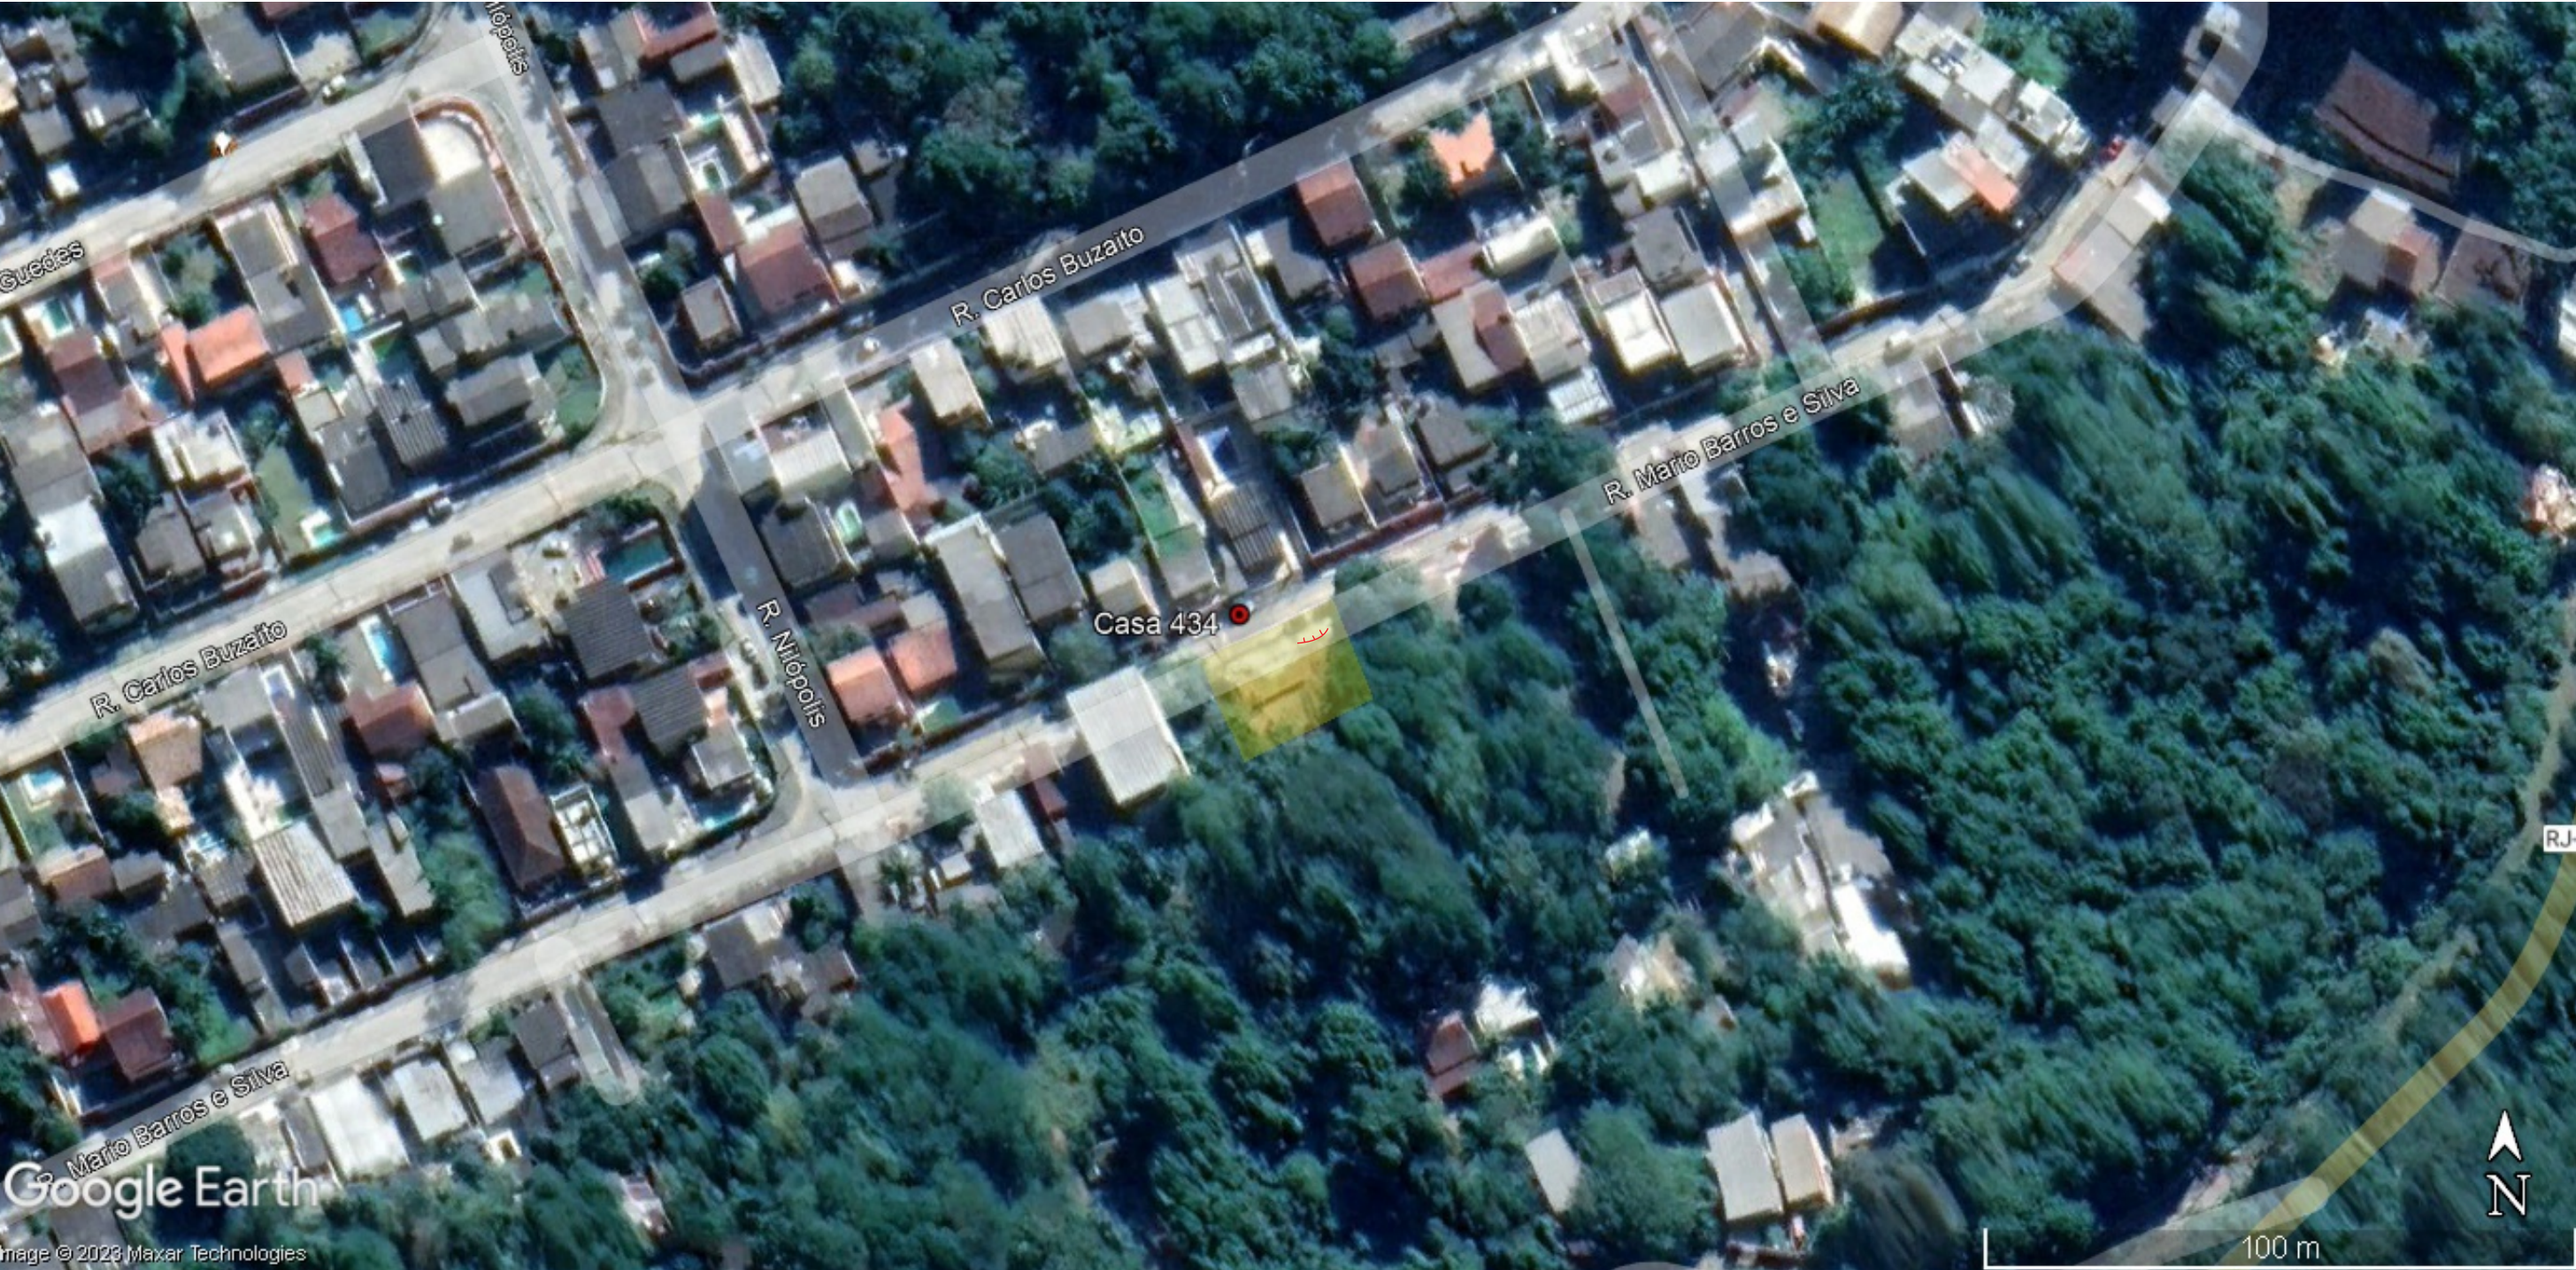
A residência observada, de cor amarela (Figura A), está sobre um platô situado a montante do talude de corte. A jusante da casa encontra-se uma garagem e a esquerda, no mesmo patamar da garagem, existe a continuação do talude de corte com vegetação e lixo depositados. O talude é composto por rocha alterada na base e solo residual maduro no topo, possui vegetação de pequeno a grande porte. Devido a escavação do local, houve avanço de processos erosivos que expuseram as raízes das árvores situadas no topo, deixaram o relevo de inclinação negativa em algumas partes (Figuras B, C e D), além disso, trincas nos muros que limitam a casa foram observadas (Figuras E e F).

Considerando o cenário atual, a metodologia de classificação de risco a escorregamentos do DRM-RJ, trata-se de Risco Alto. Portando recomenda-se a fiscalização e o monitoramento do local, além da avaliação de um profissional qualificado para adoção de obras geotécnicas cabíveis.
