Vistoria realizada no dia 03 de maio na Rua Olavo Bilac.

ATENDIMENTOS EMERGENCIAIS EM PETRÓPOLIS  
MAIO DE 2022

Deslizamentos na Rua Olavo Bilac - Castelânea

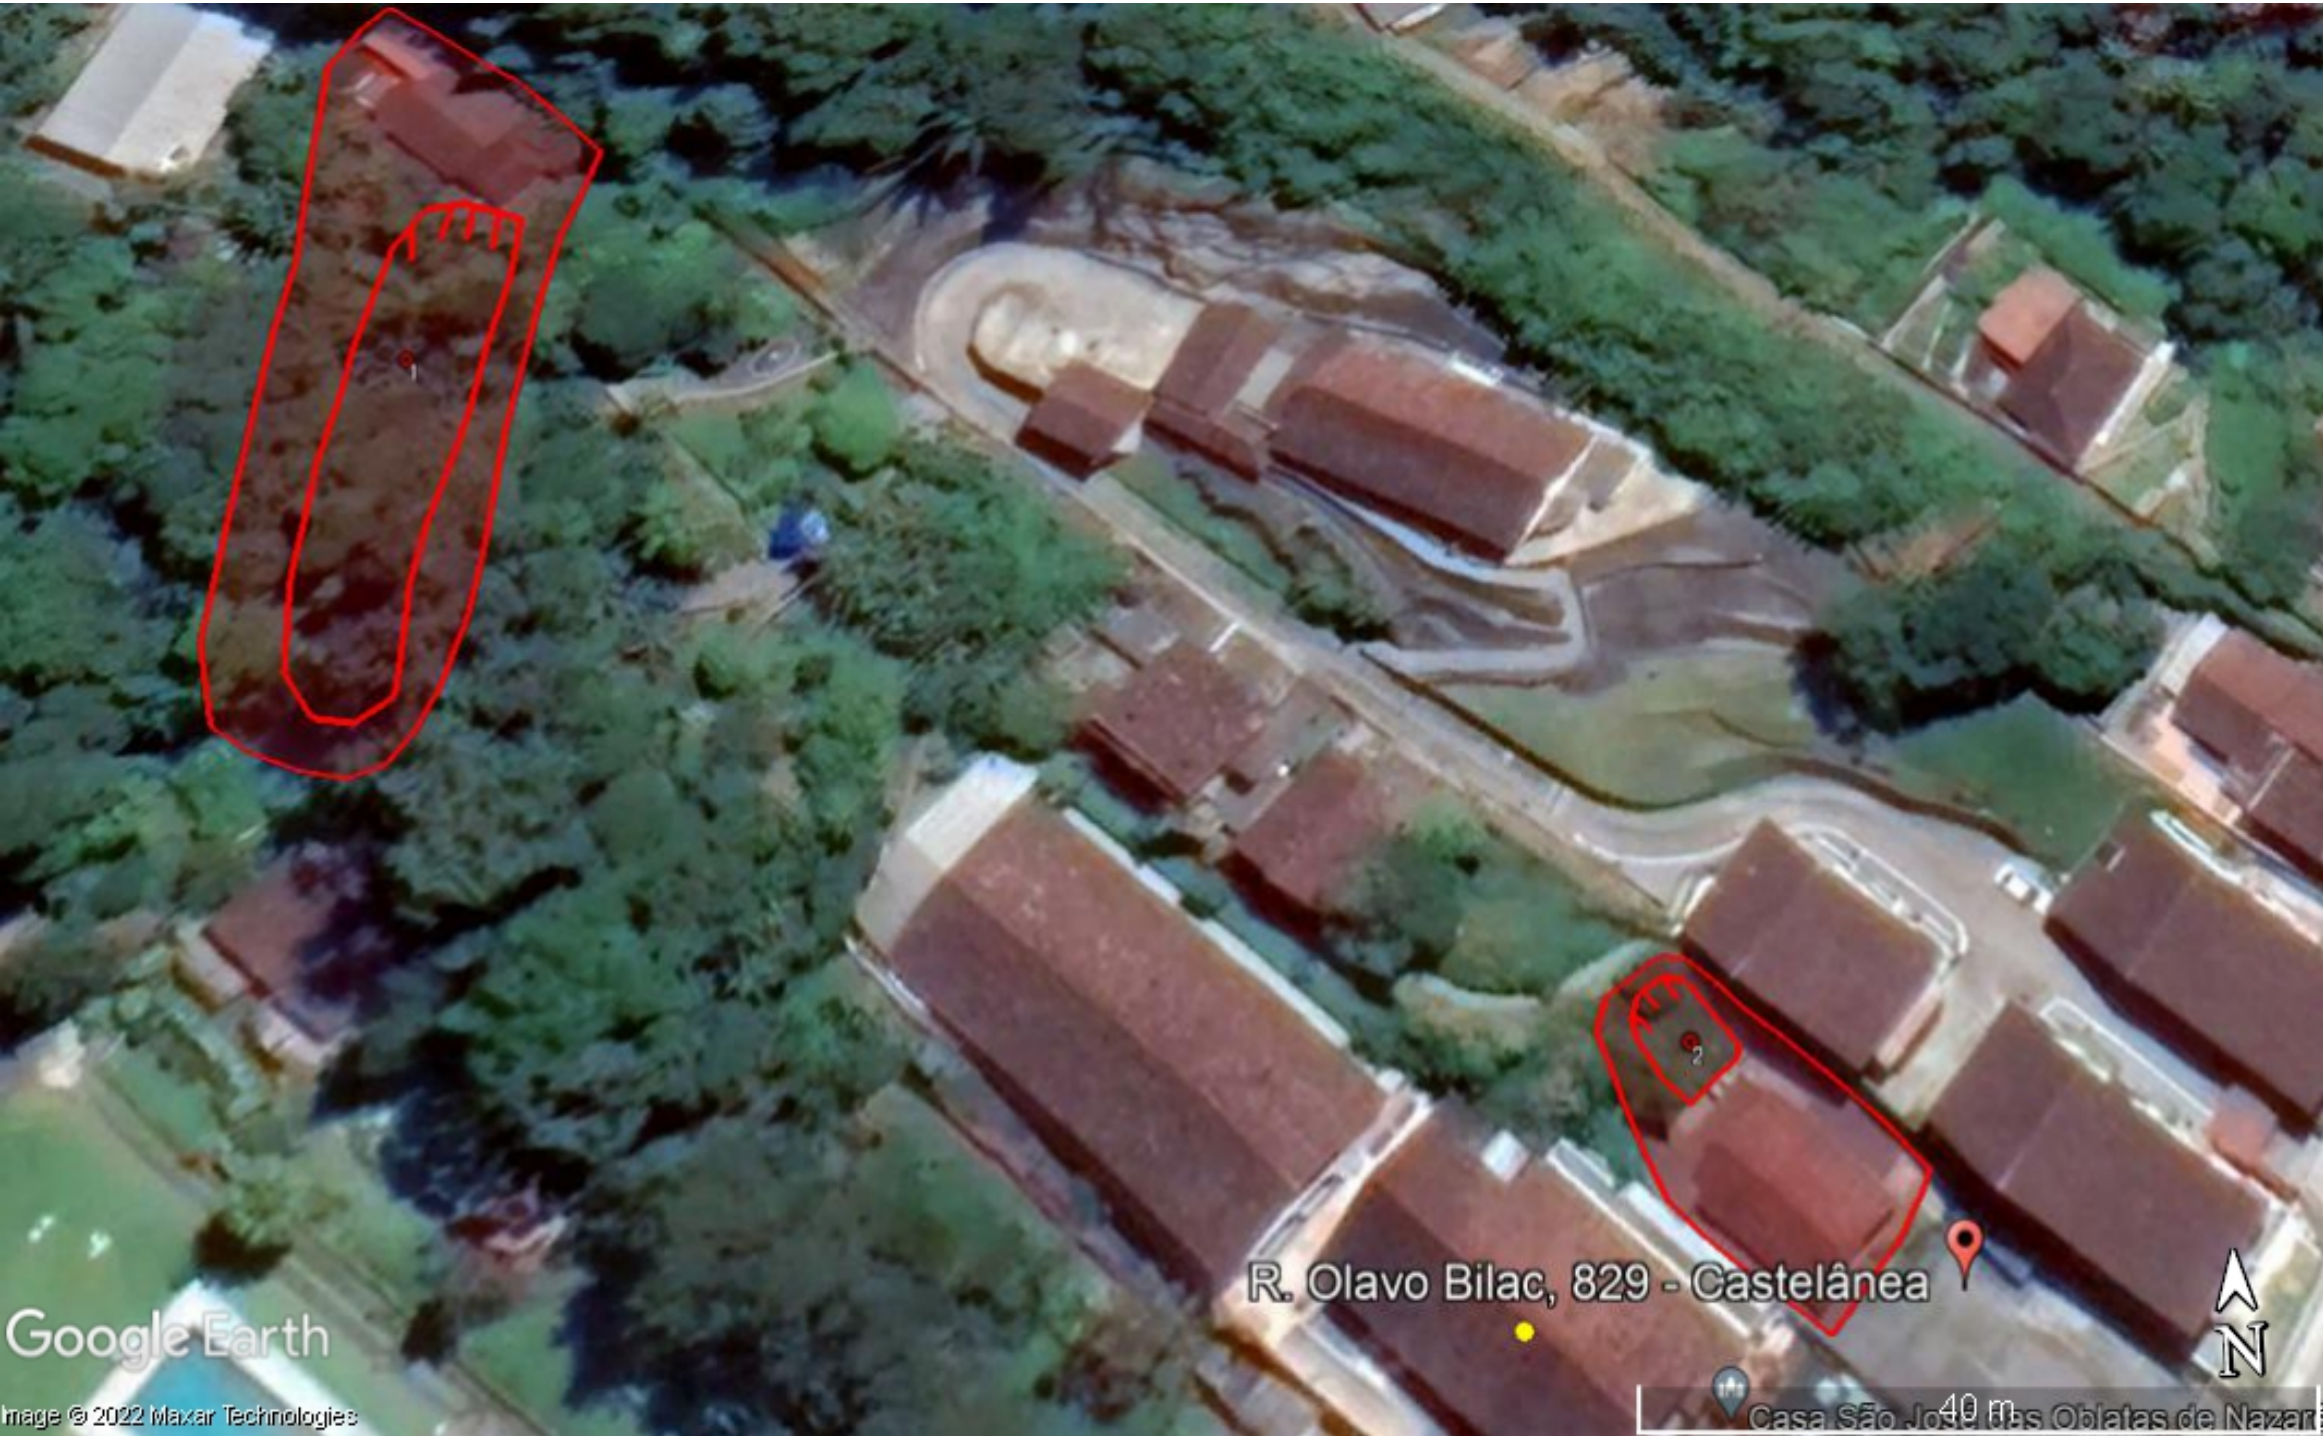
(1) Casa das irmãs Oblatas, nº 815. Ocorrência verificada no evento de 15 de fevereiro, agravada em 20 de março, sem vítimas. Deslizamento planar de material alterado com parte da fundação da casa a montante da ruptura do deslizamento já sendo descalçada. Vegetação de pequeno e médio porte também foram carregadas assim como se mantém nas laterais da cicatriz inclinadas. O material a jusante se espalhou em direção à casa vizinha. Vertente com inclinação de 80° pós ruptura, com altura aproximada de 40 metros e crista medindo cerca de 10 metros. O talude apresenta risco remanescente podendo apresentar evolução do processo com outras ocorrências em caso de chuvas intensas.

(2) Casa nº 829, ocorrência de 15 de fevereiro. Deslizamento planar atingindo a via de acesso no interior do terreno de outras residências de fundos. Altura da rampa de cerca de 3 metros e crista de 2 metros. Há um muro a montante da crista de ruptura que pode ser abatido caso a cicatriz avance, podendo atingir a residência a jusante do deslizamento.
