**PARECER TÉCNICO EM MANGARATIBA - RJ**  
**MARÇO DE 2023**  
Rua Tito Santiago (Antiga rua Um), Poção  
Vila Muriqui

Data da Vistoria: 22/03/23  
Data da elaboração do Parecer Técnico: 27/03/23  
Ponto de amarração (Casa 1):  
Coordenada UTM: 23K 609238 m W / 7464432 m S

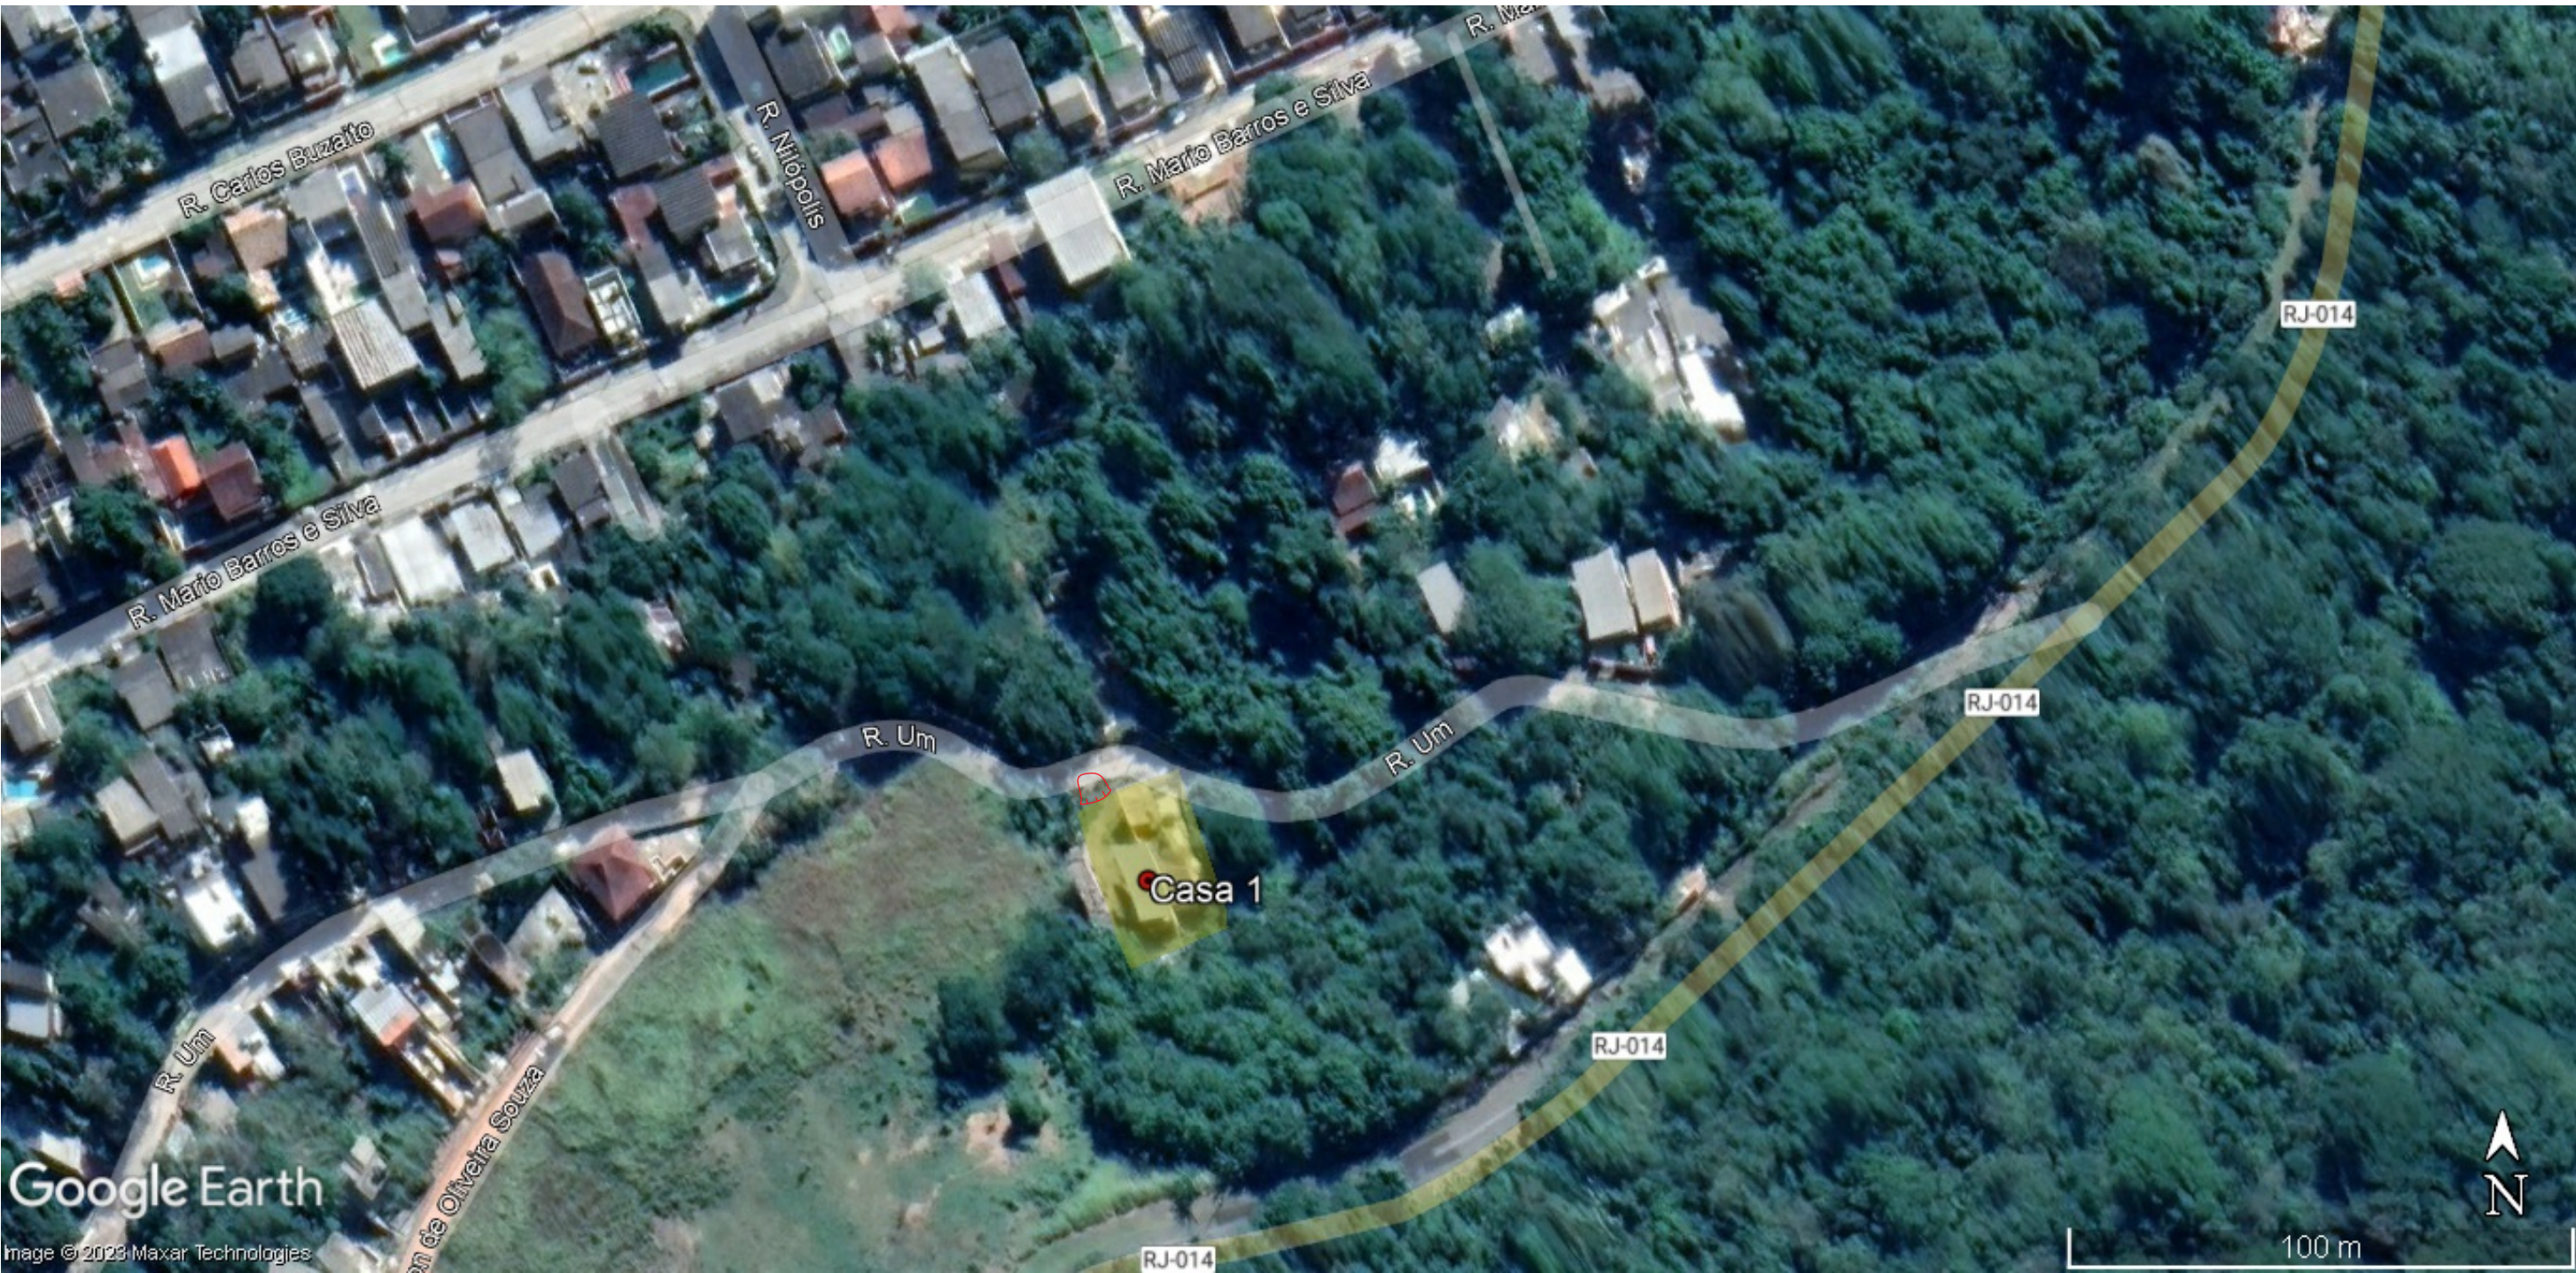
Em visita conjunta com a Defesa Civil de Mangaratiba/RJ, o DRM – RJ esteve na rua Tito Santiago, antiga rua Um, no bairro Poção em Vila Muriqui – Mangaratiba/RJ no dia 22/03/2023 para fazer o acompanhamento de antigos pontos de escorregamentos na região. O ponto é marcado por um talude de corte, composto por solo residual maduro, material de aterro e vegetação de pequeno a médio porte (Figuras A e B). Houve um escorregamento planar com 10 metros de comprimento e 3,5 metros de largura que movimentou além do solo, parte do aterro, lixo e vegetação. A montante é possível ver uma casa de dois pavimentos, aparentemente abandonada, distando cerca de 3 metros da crista do escorregamento. A jusante há marcas de drenagem no terreno que possui vegetação de grande porte. Considerando o cenário atual, a metodologia de classificação de risco a escorregamentos do DRM-RJ, trata-se de Risco Alto, pois apesar do escorregamento de estar próximo a residência a montante, ela encontra-se vazia e não existem outras residências nas proximidades em risco.

- Área de Risco Alto
- Cicatriz de deslizamento
