### ATENDIMENTOS EMERGENCIAIS EM PETRÓPOLIS

MAIO DE 2022

Deslizamento na Rua Olavo Bilac - Castelânea

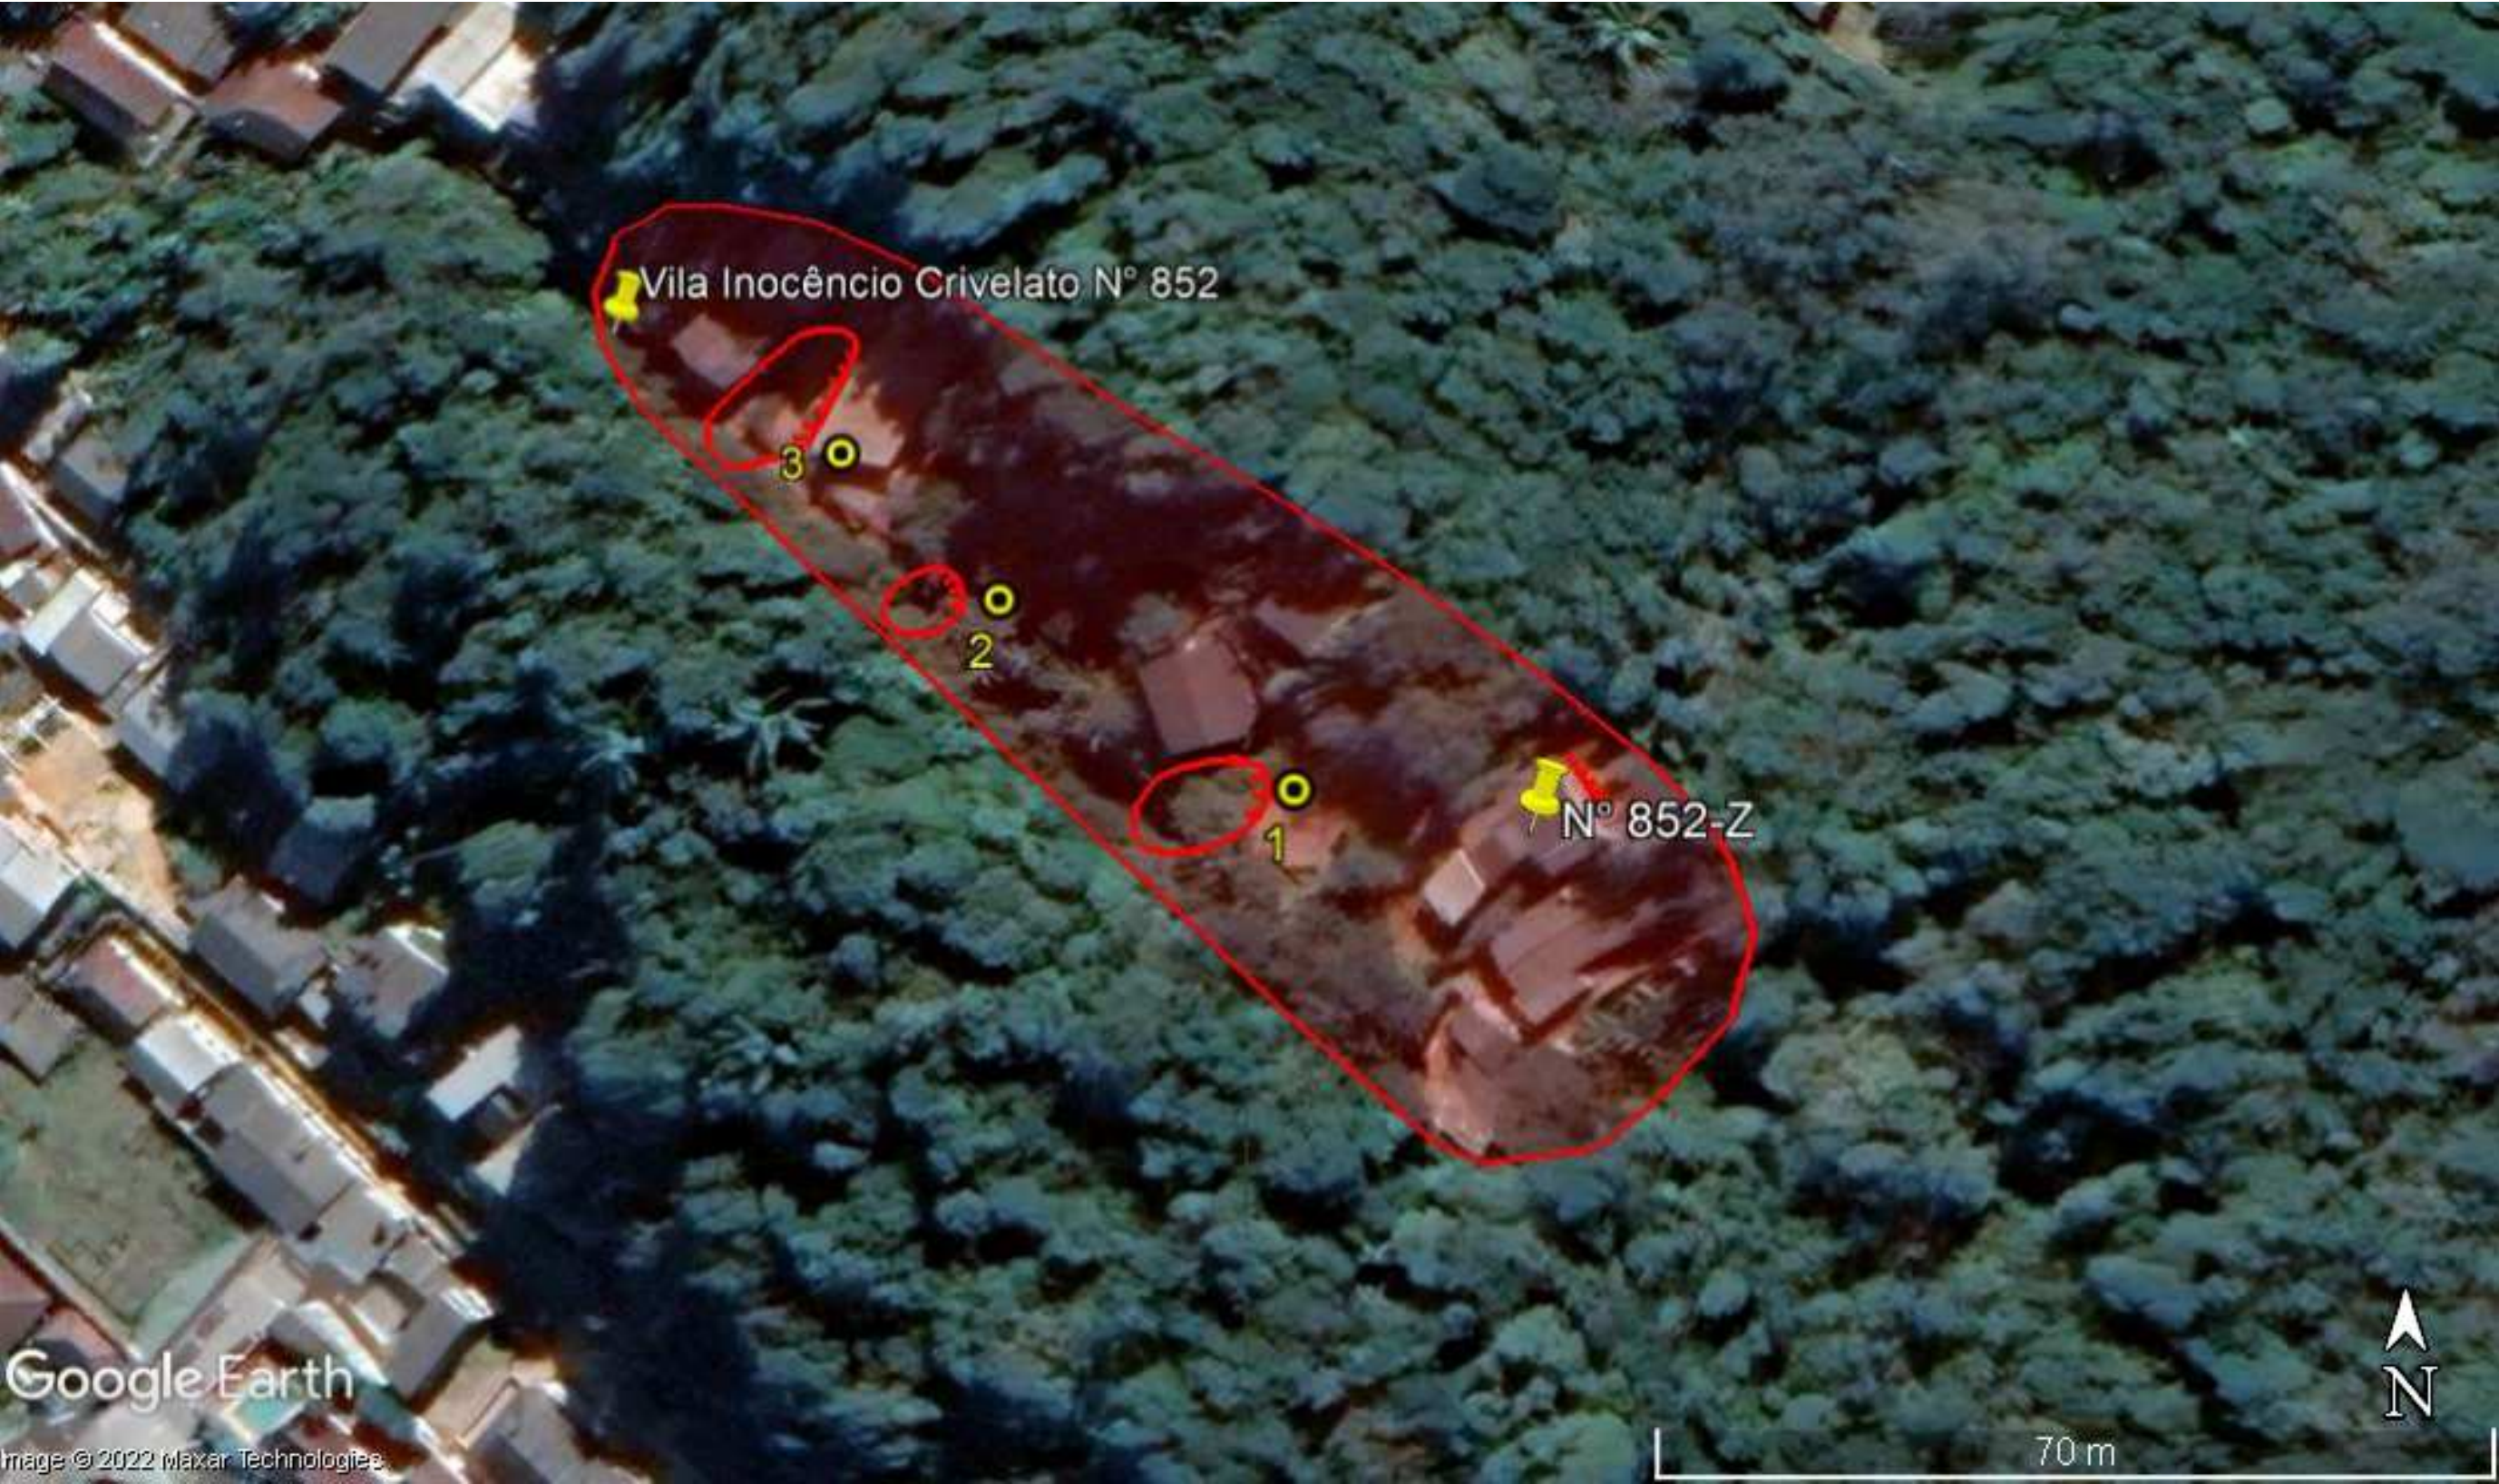
Ocorrência de três deslizamentos na Rua Olavo Bilac N° 852, Vila Inocência Crivelato que estão relacionados ao evento de 20/03/2022, sem registro de óbitos ou feridos. Os deslizamentos 1, 2 e 3 são do tipo planares de solo residual profundo que atingiram a servidão obstruindo a passagem dos pedestres. A vegetação é de porte alto. 1) No ponto mais alto da servidão, a residência n° 852-Z, o deslizamento ocorreu à jusante com distância da crista até a casa de 8 m. Nos fundos foi possível observar degraus de abatimento que embarrigaram a parede da casa. O talude tem altura aproximada de 8 m e inclinação de 80°. 2) Deslizamento à jusante de residência com distância de 3 m até a crista. O talude tem altura de 5 m e inclinação de 65°. 3) Deslizamento à jusante de residência com distância da casa até a crista de 1 m, ruptura com 8 m, altura de 5 m e inclinação de 70°. O alcance do material foi transportado em direção a residência à jusante do talude comprometendo a estrutura das mesmas. Estas residências já se encontram interditadas e moradias à jusante da encosta que não foram atingidas apresentam uma configuração preferencial para o direcionamento do material em casos de avanço da deflagração do movimento. A delimitação da área de risco remanescente é analisada com base na observação do processo que encontra-se ativo e em estágio de evolução, podendo ser acelerado em casos de chuvas.
