**PARECER TÉCNICO EM MANGARATIBA - RJ**  
**MARÇO DE 2023**

R. Srg. João Francisco Aleixo da Silva - Centro

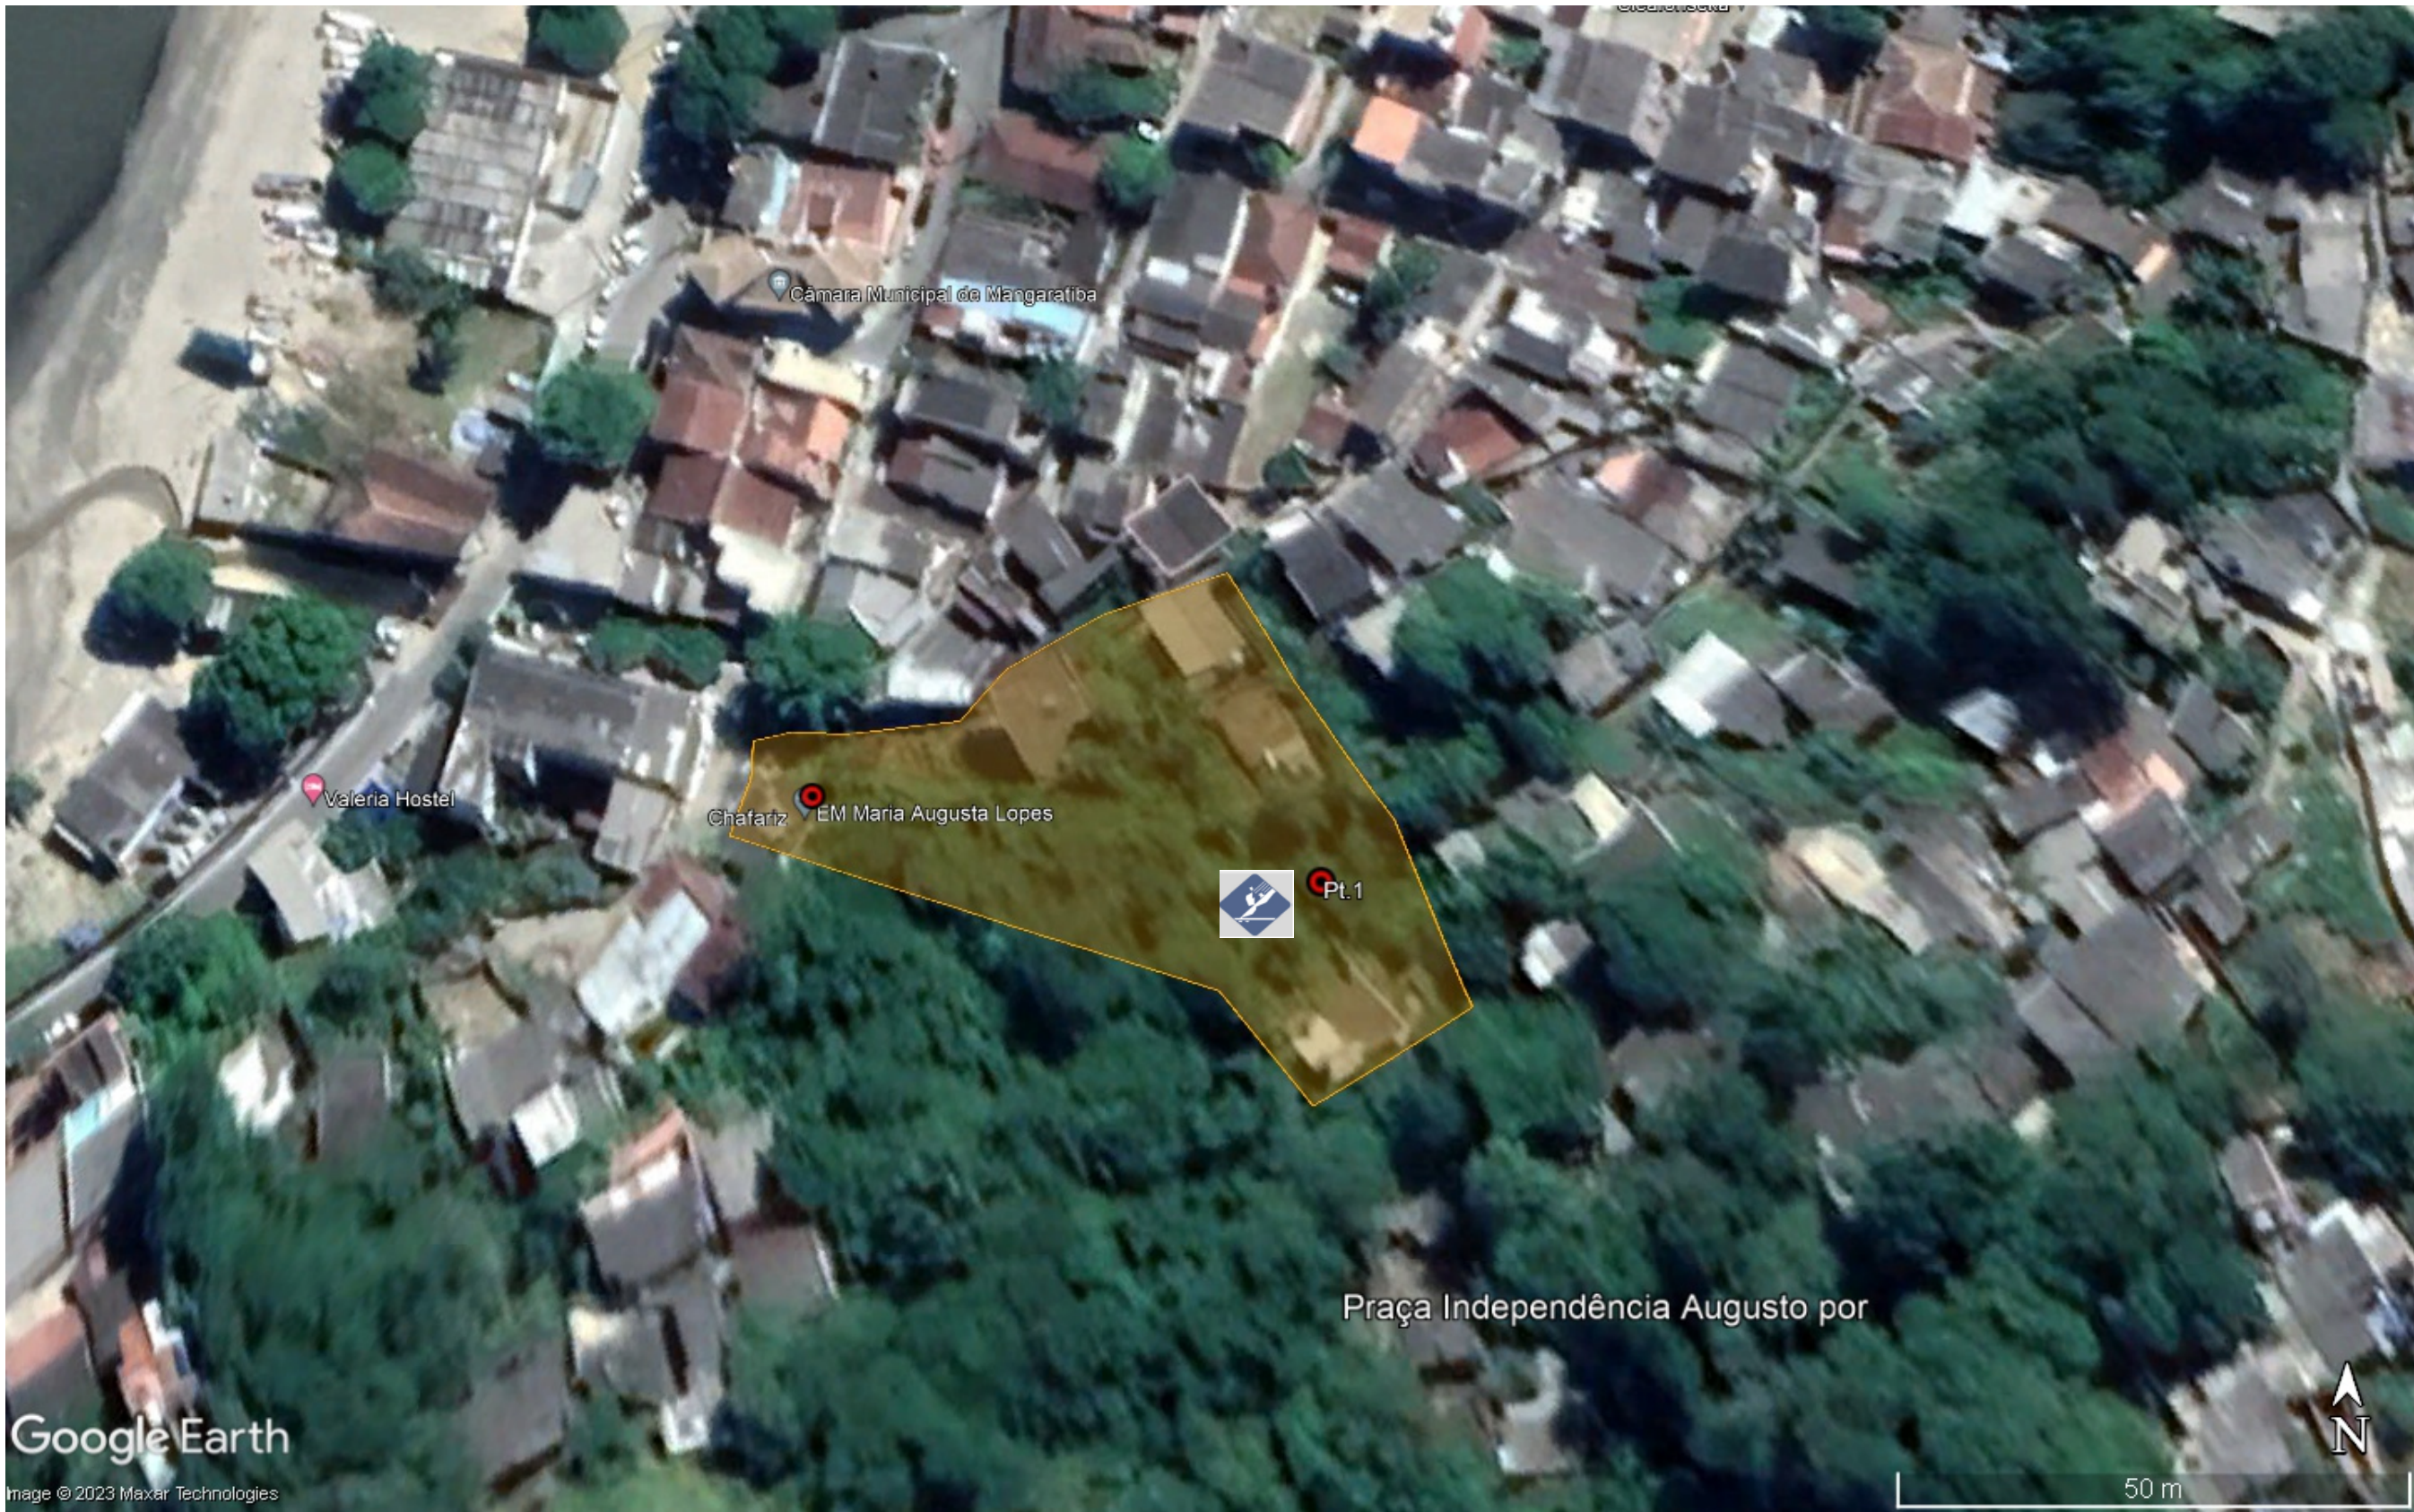
Em atendimento ao Município de Mangaratiba, para a realização de uma vistoria técnica, o DRM-RJ realizou no dia 22 de março de 2023, a avaliação de rolamento de blocos na Rua Sargento João Francisco Aleixo da Silva, no Centro de Mangaratiba. A vistoria foi solicitada para verificar a existência de blocos no topo da cachoeira e o risco de possíveis movimentações desses. A cachoeira foi ocupada ao longo dos anos a montante, jusante e ao longo de seu curso (A). A jusante, foi construído um chafariz que receberia o fluxo dessa drenagem. Em seu topo, há uma série de canos de captação da comunidade acima (Santo Antônio) que provavelmente ao longo dos anos contribuíram para a redução da vazão a jusante (B). Há volume de material (lixo) na drenagem principal (C) assim como lançamento de águas servidas (D). Há um bloco anguloso (E) encaixado no topo da drenagem que pode ser movimentado em caso de grandes chuvas ou ainda, que pode gerar uma barragem temporária que levará a um aumento abrupto do volume de água a jusante. Outros blocos estão no caminho da drenagem (F) e também podem contribuir para uma enxurrada a jusante ou podem ser movimentados dada sua geometria. Considerando o cenário atual, a metodologia de classificação de risco do DRM-RJ, trata-se de uma área de Alto Risco, ou seja, há possibilidade de risco de movimentação dos blocos em caso de chuvas intensas que aumentem a vazão da drenagem. Portanto, recomenda-se a fiscalização e monitoramento do local, avaliação de um profissional capacitado e qualificado para a adoção de obras geotécnicas cabíveis.
