Vistoria realizada no dia 03 de maio na Rua Olavo Bilac.

**ATENDIMENTOS EMERGENCIAIS EM PETRÓPOLIS**  
**MAIO DE 2022**

**Deslizamentos na Rua Olavo Bilac - Castelânea**

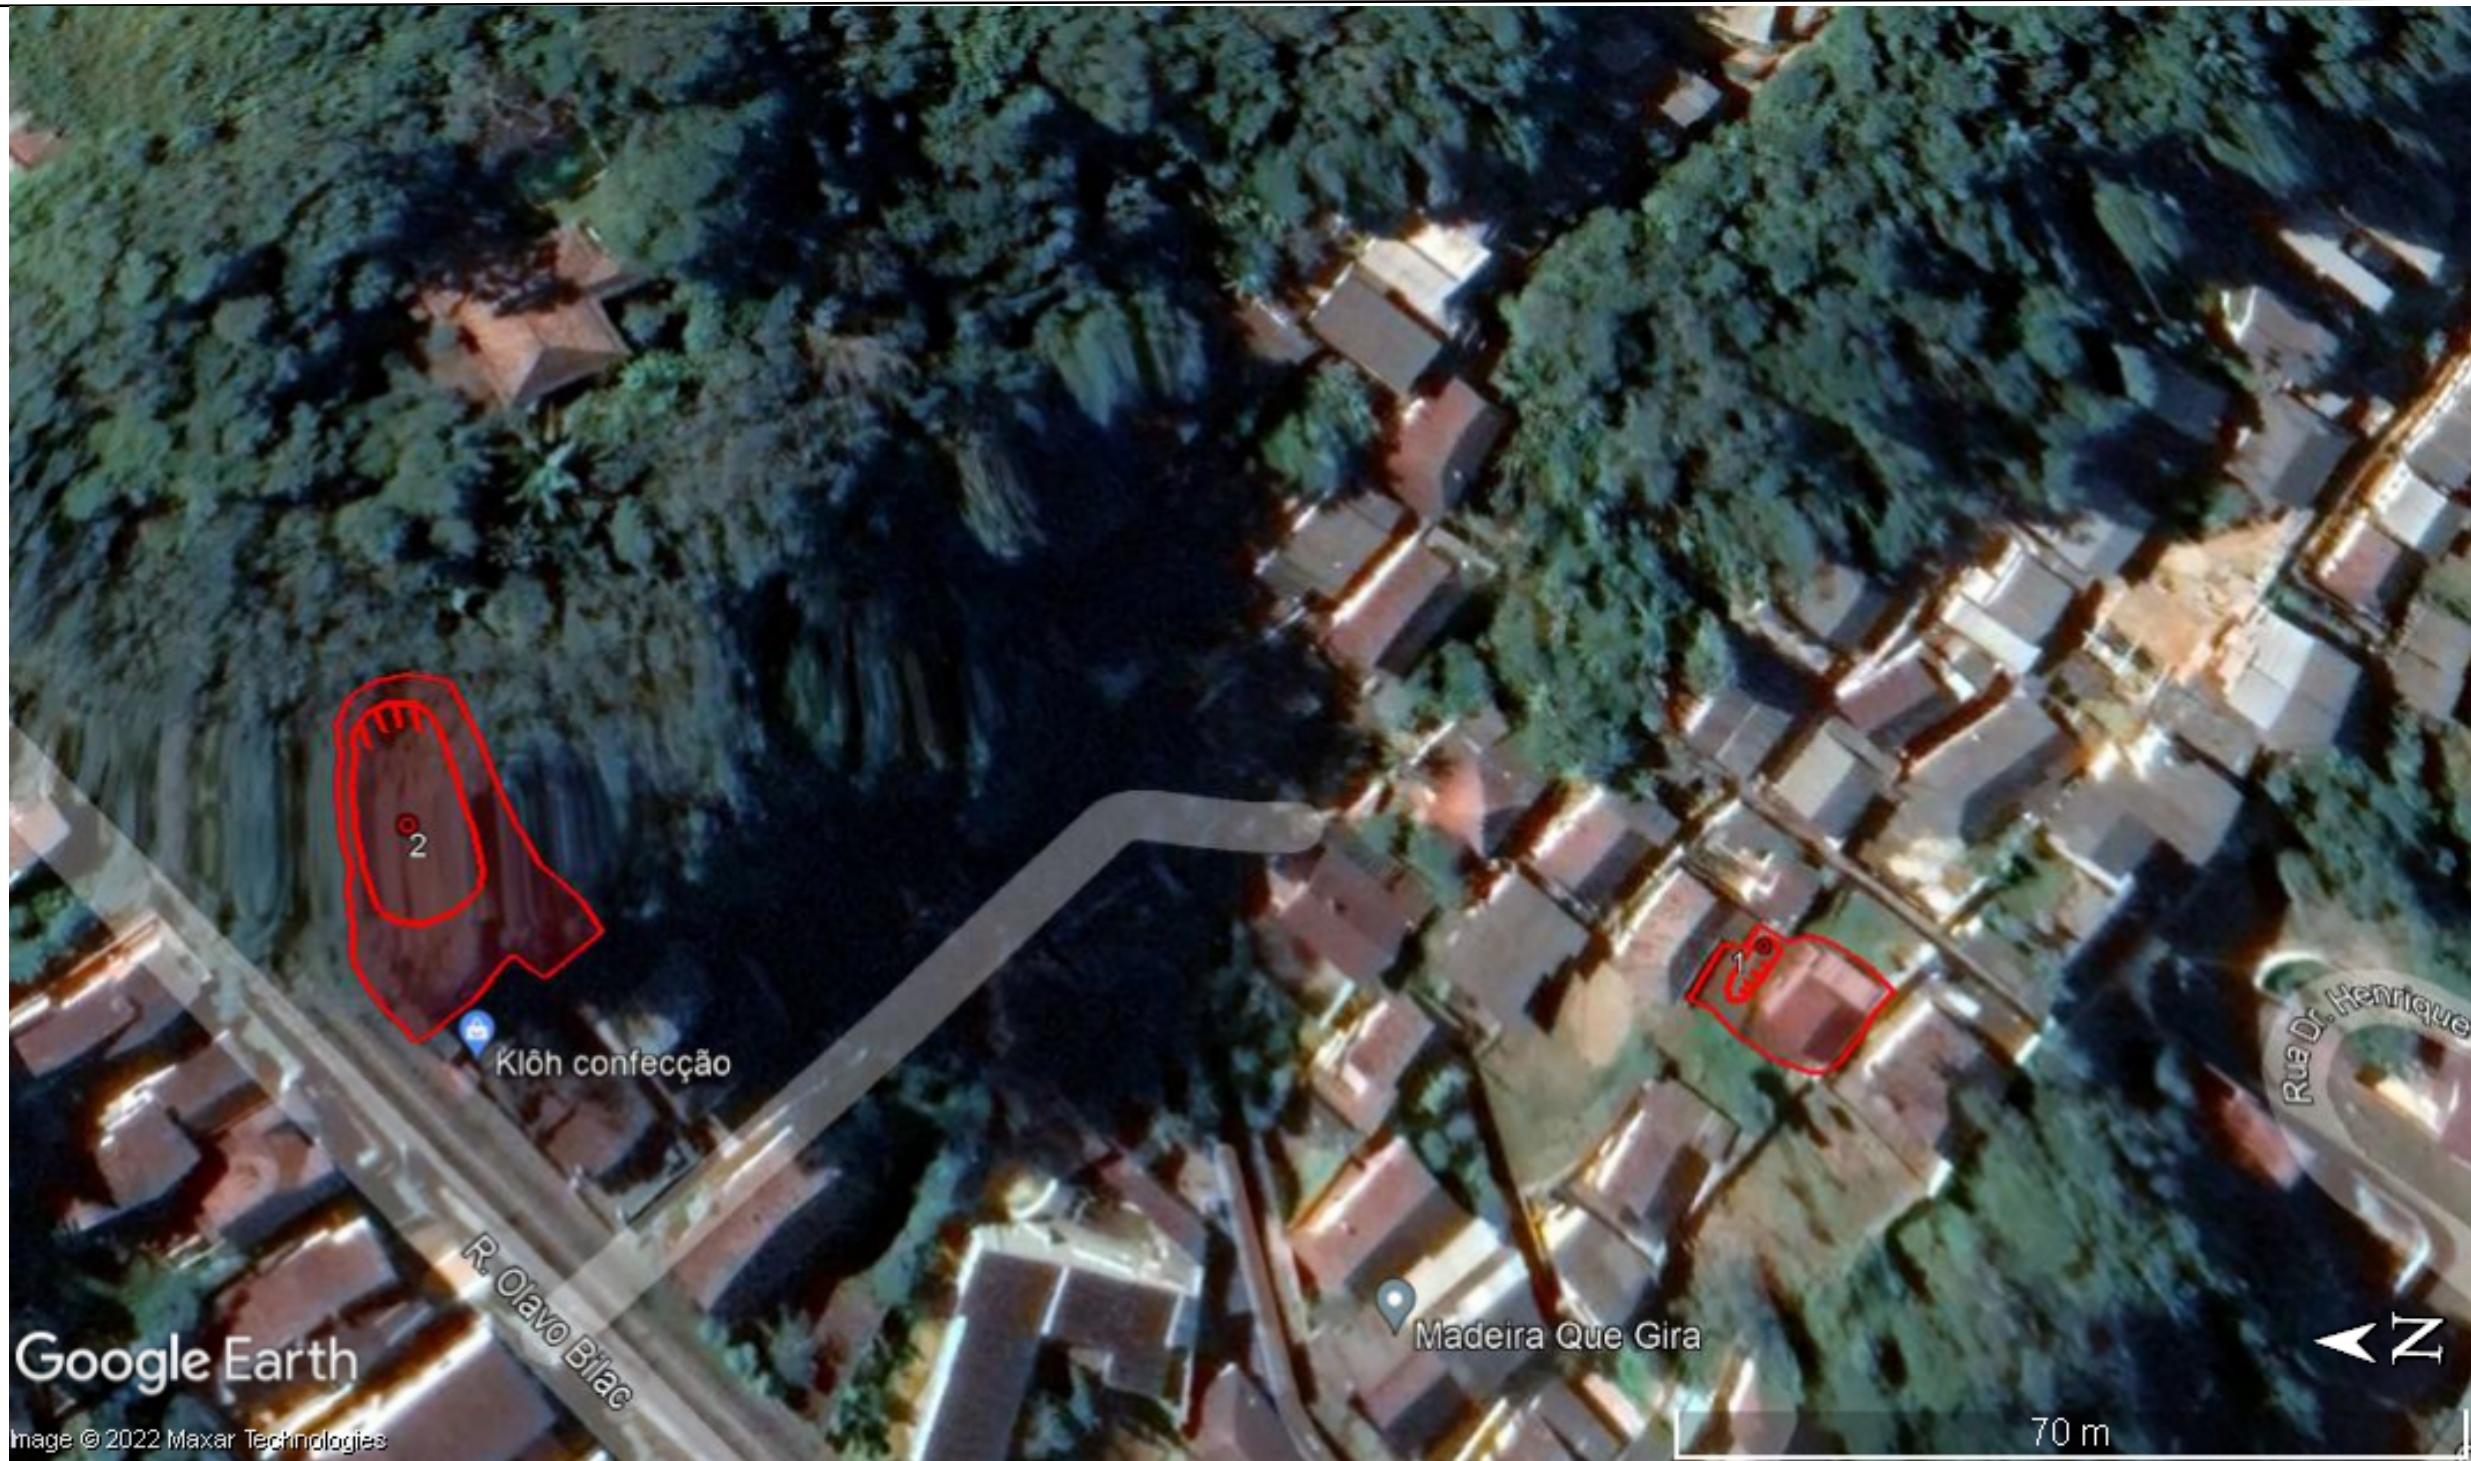
Cicatriz de deslizamento
-

Delimitação da área de risco remanescente
-

Alcance do deslizamento

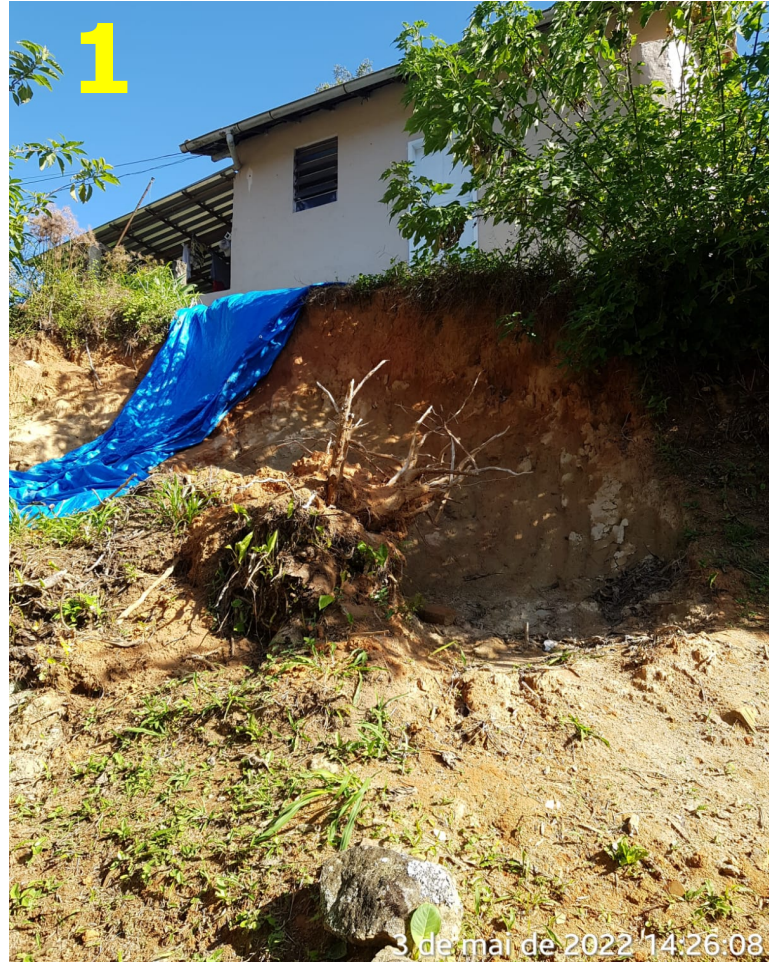
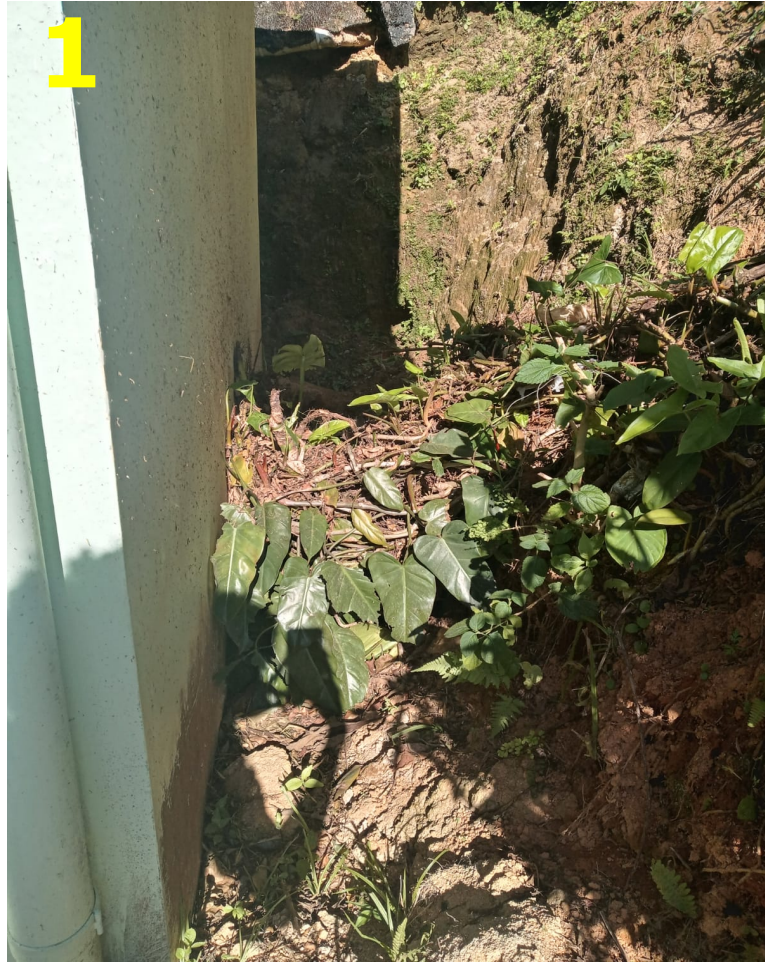
(1) Casa nº 814-D. Ocorrência verificada no evento de 15 de fevereiro, sem vítimas. Deslizamento planar de material alterado distando da casa a montante da cicatriz a cerca de 3 metros. Troncos de árvores cortadas anteriores ao evento também compunham o material deslocado. O material a jusante se espalhou em direção à casa vizinha, sem causar danos. Vertente com inclinação de 80° pós ruptura, com altura aproximada de 5,5 metros e crista medindo cerca de 3,5 metros. O talude apresenta risco remanescente podendo apresentar evolução do processo com outras ocorrências em caso de chuvas intensas.

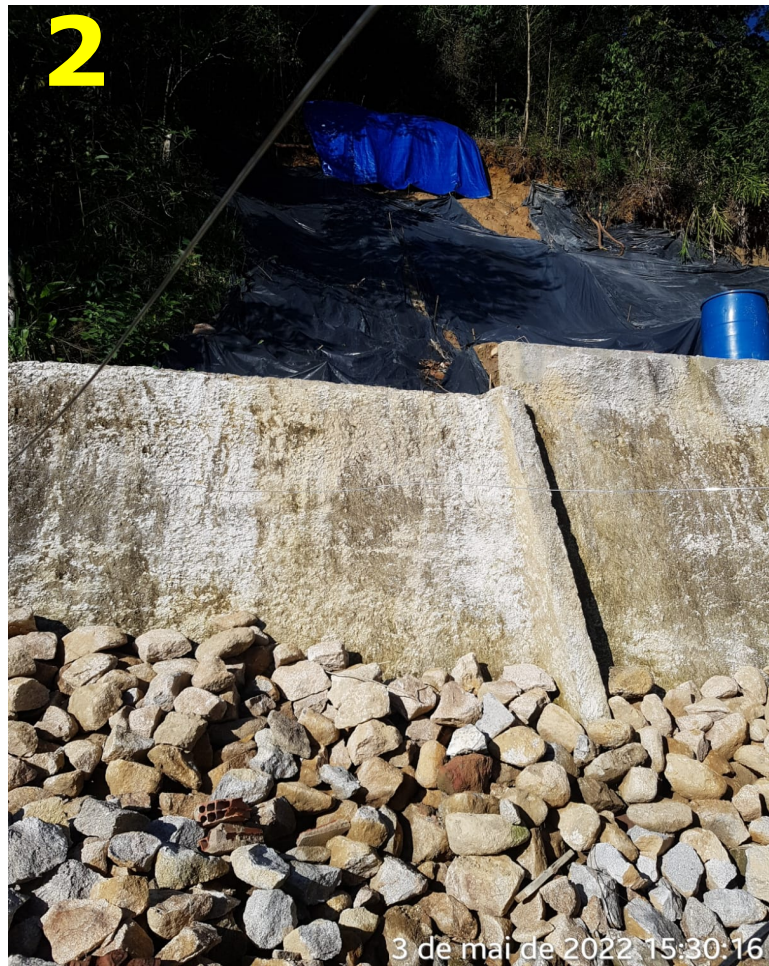
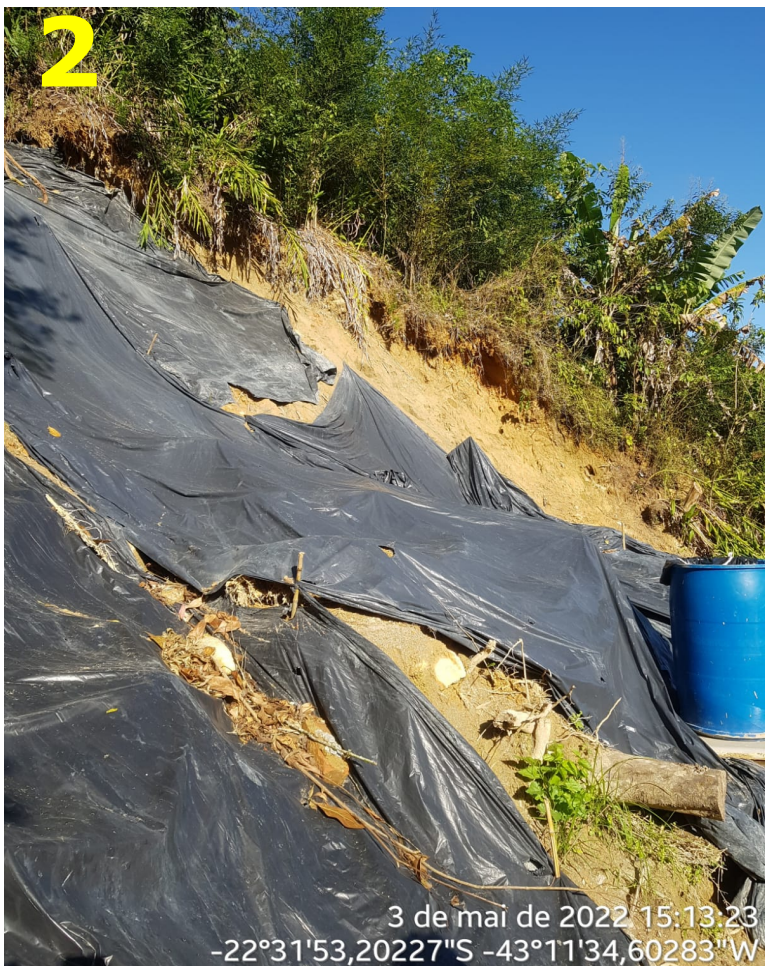
(2) Casa nº 876-C, ocorrência de 15 de fevereiro, sem vítimas. Deslizamento planar profundo de material alterado, com deslocamento de blocos rochosos de dimensões métricas, atingindo a residência, destruindo parte da parede de fundos e um cômodo externo. Há ainda um bloco na altura da crista de ruptura que apresenta risco à propriedade caso haja deslocamento de material, que foi coberto por lona pela proprietária para tentar mitigar novos deslizamentos. Altura da rampa de cerca de 12 metros e crista de 6 metros, com declividade da cicatriz de 75°. Há risco remanescente na propriedade pois o processo encontra-se ativo e em estado de evolução.
