**ATENDIMENTO EMERGENCIAL EM BARRA MANSÁ - RJ**

**MARÇO DE 2023**

Rua Benvindo José de Paiva - (Getúlio Vargas)

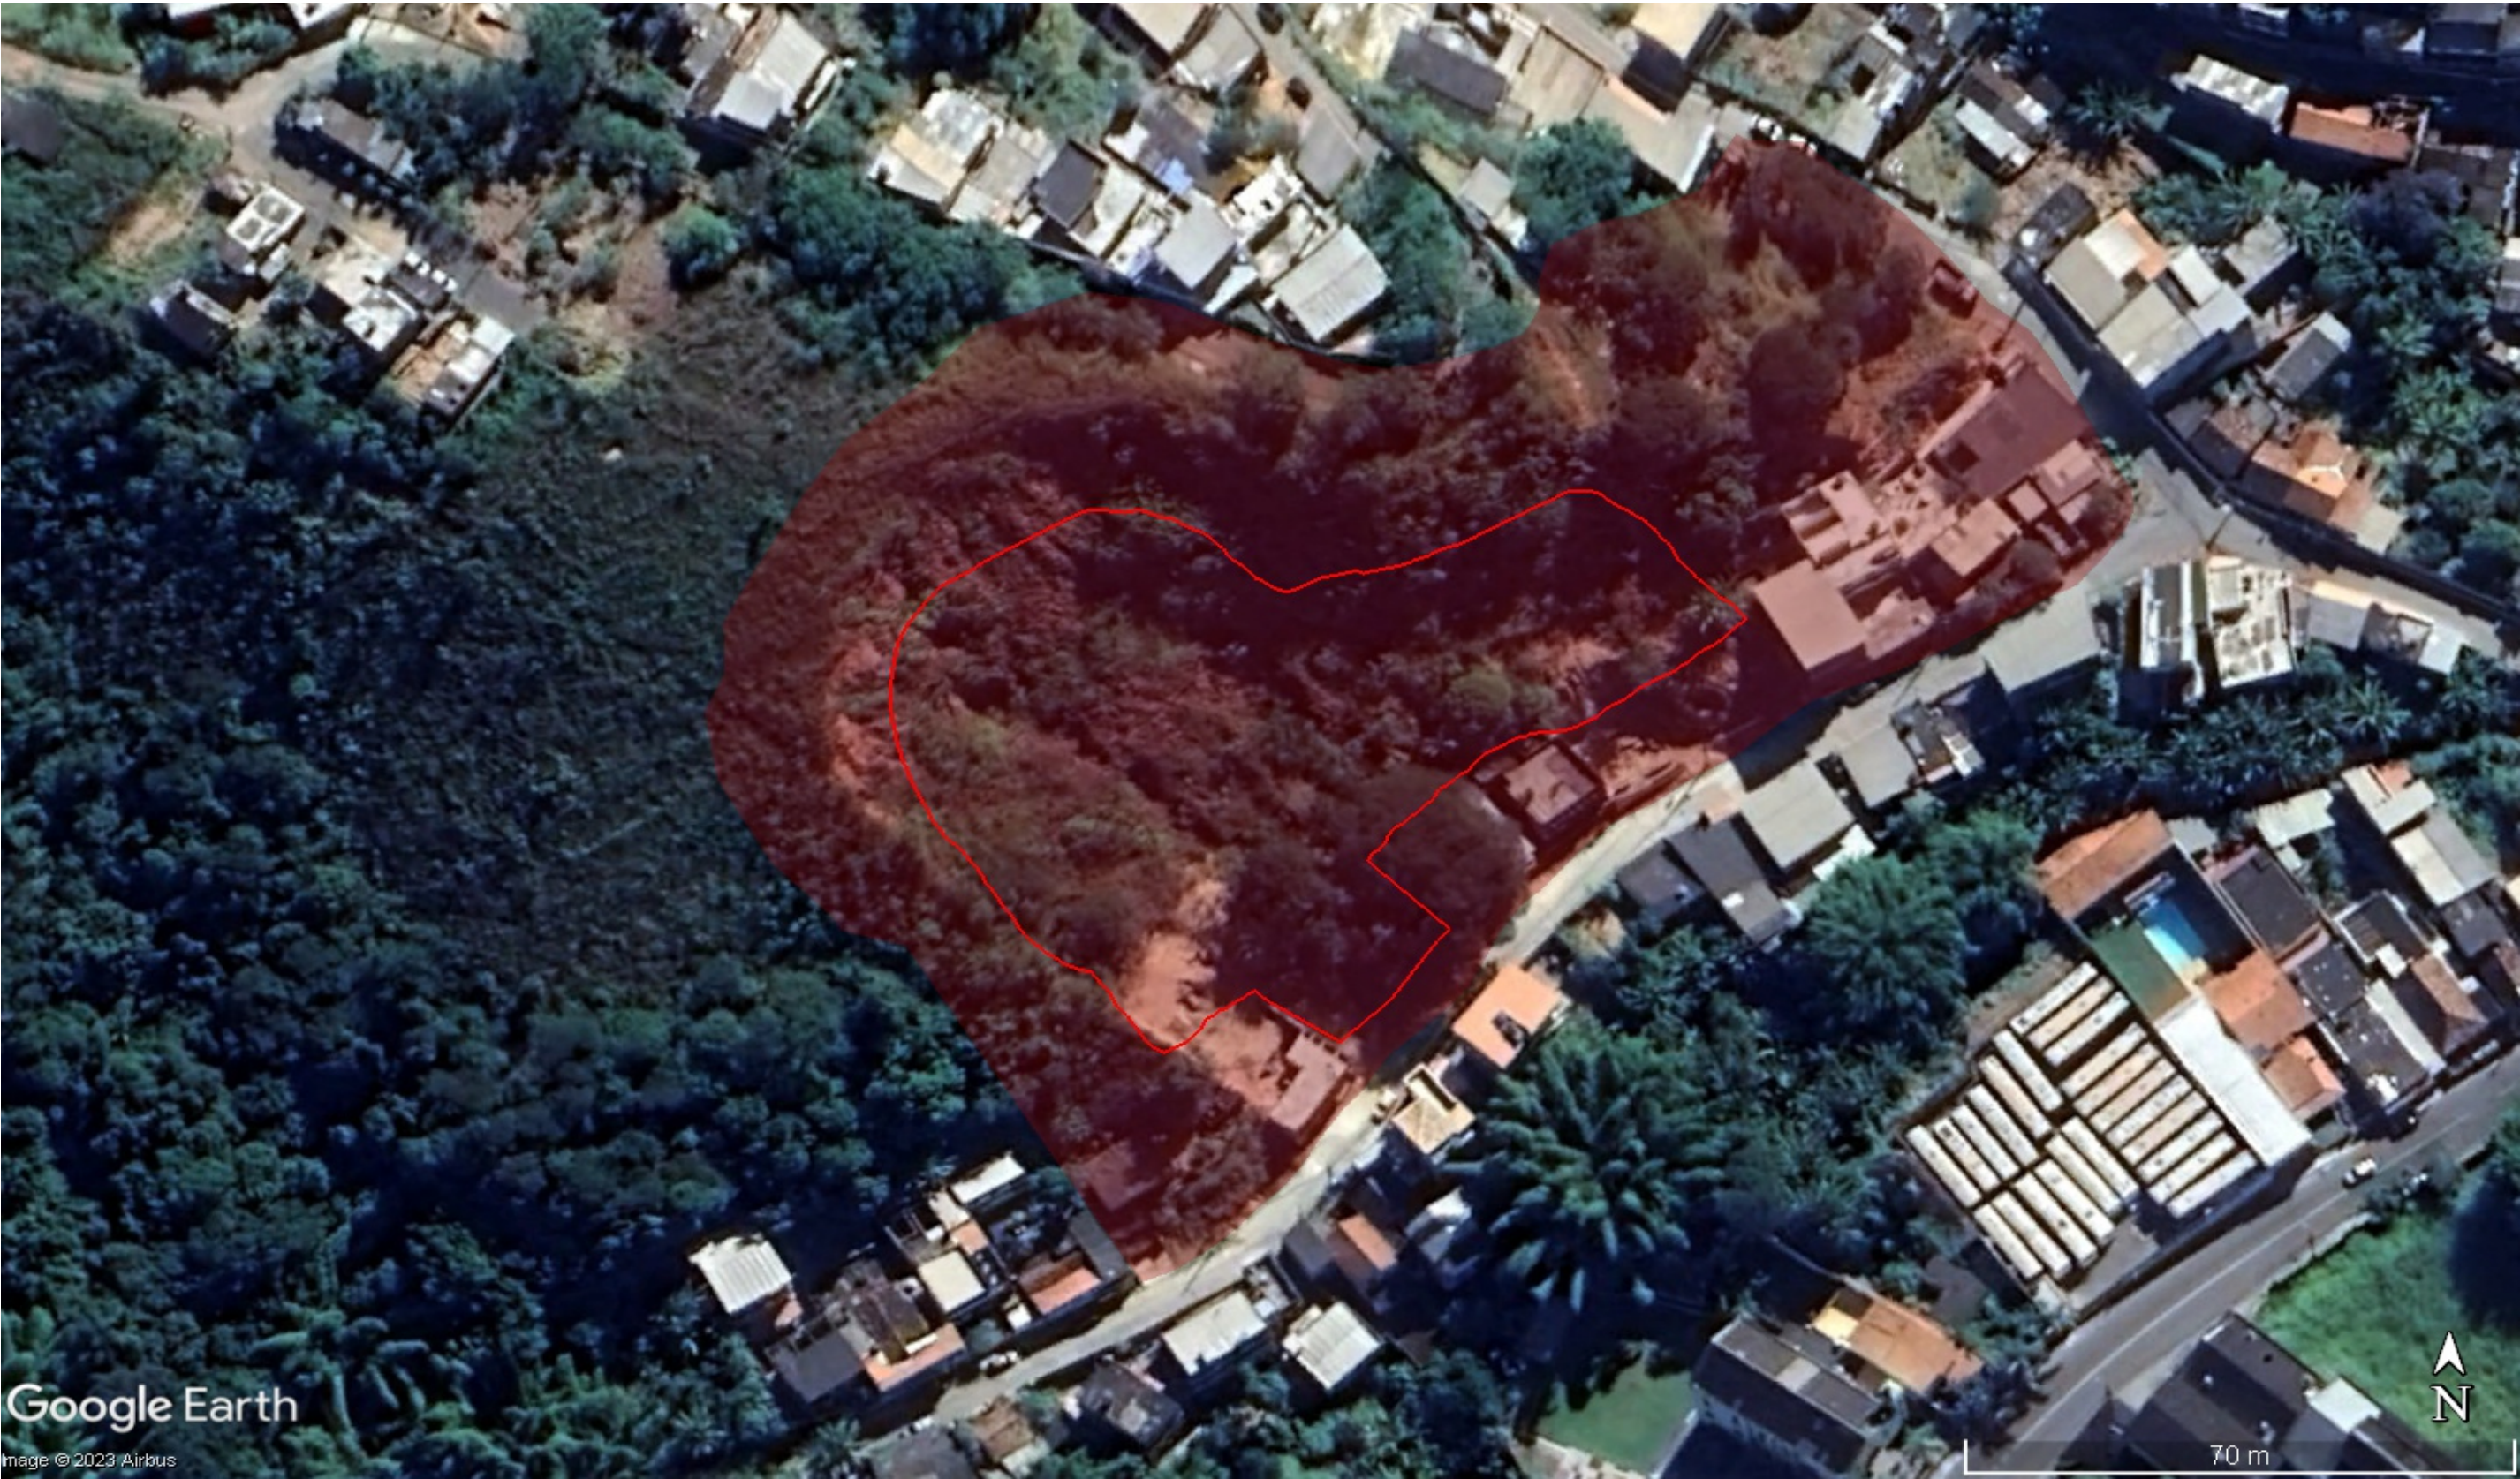
No local foi observado um deslizamento do tipo solo-solo, de grande proporção (Figura 1), originado na crista de uma encosta de cerca de 50m de altura e inclinações variando 60° a 80°, além de inclinações negativas pontuais decorrentes do deslizamento citado, e cobertura vegetal dada por espécies gramíneas e arbustivas. No sopé da encosta, dispõem-se edificações construídas a distâncias nulas. O evento foi deflagrado pelos altos índices pluviométricos e acumulados de chuvas anteriores, tendo o material mobilizado impactado edificações (sem desabamento) (Figura 2). Observou-se ainda que o ocorrido promoveu o rompimento pontual de manilhas dispostas sob o solo (Figura 3a, 3b). Na crista, pôde-se observar feições de abatimento além de consideráveis processos erosivos, evidenciando a instabilidade do terreno. Trincas de aberturas centimétricas, nas porções inferiores, paralelas e perpendiculares a extensão da encosta também foram observadas (Figuras 4a, 4b). Destaca-se a presença de novas construções em andamento no sopé da encosta (Figura 2), a distâncias nulas, e à montante o avanço de novas construções (Rua do Cruzeiro) que lançam as águas servidas, esgoto e lixo no talude; não recomendadas visto as condições geológicas e geomorfológicas do local. Considerando-se o cenário atual da área vistoriada, a metodologia de classificação de risco a escorregamentos do DRM-RJ classifica o local como Risco Remanescente. Portanto, recomenda-se o monitoramento e reavaliação do local, tendo em vista a possibilidade de evolução do processo geológico-geomorfológico, posto que atravessamos o período de chuvas e os processos acima relatados encontram-se ativos.
