**PARECER TÉCNICO EM ITAOCARA - RJ**  
**MARÇO DE 2023**  
Rua Johenir Henrique Viégas e Rua Aliança p/ o progresso  
Bairro Escolástica

**Sistema Geodésico SIRGAS 2002**  
**Projeto e fotografia: Equipe NADE / DRM-RJ**  
Sistema de Coordenadas : UTM 23K  
Data da Vistoria: 21/03/2023  
Data da Elaboração do Parecer Técnico: 27/03/2023

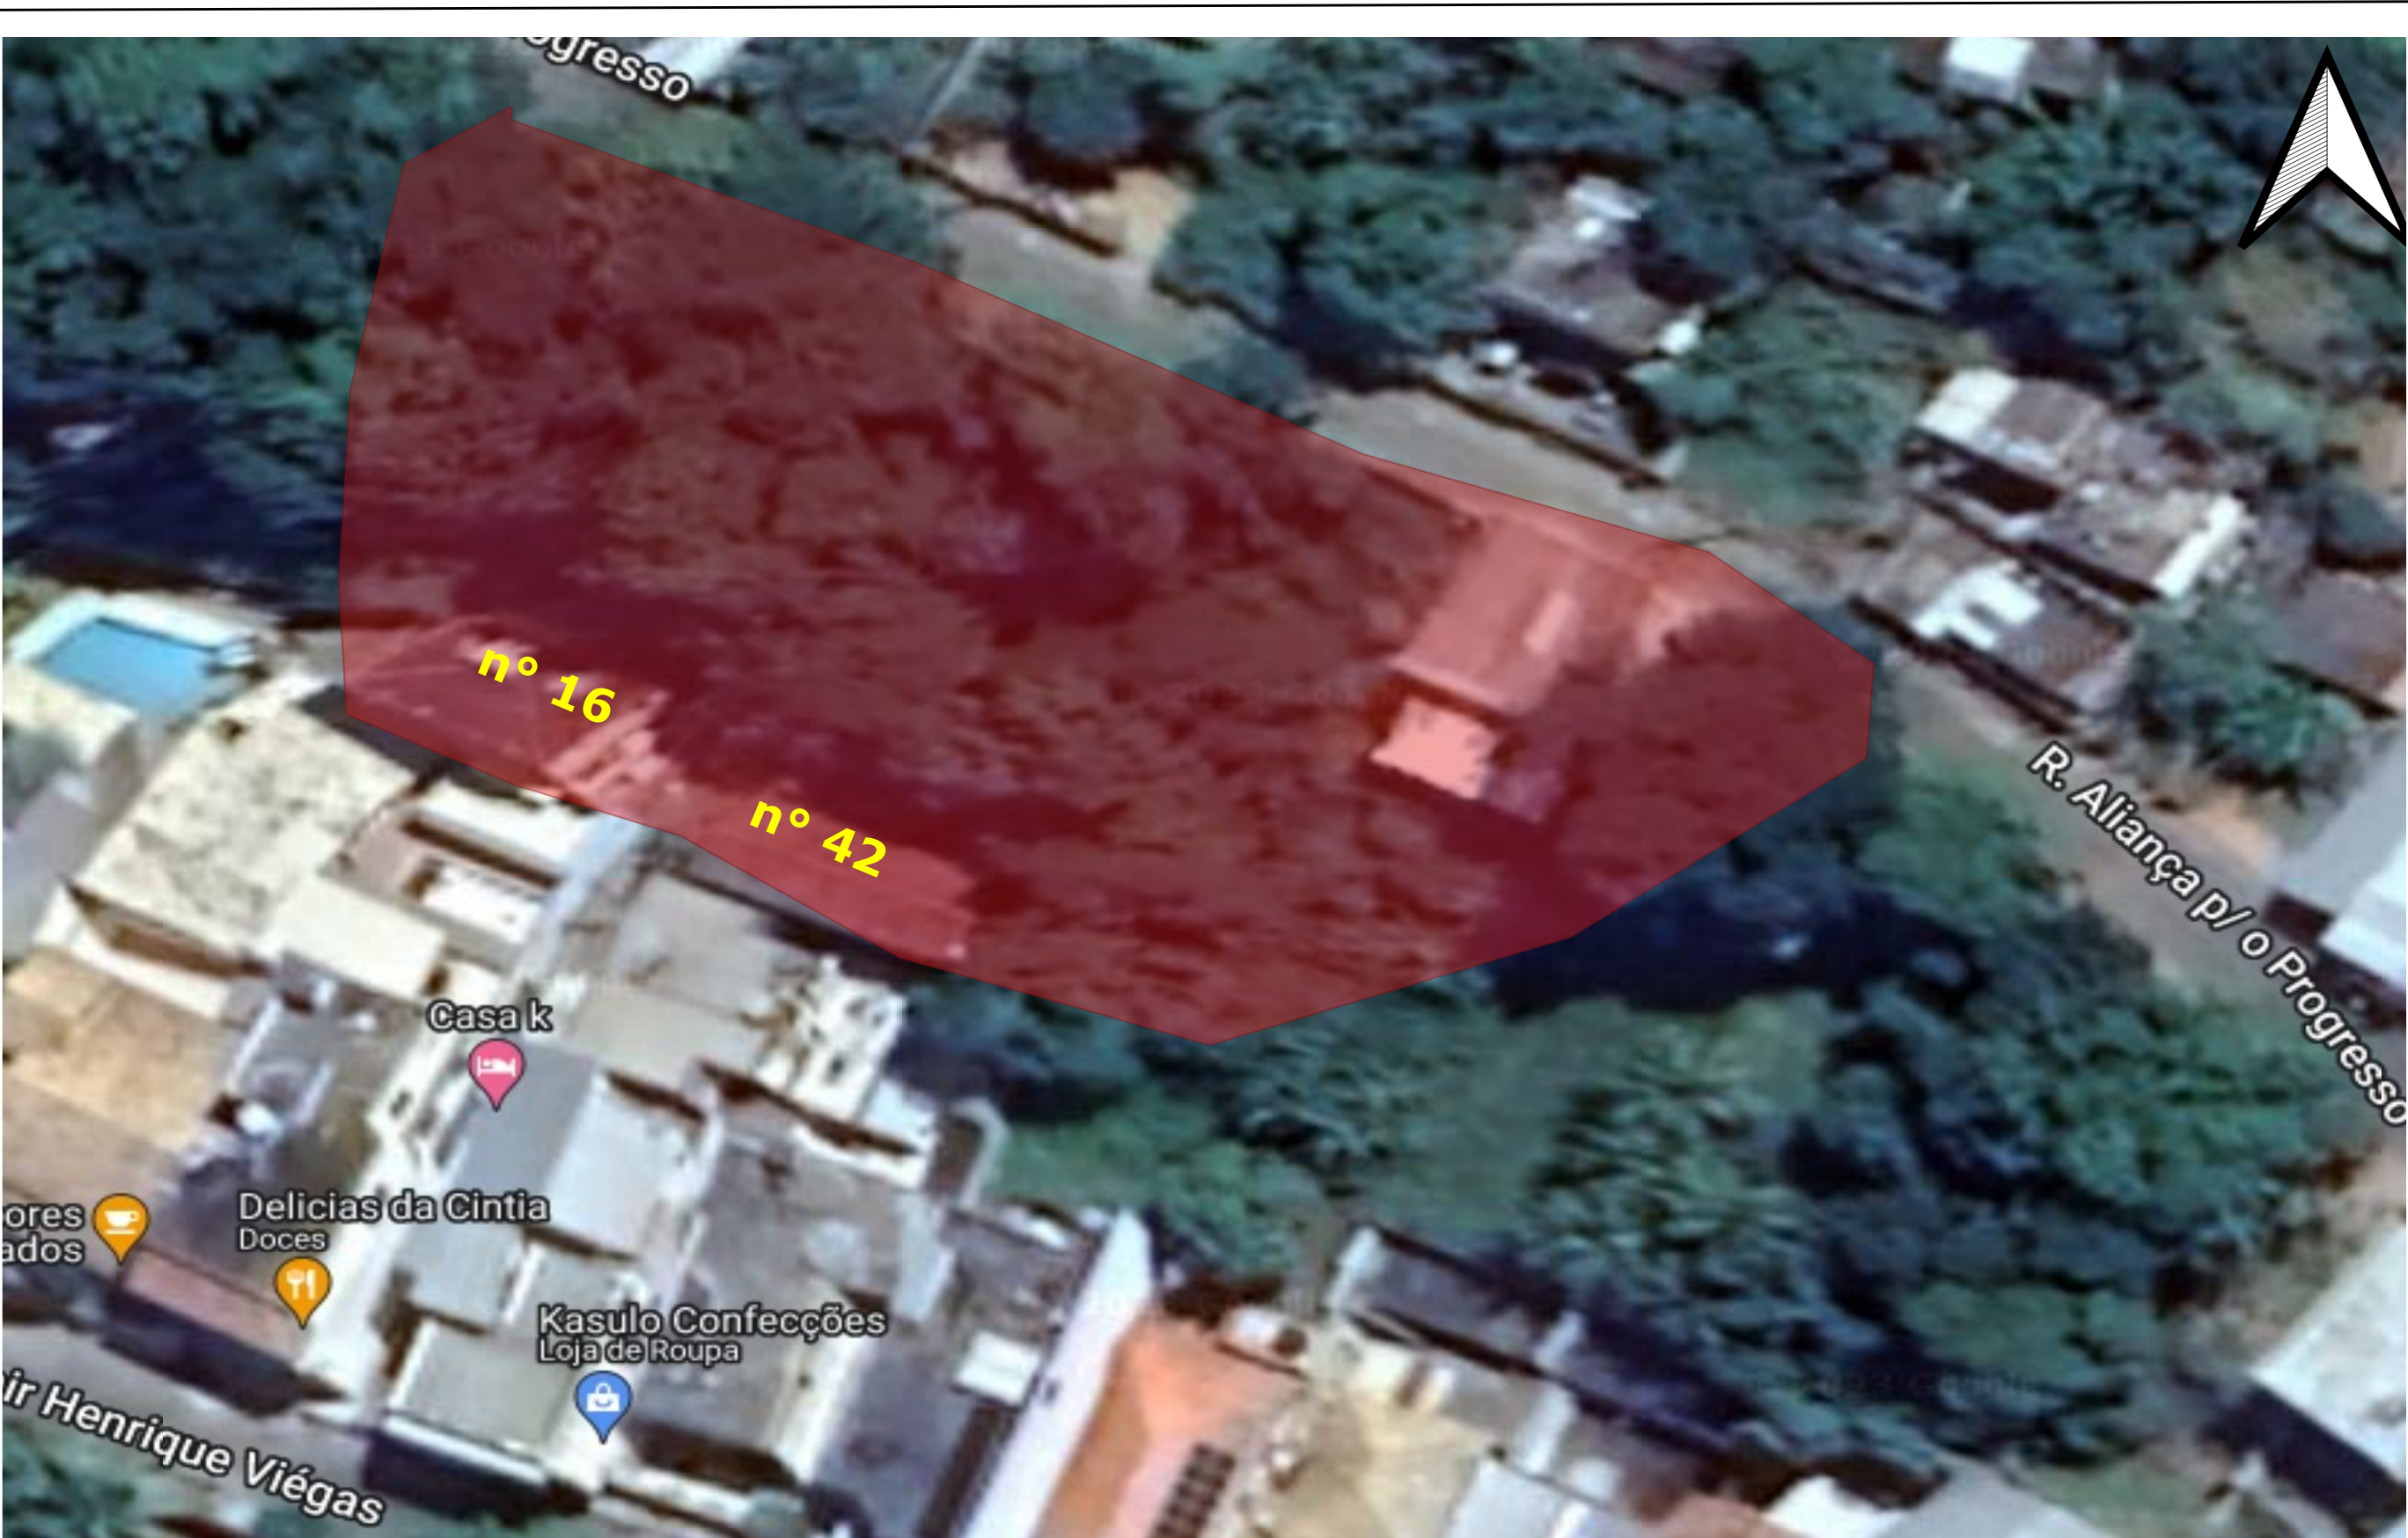
Em atendimento ao Município de Itaocara, para a realização de uma vistoria técnica, o DRM-RJ realizou no dia 21 de março de 2023, a avaliação de risco geológico nas ruas Johenir Henrique Viégas e Aliança p/ o progresso, bairro Escolástica. A vistoria foi realizada na altura das residências de nº 16 e nº 42 (figura a), a jusante da encosta, devido ao movimento gravitacional de massa que vem sendo deflagrado nos períodos de chuvas. A jusante, teve a ocorrência de deslizamento planar composto de solo residual bem alterado, nos fundos das moradias que distam cerca de 5 m do sopé da encosta, sendo mobilizado solo, cobertura vegetal e árvores de alto porte (figuras c e d). Na crista do deslizamento há uma estrutura de concreto que poderá ser mobilizado com o avanço do processo de instabilidade do talude (figura b). A encosta apresenta cerca de 15 m de altura e inclinação de 80° a 90°. Foram observados árvores inclinadas, vegetação densa, feições erosivas, telhados sem calhas e com canos de PVC direcionados para a encosta, setor da encosta com concreto projetado e sem drenos (figura g), muro de contenção de alvenaria no sopé da encosta com trinca centimétrica (figura e). A montante, na rua Aliança p/ o progresso, há evidência de movimentação do terreno como a rua de paralelepípedo irregular e com deslocamento dos blocos, onde passa veículos pesados (figuras f e h). Ademais, no local não existem sistemas de drenagem superficial eficientes. Considerando o cenário atual, a metodologia de classificação de risco a deslizamentos utilizada pelo DRM-RJ, trata-se de **Risco Muito Alto**. Desta forma, recomenda-se a fiscalização e monitoramento do local; avaliação de um profissional capacitado e qualificado para a adoção de obras geotécnicas cabíveis; implantação de um sistema de drenagem superficial bem dimensionado a montante e a jusante da encosta; evitar zona de acumulação de lixo e entulho, pois pode deflagrar o movimento de massa; e colocação de lona na encosta para retardar o processo erosivo.

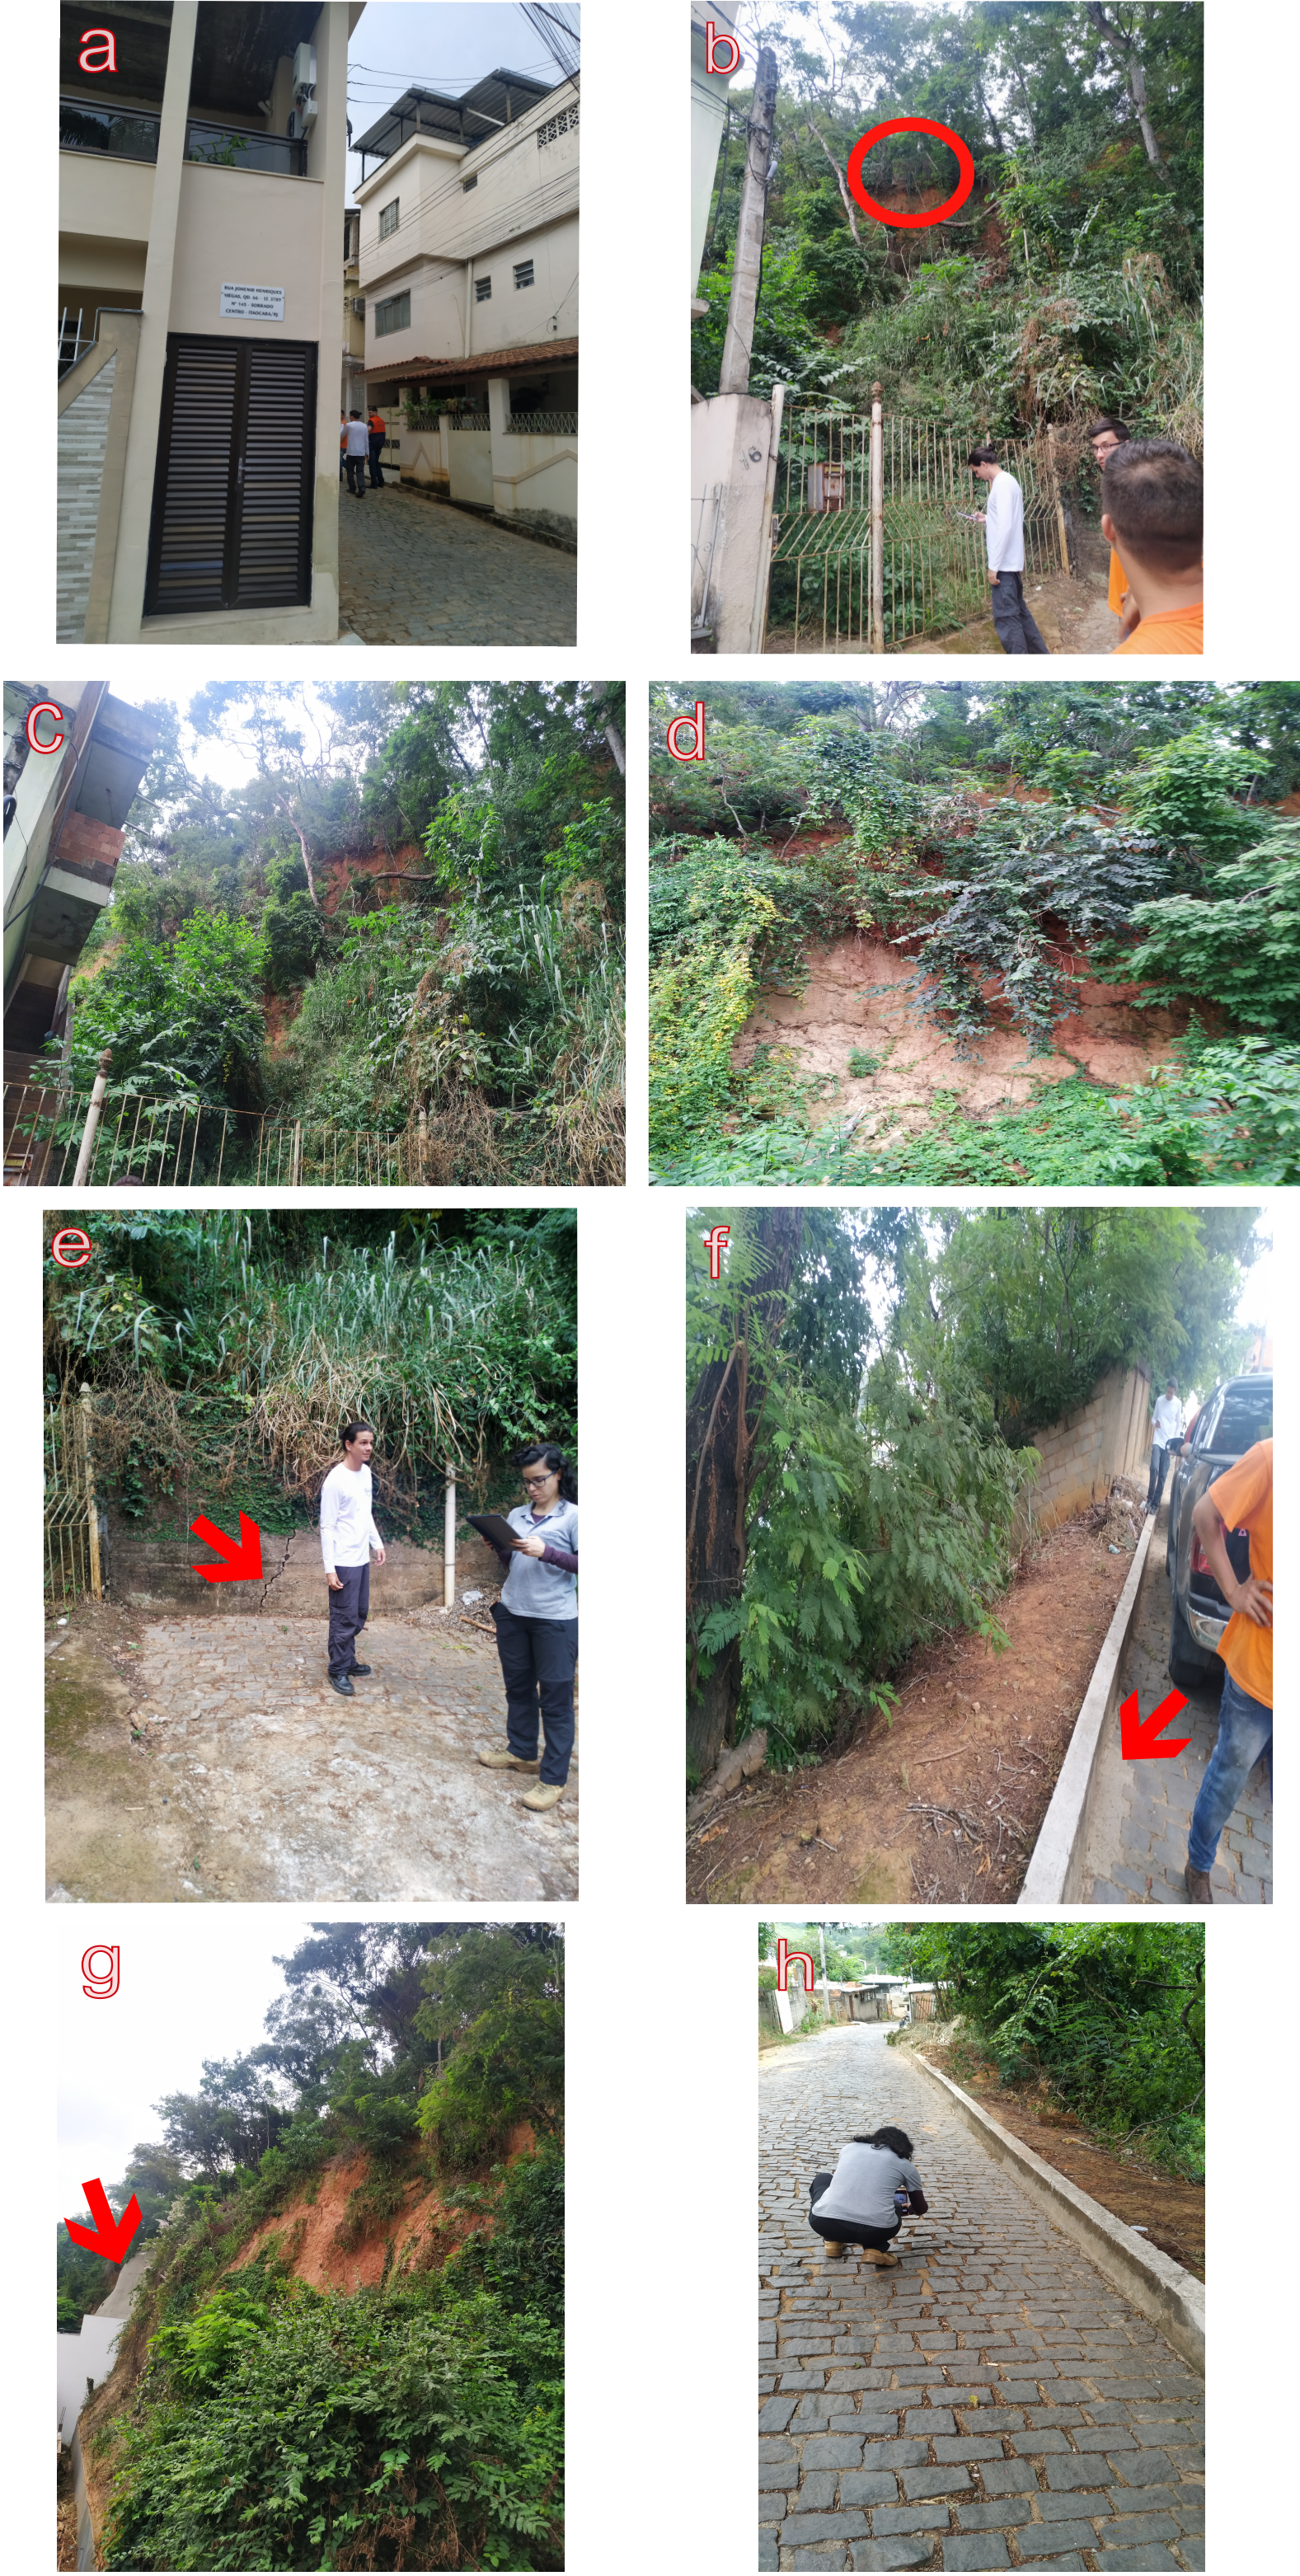
Delimitação da área de Risco Muito Alto
