# ATENDIMENTOS EMERGENCIAIS EM PETRÓPOLIS MAIO DE 2022

Deslizamentos planares na Rua Coronel Veiga, 1157, Castelânea

Vistoria realizada no dia 03 de maio de 2022 devido a uma ocorrência de deslizamentos planares na Rua Coronel Veiga, 1157, Castelânea.

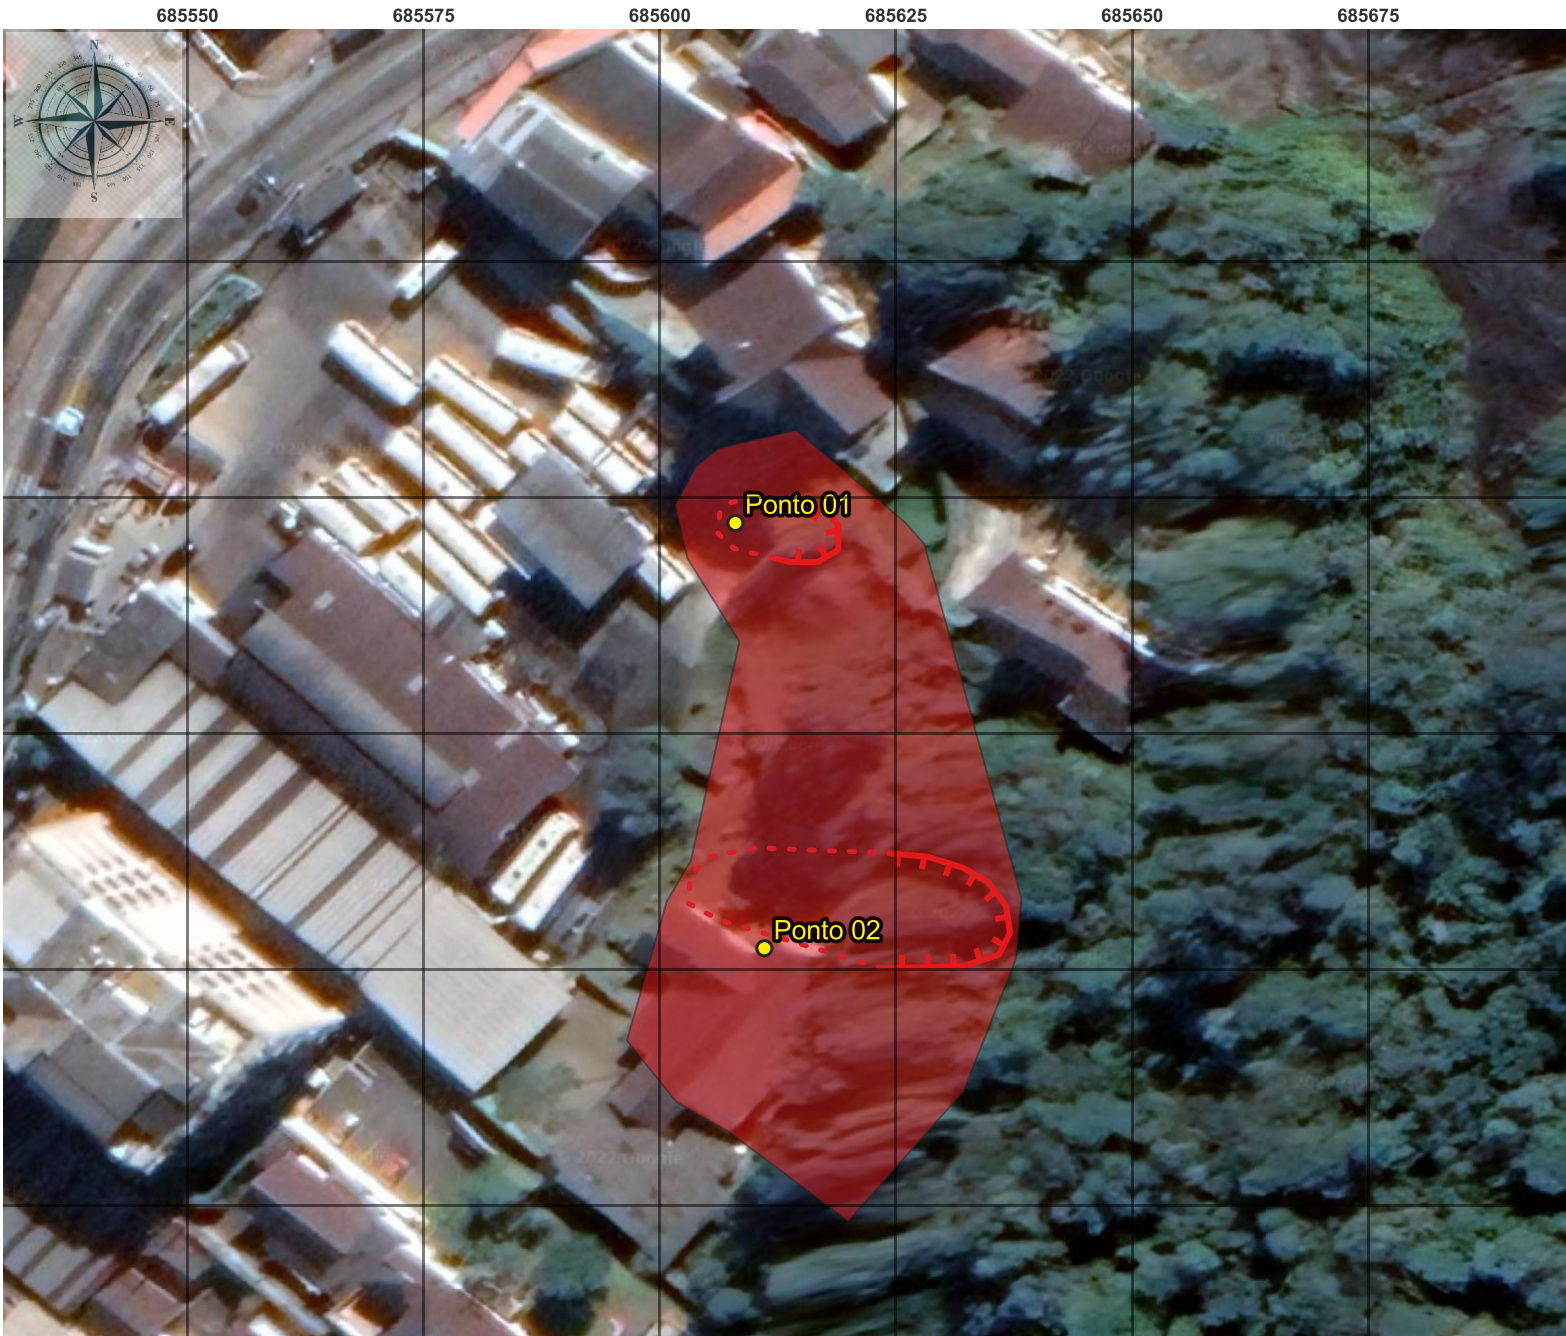
Cicatriz
-

Delimitação da área de risco remanescente
-

Alcance

Em análise verificou-se 2 rupturas de deslizamento de pequeno porte.

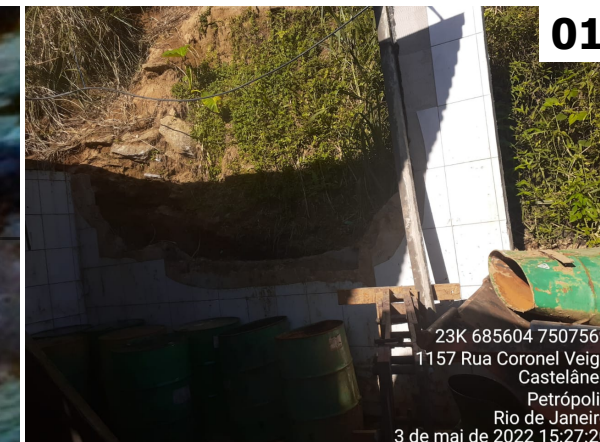
No ponto 01 o rompimento ocorre em solo residual nos horizontes C, B e O.

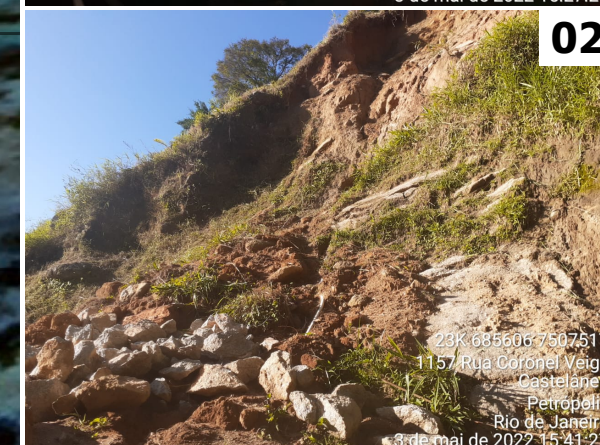
No ponto 02 a ruptura esta associada ao horizonte C, sendo o material mobilizado envolvendo solo com matações angulosos.
