**PARECER TÉCNICO EM ITAOCARA- RJ**  
**MARÇO DE 2023**

**Rua Agenor Rêgo da Silva e Travessa A - Caxias**

Data da Vistoria: 21/03/2023

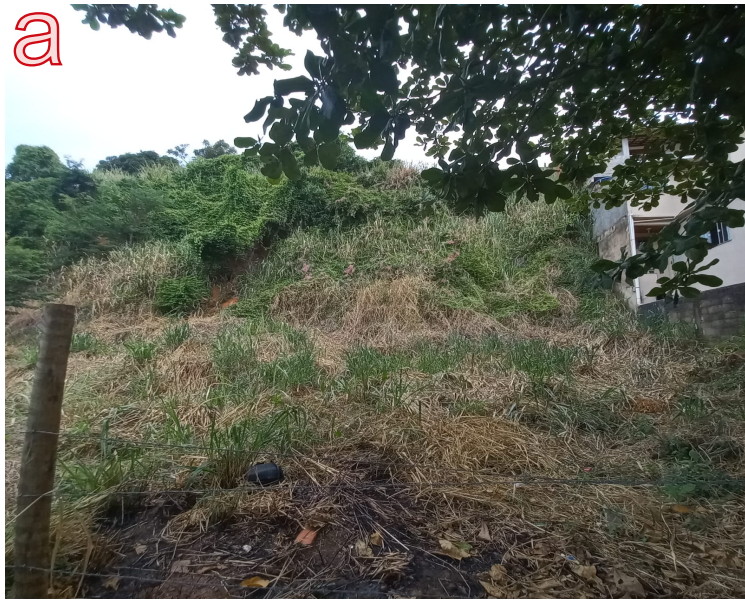
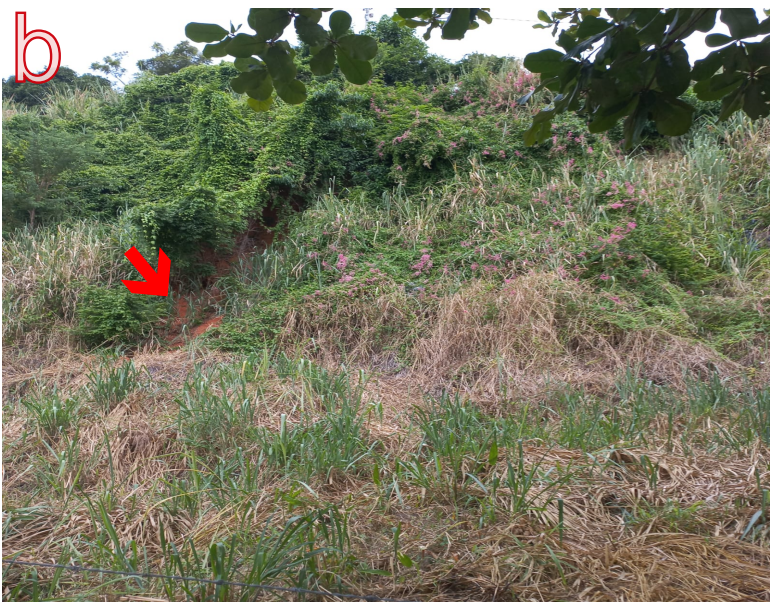
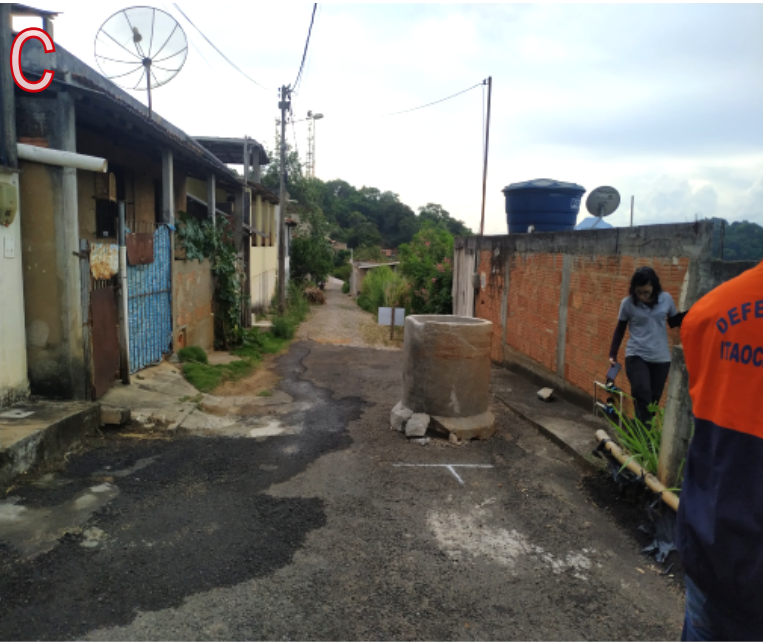
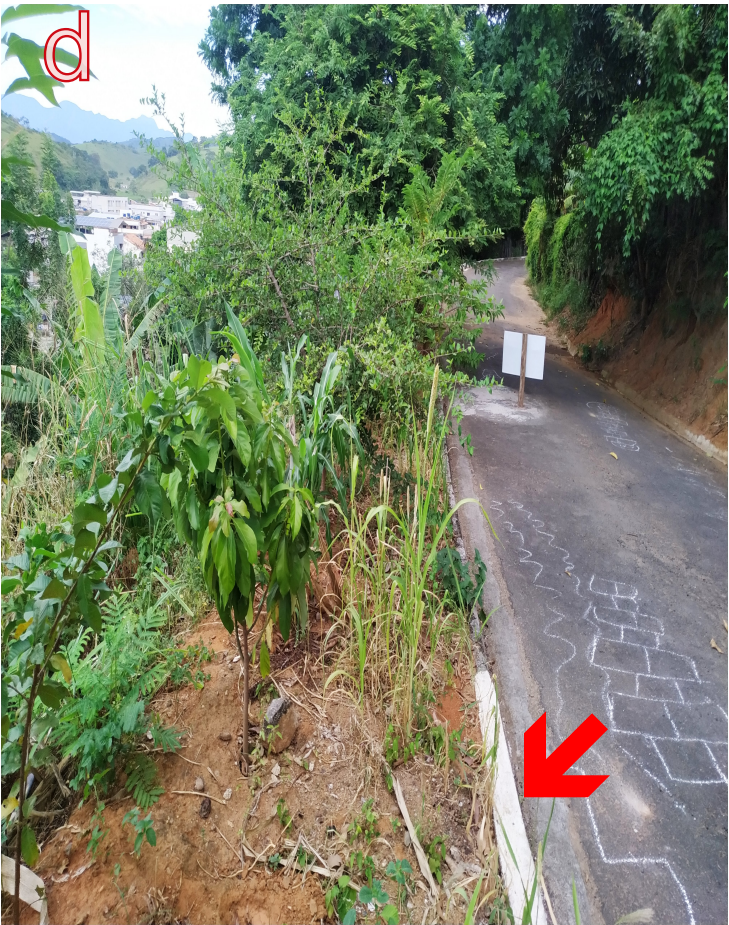
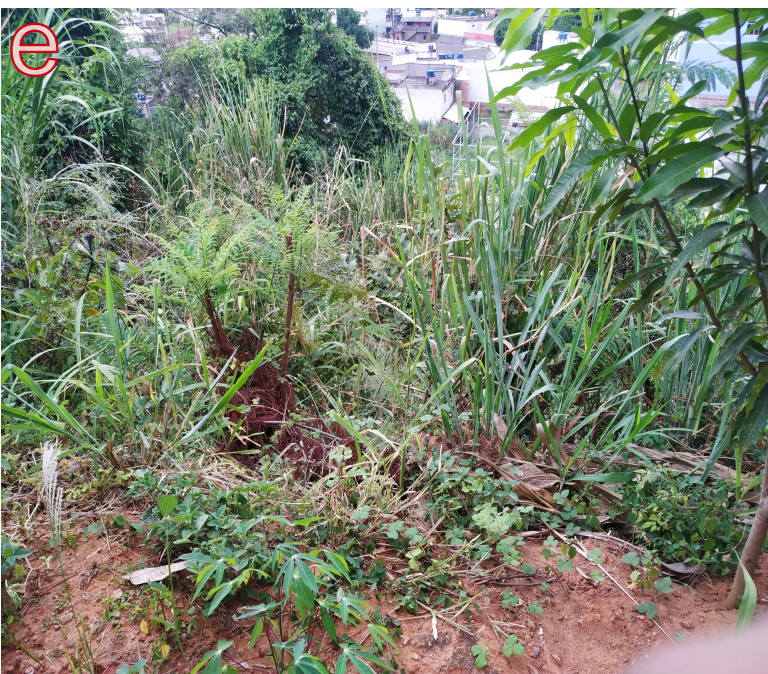
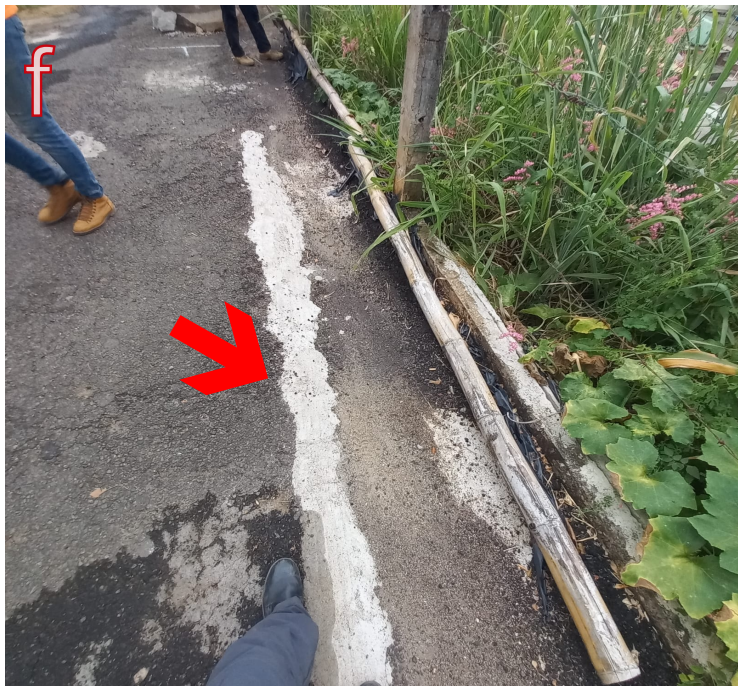
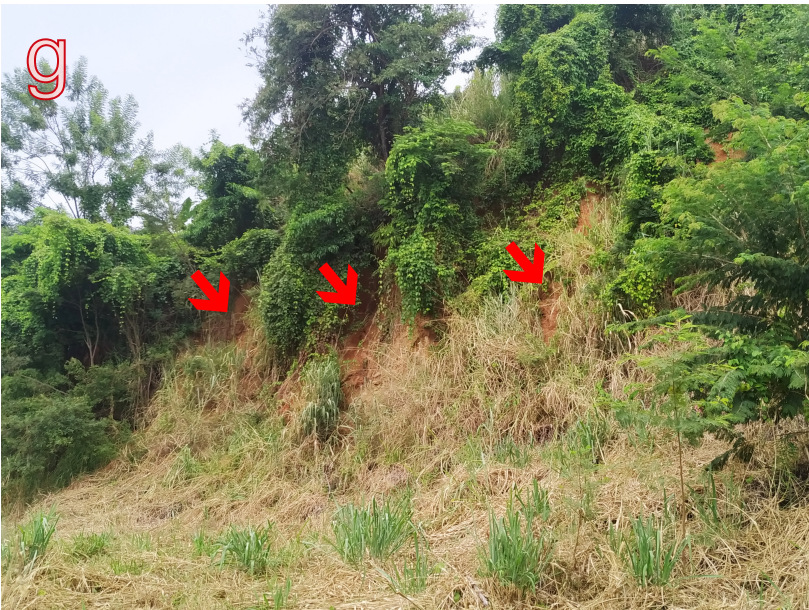
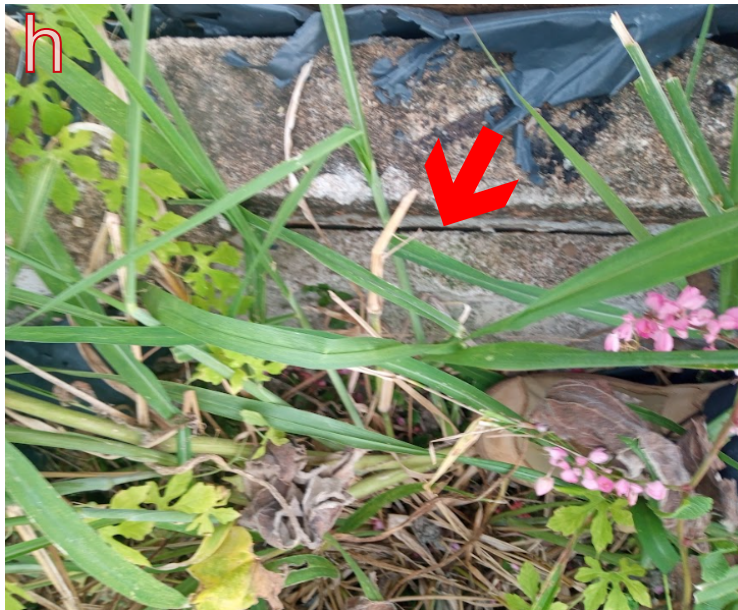
Em atendimento ao Município de Itaocara, para a realização de uma vistoria técnica, o DRM-RJ realizou no dia 21 de março de 2023, a avaliação de risco geológico na rua Agenor Rêgo da Silva e Travessa A, bairro Caxias. Na ocasião, estiveram presentes os técnicos da Defesa Civil de Itaocara. A vistoria foi realizada na altura da casa 99, Travessa A, devido ao processo de instabilização do terreno em estágio avançado. A montante da encosta, há evidências de movimentação como trincas na pavimentação que foi cimentada recentemente, deslocamento centimétrico do meio-fio e processos erosivos (figuras d, f e h). Segundo o morador, a presença de trincas na rua é recorrente, de grande magnitude e só piorou em 2022, assim sendo, a travessa A foi interditada com manilha de concreto para impedir o tráfego de veículos pesados (figura c). A encosta apresenta altura com cerca de 13 m, inclinação de 80° à cicatriz em negativo e cobertura vegetal densa com alto porte (figura a). A jusante, foram observadas cicatrizes de deslizamentos pretéritos e árvores inclinadas (figuras b, e, e g). Ademais, no local, não existem sistemas de drenagem superficial eficientes. Tendo em vista a presença de duas moradias na proximidade da instabilização da encosta, e com base na metodologia de classificação de risco a deslizamentos utilizada pelo DRM-RJ, trata-se de **Risco Muito Alto**. Desta forma, recomenda-se a fiscalização e monitoramento do local; avaliação de um profissional capacitado para a adoção de obras geotécnicas cabíveis e com a implantação de um sistema de drenagem superficial bem dimensionado a montante e a jusante da encosta; colocação de lona na encosta para retardar o processo erosivo; além de orientar os moradores e transeuntes sobre o risco geológico do local.
