| DOCUMENTO:<br><b>Nota Técnica</b> | DATA.:<br><b>24/03/2024</b> | PÁG.:<br><b>1/4</b> |
| TÍTULO:<br><b>Avaliação de Risco Geológico</b> | MUNICÍPIO:<br><b>Petrópolis</b> | |

A visita foi realizada na localidade do Bairro Independência, em alguns pontos, para avaliação de Risco Geológico.

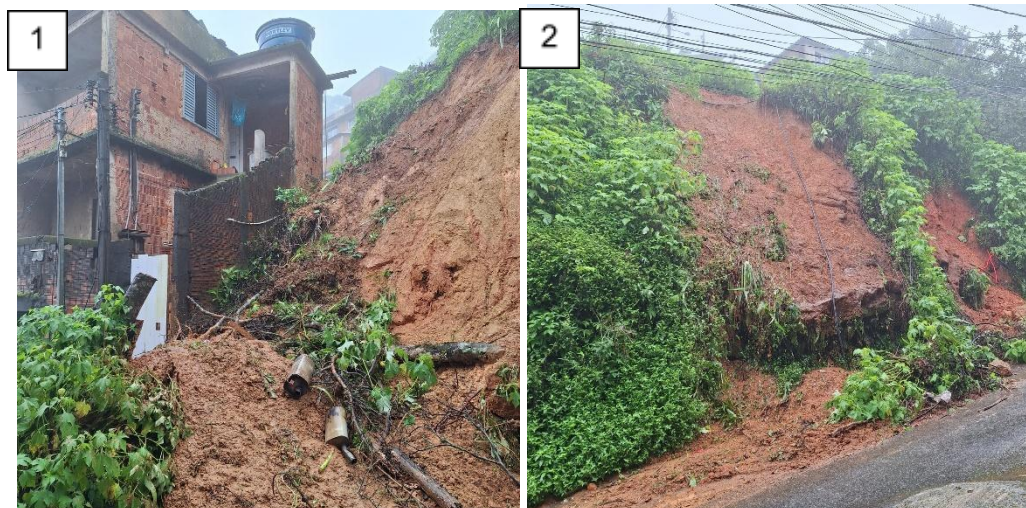
Deslizamento Planar ao lado da casa 1710 atingindo a via e a casa 1630 sem causar danos. Um segundo deslizamento planar a jusante dos fundos de duas casas (A e B) situadas no fim da escadaria da servidão. Por fim, ainda na mesma vertente, deslizamento planar precedido de erosão laminar do acesso frontal de casa s/n, descalçando-a (C).

Figuras 1 e 2: Em 1, o talude com o deslizamento em frente ao nº1630 que ocorreu na lateral da casa nº1710 e em 2, um segundo deslizamento planar atingindo a via.

O DRM-RJ entende que diante das evidências de risco pontuados neste documento se faz necessária a fiscalização e monitoramento dos locais supracitados, bem como a adoção de medidas mitigadoras para risco de novos deslizamentos, além da avaliação de um profissional técnico habilitado para a adoção de obras de geotecnia cabíveis, visando a redução de riscos de acidentes.

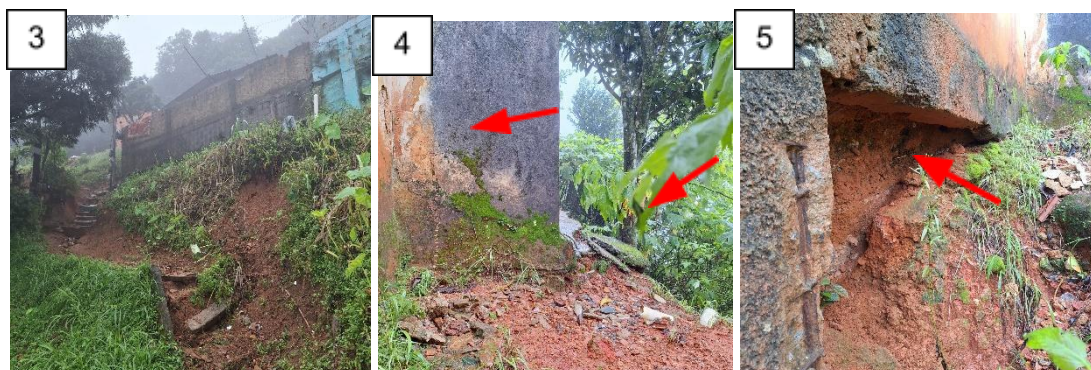
O deslizamento possui cerca de 5m de altura e está à distância nula do muro lateral da casa. Há fluência de água ao longo do talude, além de volume considerável de material mobilizado ao longo da encosta com alto teor de umidade, que pode ocasionar novos processos. No final da servidão, o lance de escadas que daria acesso às duas residências foi parcialmente destruído, estando algumas pedras dos degraus soltos no talude, podendo ser mobilizados em novos processos. Por fim, a lateral da casa s/n possui uma rachadura vertical, assim como parte da fundação encontra-se descalçada. A crista do processo em andamento está a distância nula da frente da casa.

Figuras 3, 4 e 5, respectivamente: As duas casas situadas no final da escadaria da servidão com o acesso parcialmente destruído por um deslizamento planar; as duas imagens registrando patologias na estrutura em virtude de movimentação no terreno, com as setas apontando para rachaduras, descalçamento do quintal frontal e de uma das fundações da casa.
