### ATENDIMENTOS EMERGENCIAIS EM PETRÓPOLIS

ABRIL DE 2022

### Deslizamentos na Rua José do Patrocínio - Independência

Data da vistoria: 26/04/22

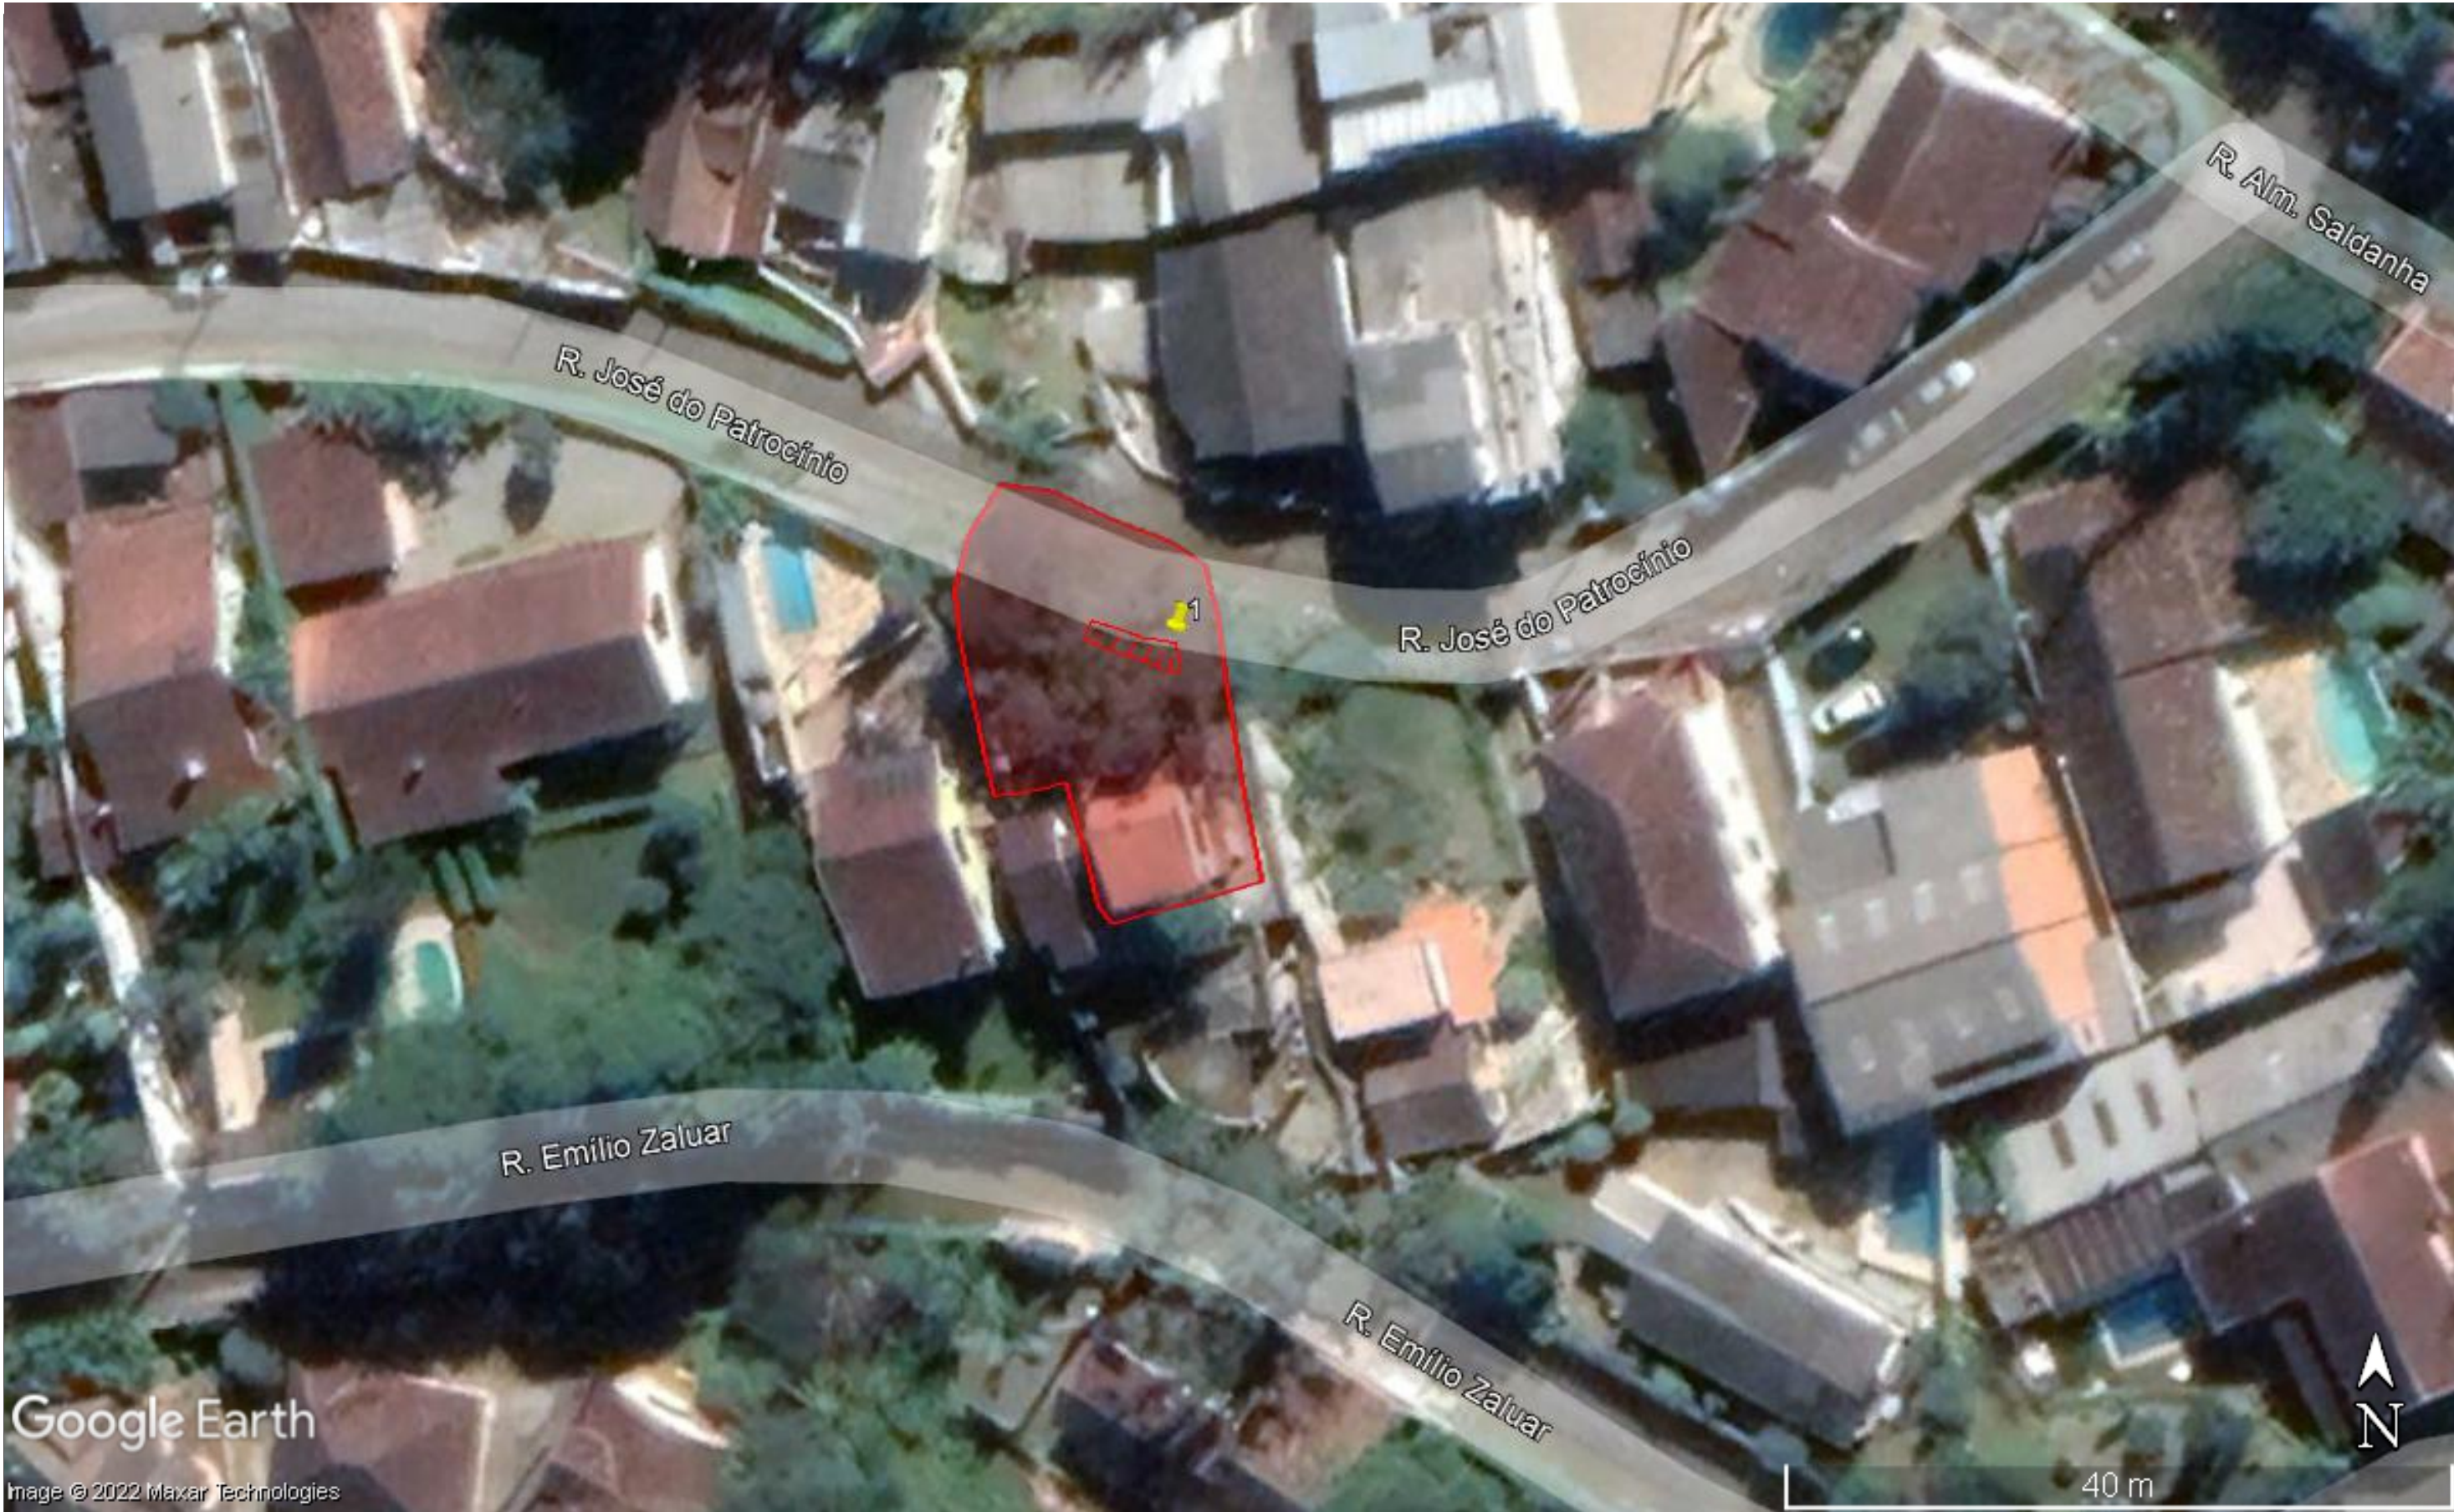
Ocorrência de um ponto de deslizamento a jusante dos fundos da casa nº 210, no evento do dia 15/02/22 e que evoluiu no dia 20/03/22. Não houve dano a residência, nem vítimas. Trata-se de um deslizamento planar de solo residual, com dimensões da cicatriz de aproximadamente 4,3 metros de altura e 3 metros de extensão lateral, sendo que para a encosta, a extensão lateral é de aproximadamente 7 metros. Parte da cicatriz está com inclinação negativa, sendo possível observar as raízes das árvores expostas logo acima, em uma região constituída por vegetação densa. Atenta-se para a presença de árvores de alto porte inclinadas, apresentando alto risco de atingir os fios de alta tensão e a casa nº 62. Segundo moradores, o deslizamento chegou a obstruir a rua José do Patrocínio, mobilizando solo e galhos. Além disso, lixo e entulhos são lançados na encosta. De acordo com as evidências observadas no momento da vistoria, foi delimitado o polígono de risco remanescente incluindo a edificação a montante da cicatriz.
