Vistoria realizada no dia 09 de maio na Rua Gonçalves Dias, nº 245. Ocorrência de dois deslizamentos referentes ao evento do dia 20 de março, sem vítimas.

**ATENDIMENTOS EMERGENCIAIS EM PETRÓPOLIS  
MAIO DE 2022**

**Deslizamentos na Rua Gonçalves Dias - Castelânea**

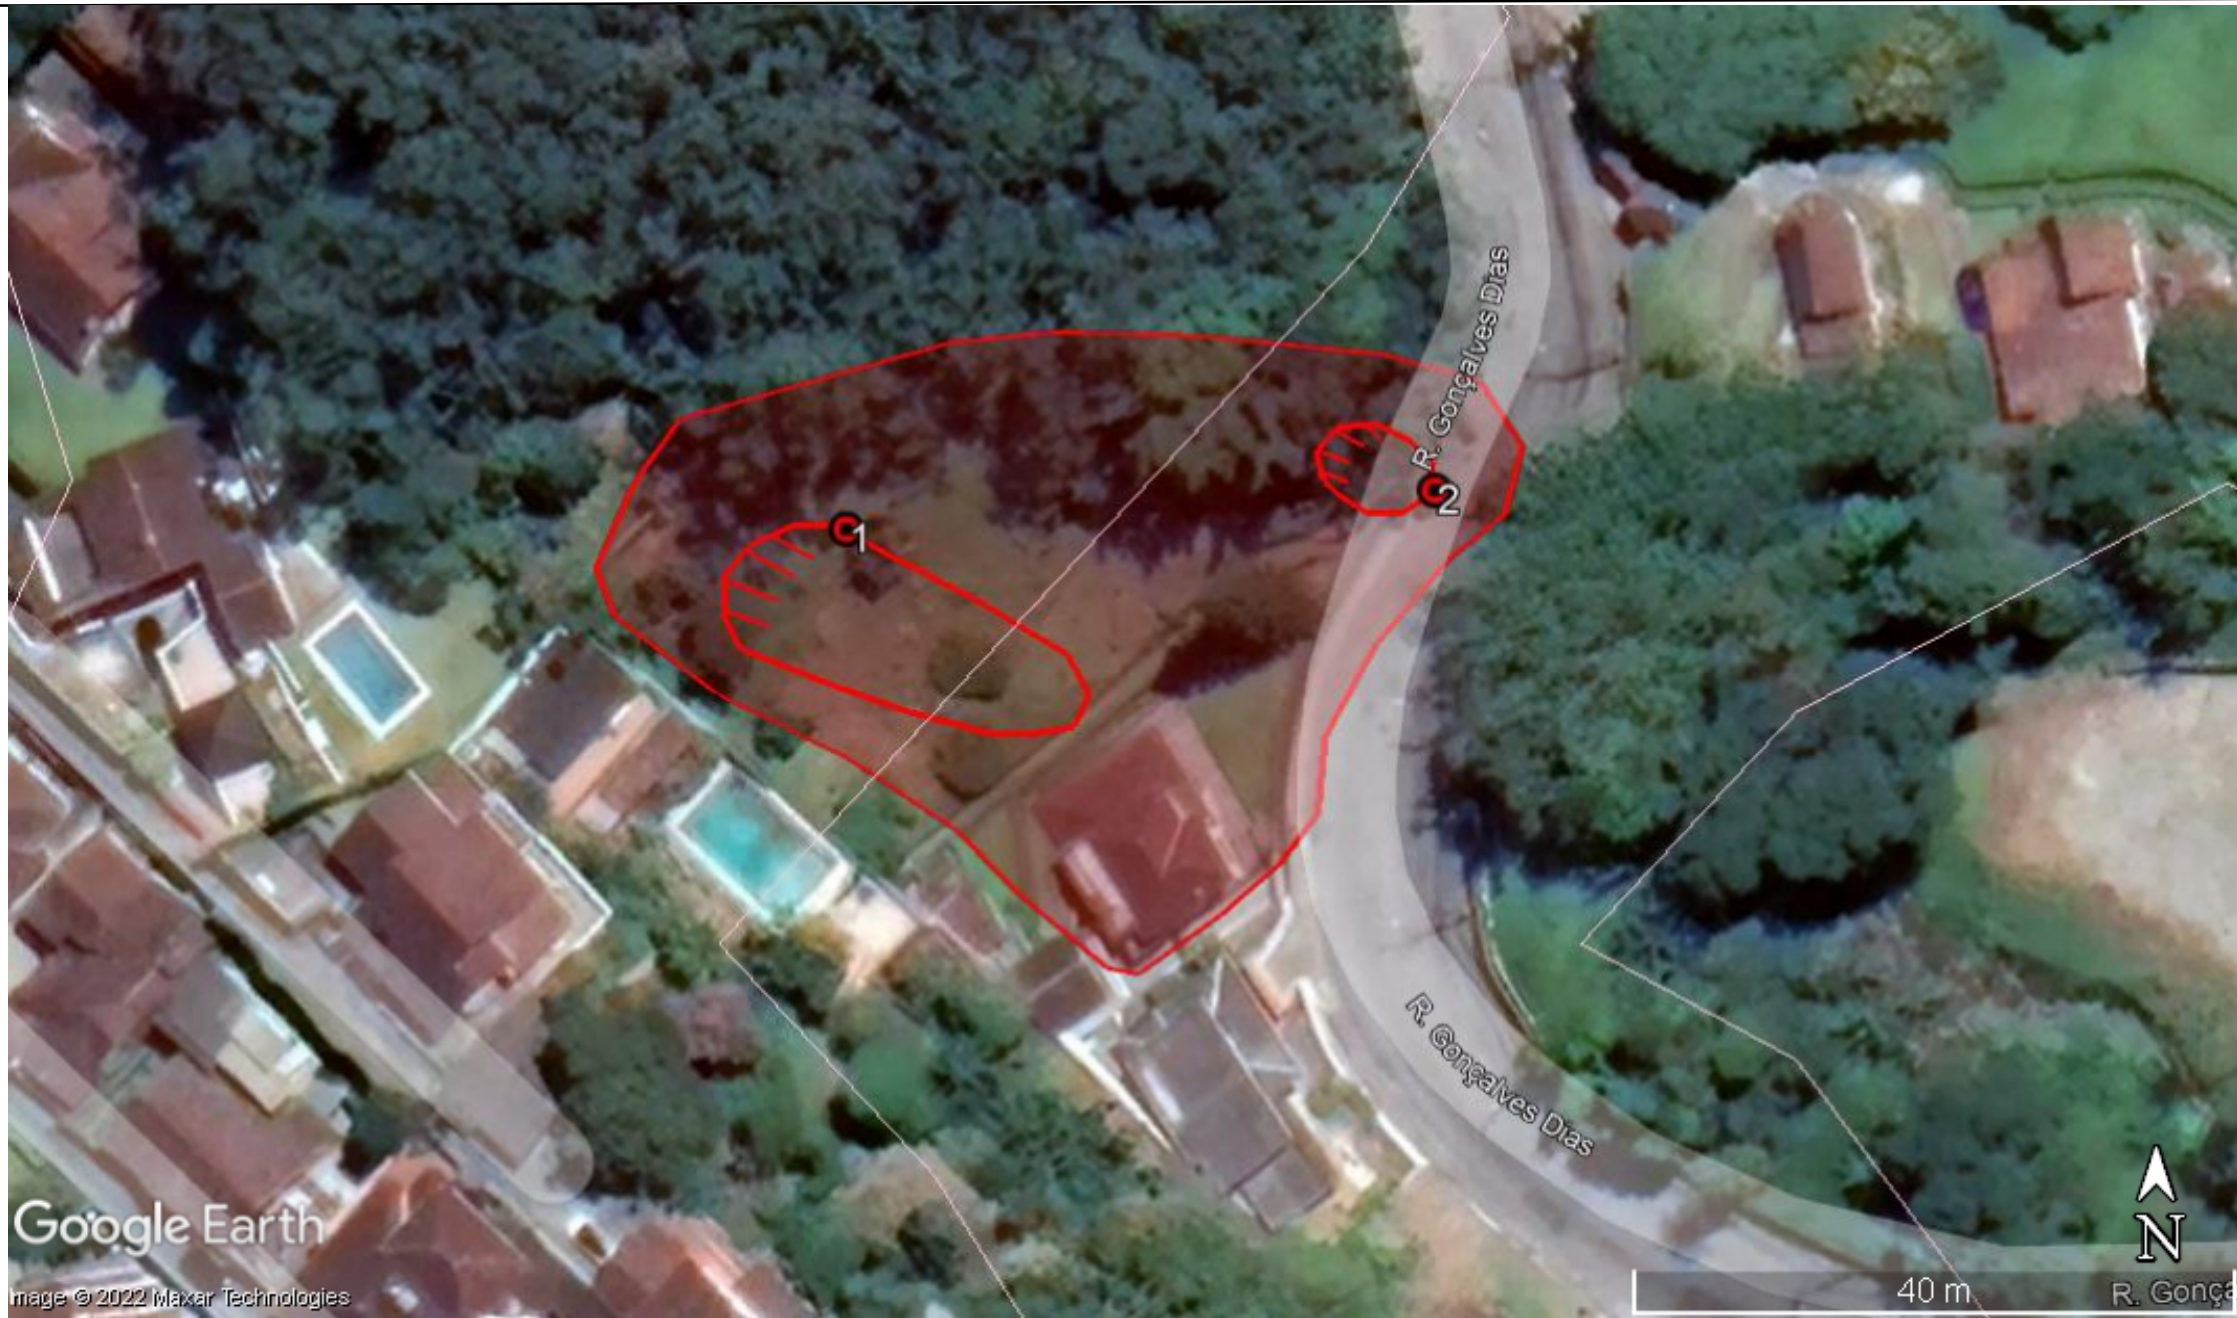
(1) Deslizamento planar na vertente dentro do terreno, nos fundos da moradia, mobilizando solo e vegetação de pequeno a médio porte. A cicatriz apresenta altura de 15 metros, oito metros de largura na crista e declividade de 33°. Junto à crista, foram observadas bananeiras e uma calha de grande extensão. A encosta apresenta árvores de grande porte a montante da cicatriz, sendo algumas delas inclinadas e uma com tronco apodrecido. Ainda, a montante da cicatriz foram identificados dois degraus de abatimento, indicando a instabilidade no terreno e possível evolução do processo a montante, como demonstrado nas fotos 1A e 1B. O talude apresenta risco remanescente pois encontra-se instável e pode apresentar outras ocorrências em caso de chuvas intensas.

(2) Deslizamento planar em possível talude de corte junto ao muro de divisa da propriedade com a R. Gonçalves Dias. A cicatriz apresenta altura de seis metros, largura de três metros e meio junto à crista e declividade de 52°. A ocorrência destruiu o muro interno da propriedade e esprou material em direção à via. Segundo relato da moradora, há uma trinca de tração próxima à crista do talude, paralela à face deste. No momento da vistoria, a feição encontrava-se encoberta por lona plástica. Em caso de reativação, o muro de divisa poderá ser destruído e a via atingida pelo material mobilizado. Ressalta-se que a via é de mão dupla e apresenta constante circulação de veículos e pedestres.
