**PARECER TÉCNICO EM MANGARATIBA - RJ**  
**MARÇO DE 2023**

BR 101, próximo a Pousada e  
Restaurante Cantinho Verde  
Centro

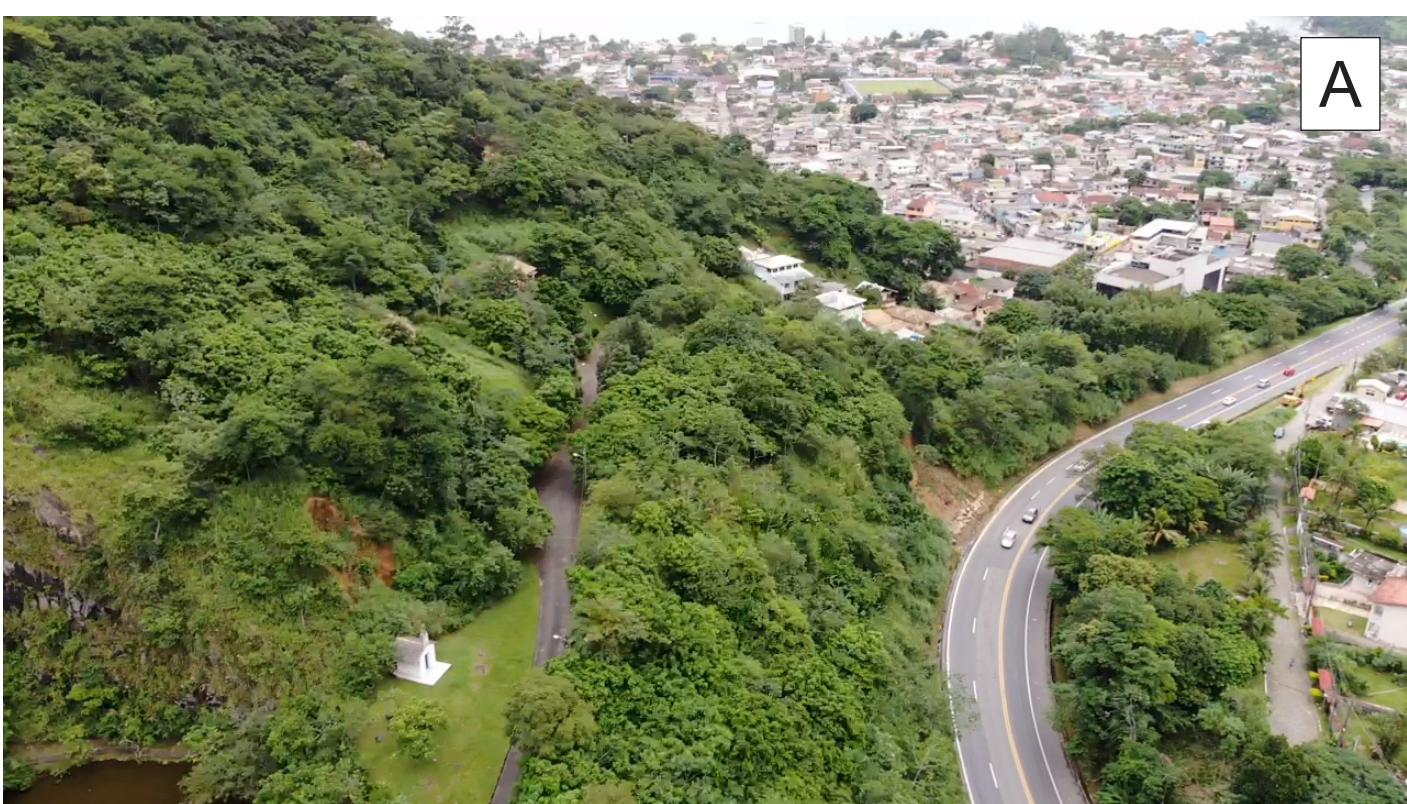
Escorregamento planar com 9 metros de altura e 15 metros de largura, onde houve a movimentação do solo residual jovem, blocos de rocha e vegetação de médio a grande porte. Na Figura B, vemos que ocorreram ao menos dois escorregamentos no local, tornando a região propícia a este tipo de acidente. Sulcos erosivos, exposição de raízes de árvores são alguns dos elementos indicativos que existem processos contínuos de erosão no local. Outro escorregamento pode ser observado pela imagem realizada por Drone (Figura A), na estrada que dá acesso a pedreira desativada.

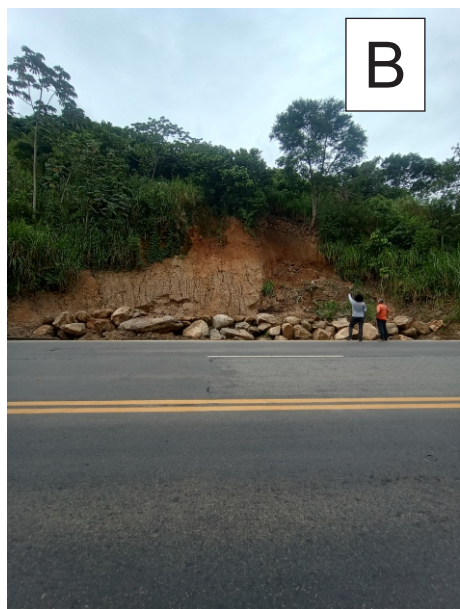
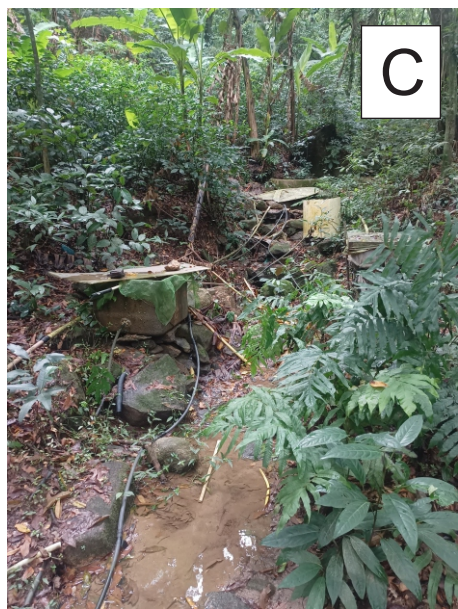
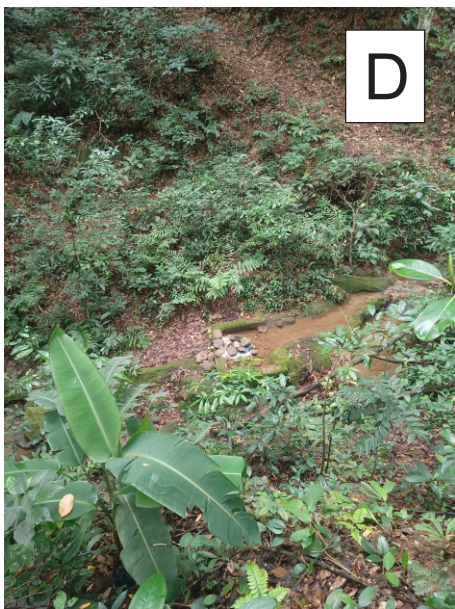
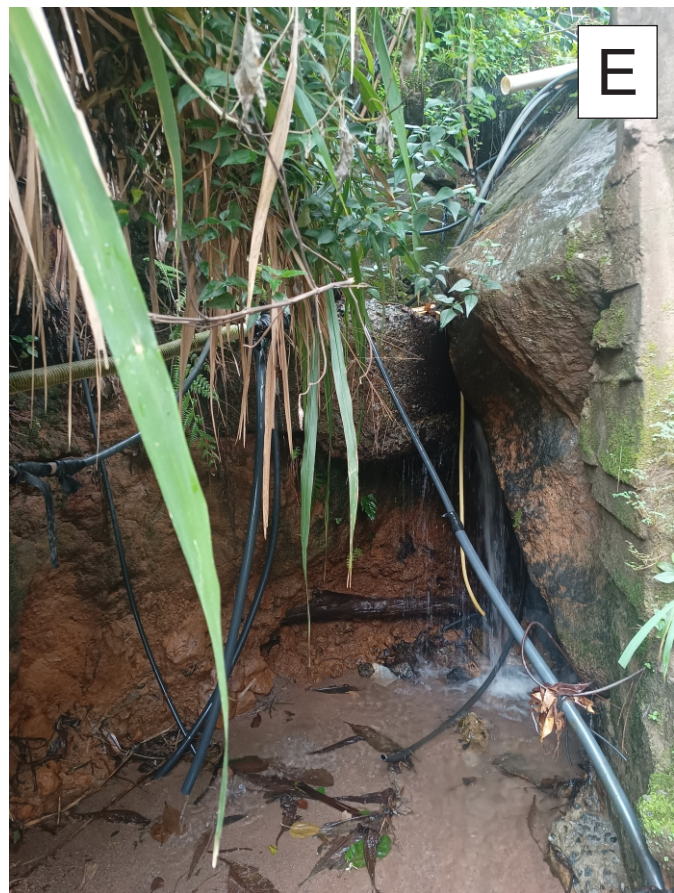
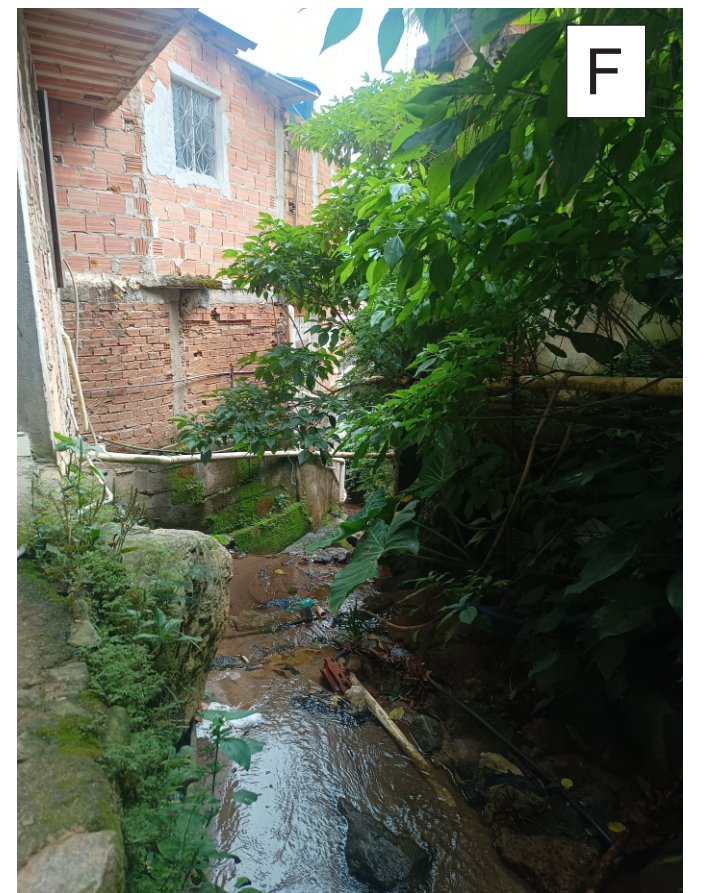
Outro local destacado na visita é relacionado a problemas de enxurrada que acometem os moradores locais. Contudo na visita foi possível notar que existem diversos tipos de captação irregular de água e obstrução antrópica diretamente da drenagem causando represamento, além disso, as casas estão construídas sobre a mesma ou, ainda, sobre blocos de rocha e em períodos de chuvas intensas são atingidas pela água, oferecendo assim risco geológico, hidrológico e estrutural para as residências (Figuras C, D, E e F).
