**ATENDIMENTOS EMERGENCIAIS EM PETR POLIS**

**MAIO DE 2022**

**Deslizamento na Estrada Presidente Sodr  - Sim ria**

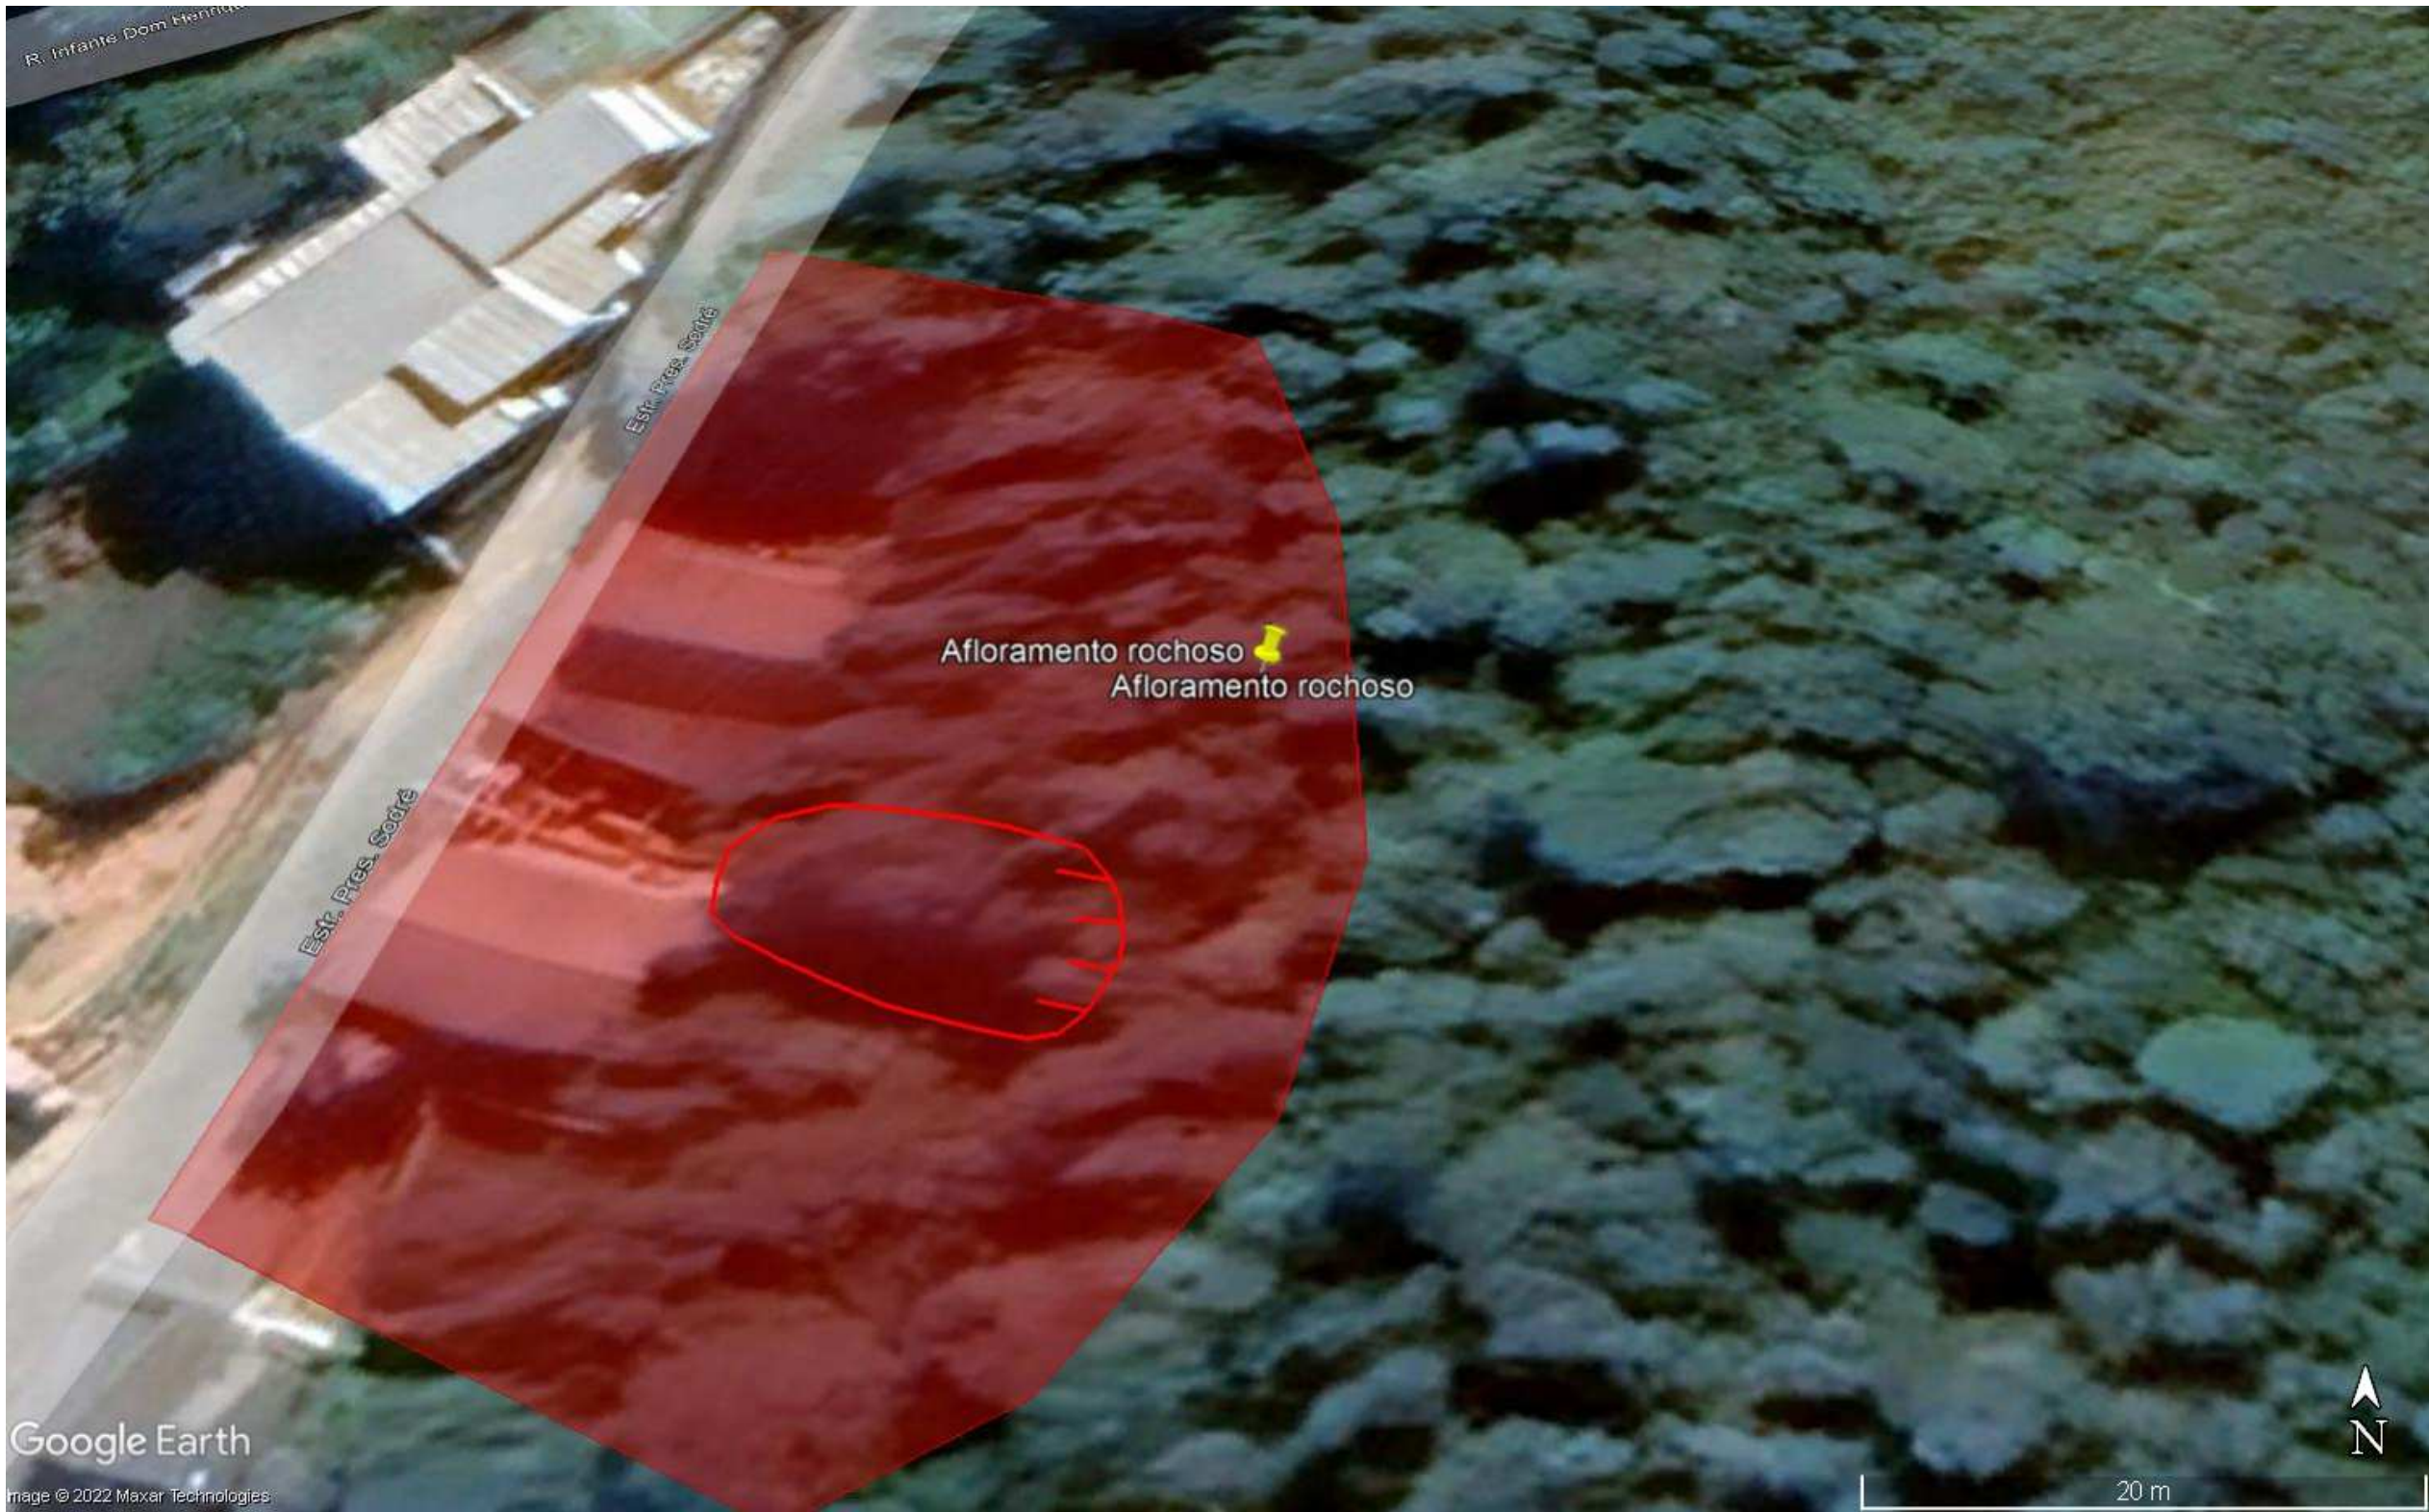
Cicatriz de deslizamento

Delimita  o da  rea de risco remanescente

Alcance do deslizamento

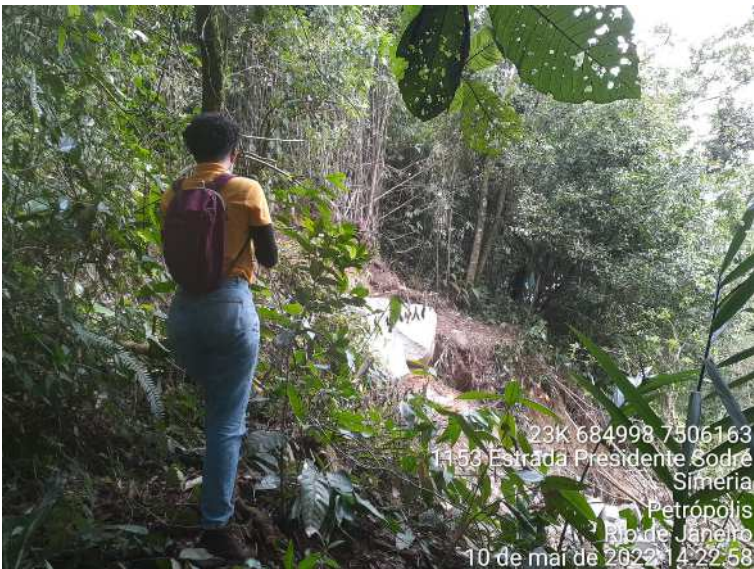
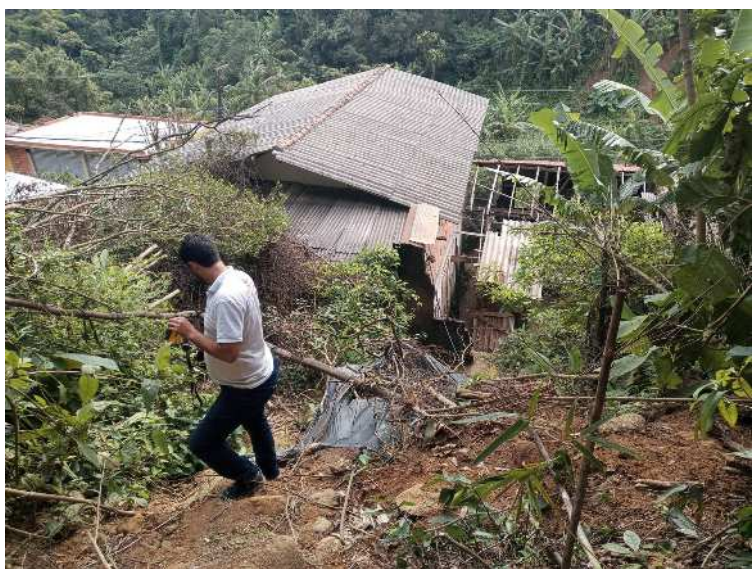
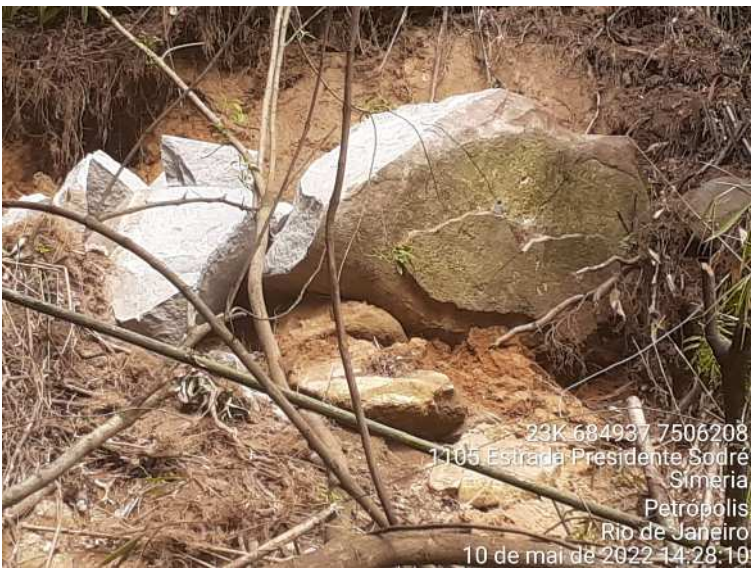
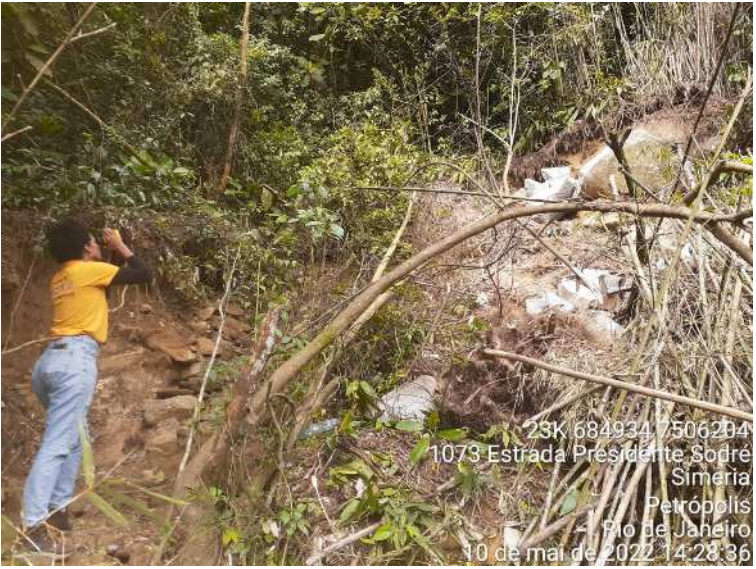
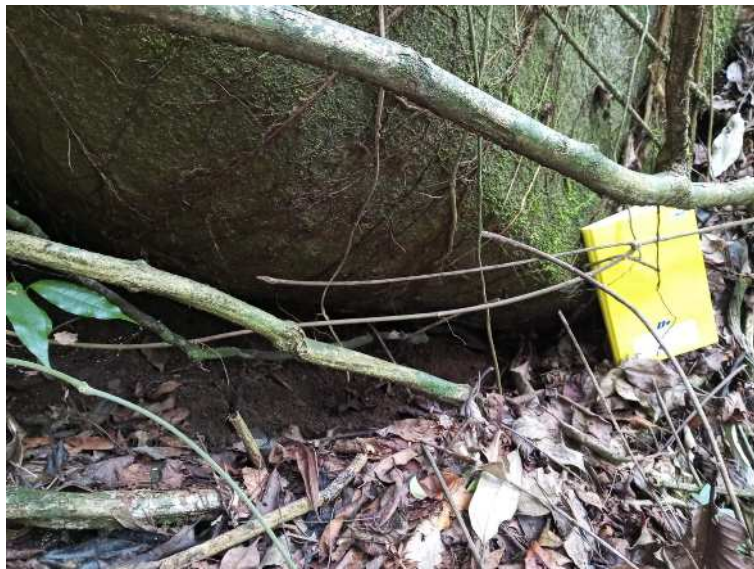
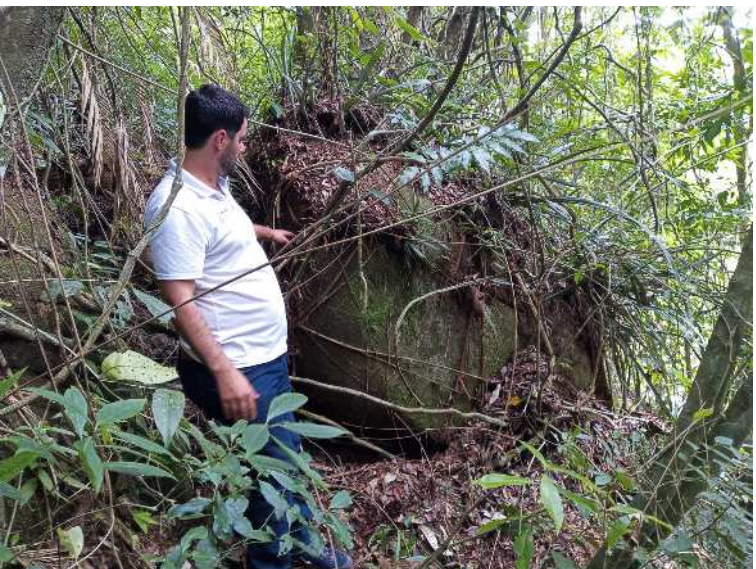
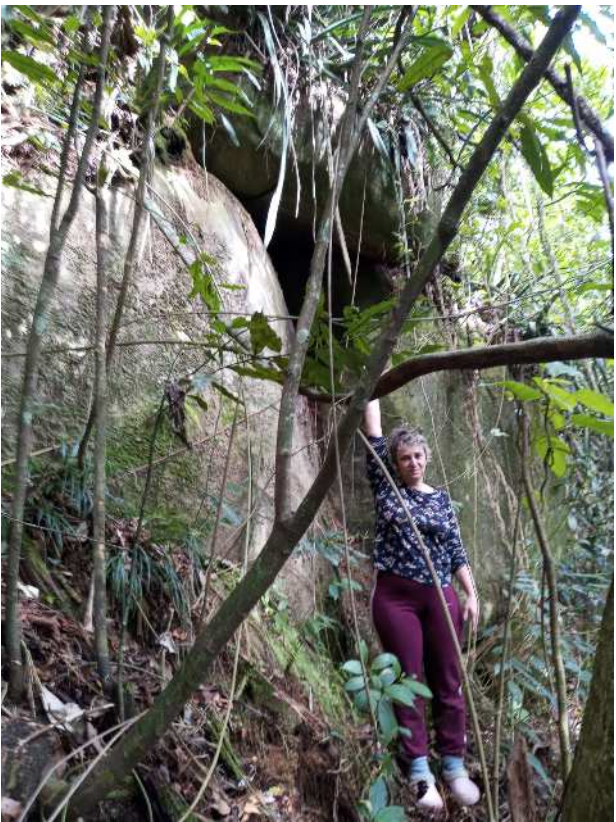
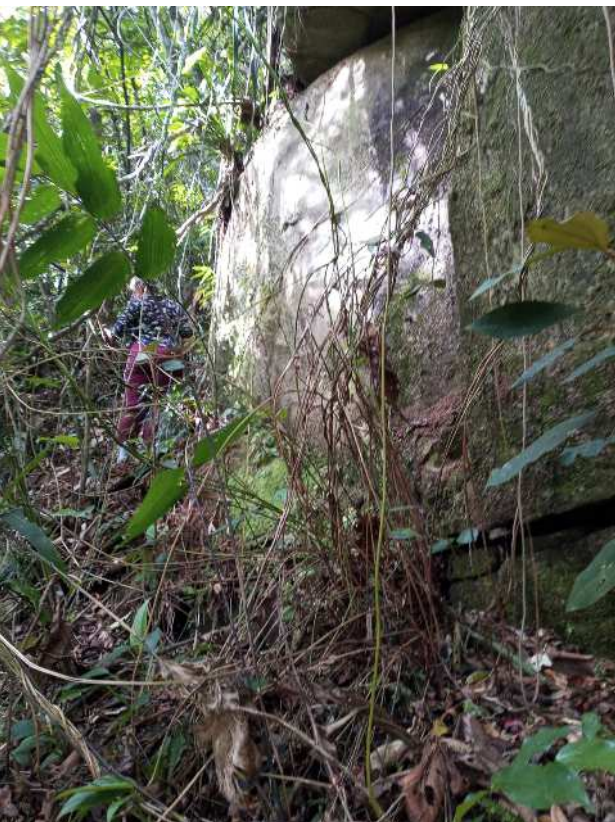
Ocorr ncia de deslizamento   montante de resid ncia N  1073 na Estrada Presidente Sodr , bairro Sim ria, que est o relacionados ao evento dos dias 15/02/2022 e agravado em 20/03/2022, sem registro de  bitos ou feridos. O deslizamento mobilizou solo e rocha e atingiu a constru  o nos fundos. O talude apresenta aproximadamente 11 metros de altura, largura da crista de 8 metros e 49  de inclina  o. A vegeta  o presente   de porte alto. Nos fundos da resid ncia N  1065 (ao lado da 1073) h  um afloramento rochoso com mergulho baixo, logo sem apresentar eros o na base, n o indicando movimenta  o no terreno. A dist ncia do deslizamento para este afloramento rochoso   de 15 metros, aproximadamente. A delimita  o do risco remanescente engloba a resid ncia atingida e a de n  1065, pois esta apresenta a mesma configura  o preferencial do terreno deslizado e a dist ncia   bem pr xima. Observa-se que o processo encontra-se ativo e em processo de evolu  o, podendo ser acelerado em casos de chuva.
