## ATENDIMENTOS EMERGENCIAIS EM PETRÓPOLIS

MAIO DE 2022

Deslizamento na Rua Ingelhein, 1011 - Bingen

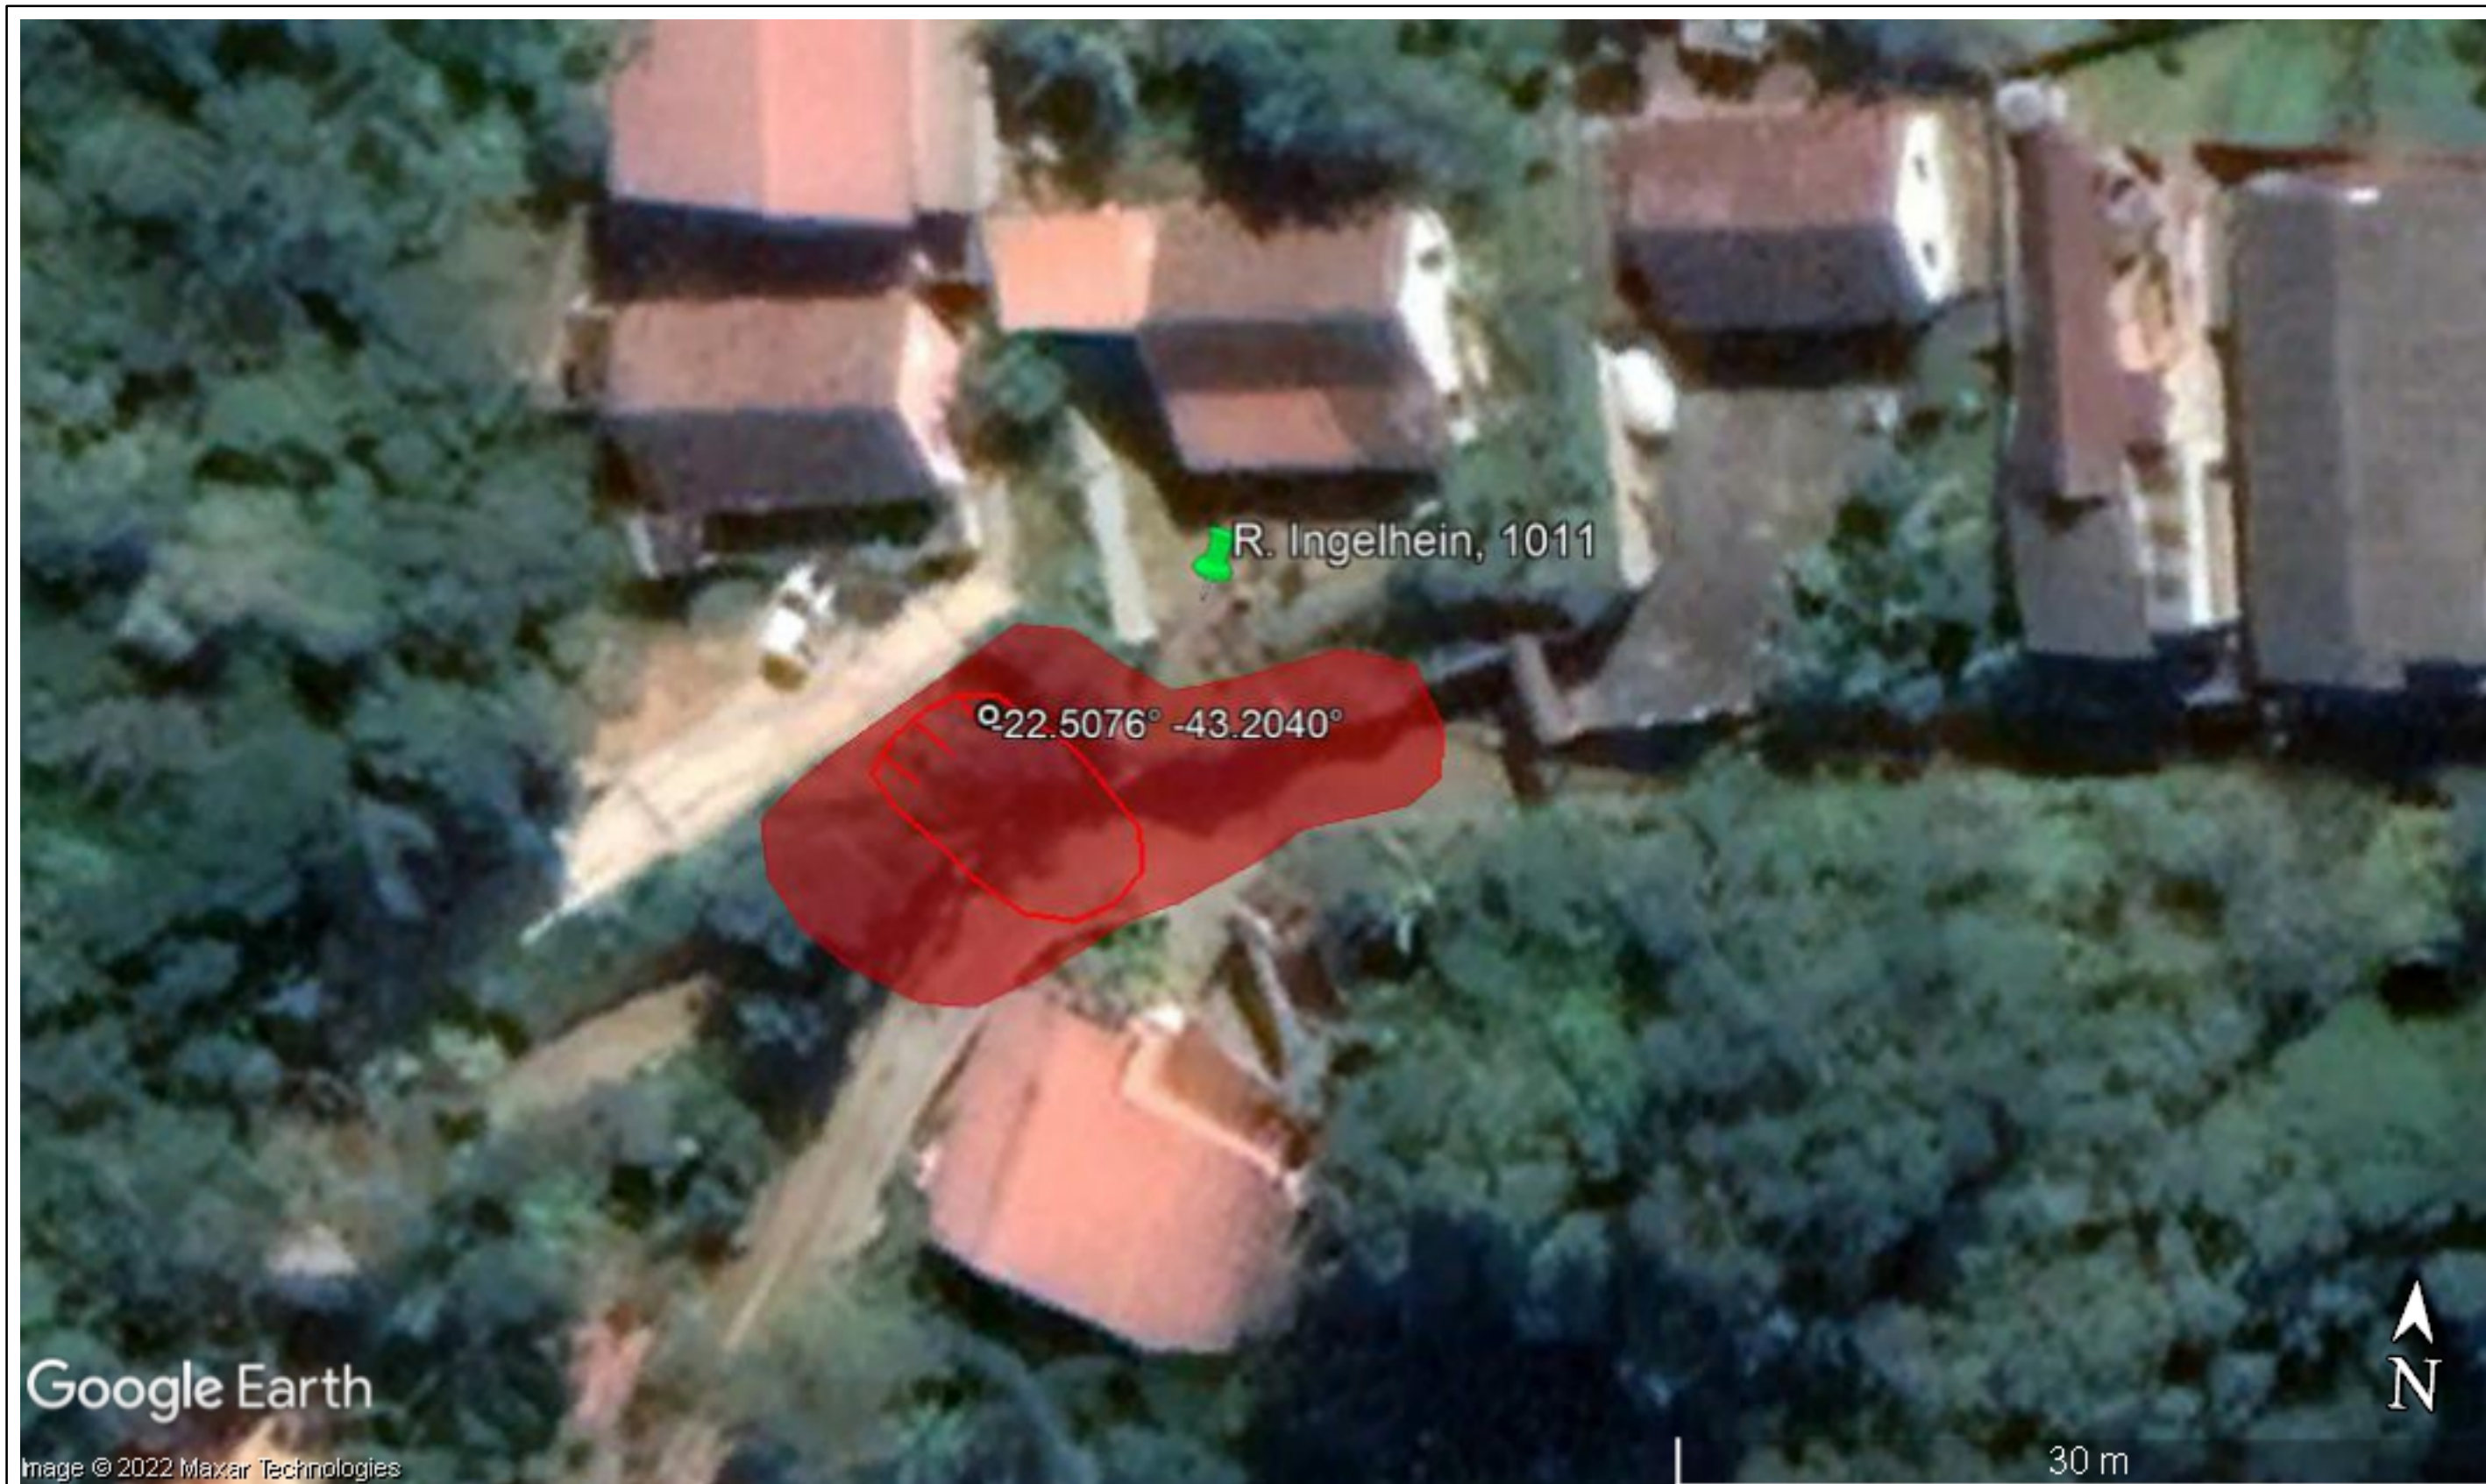
Cicatriz de deslizamento
-

Delimitação da área de risco remanescente
-

Alcance do deslizamento

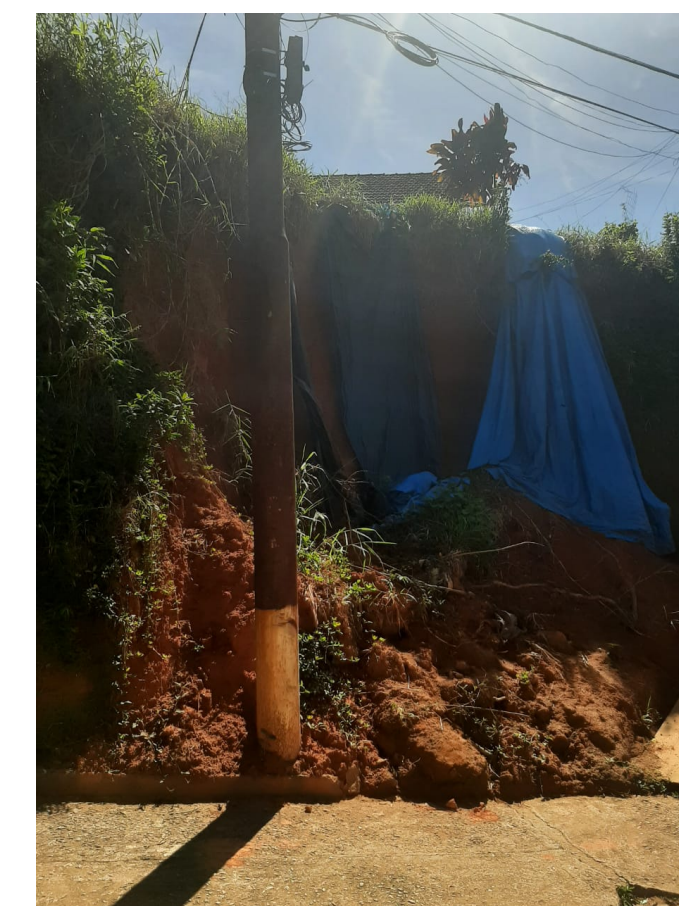
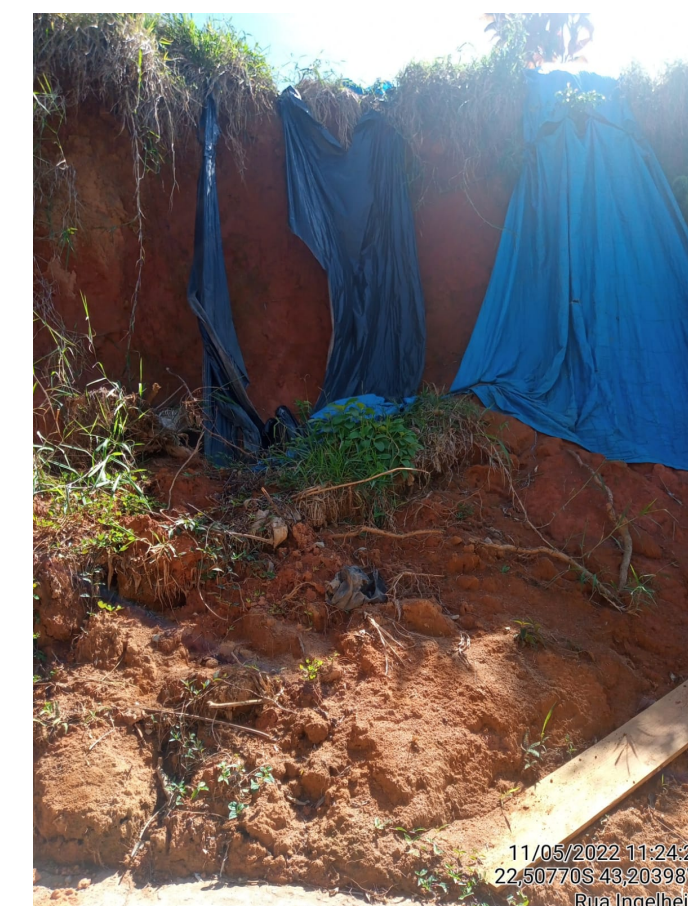
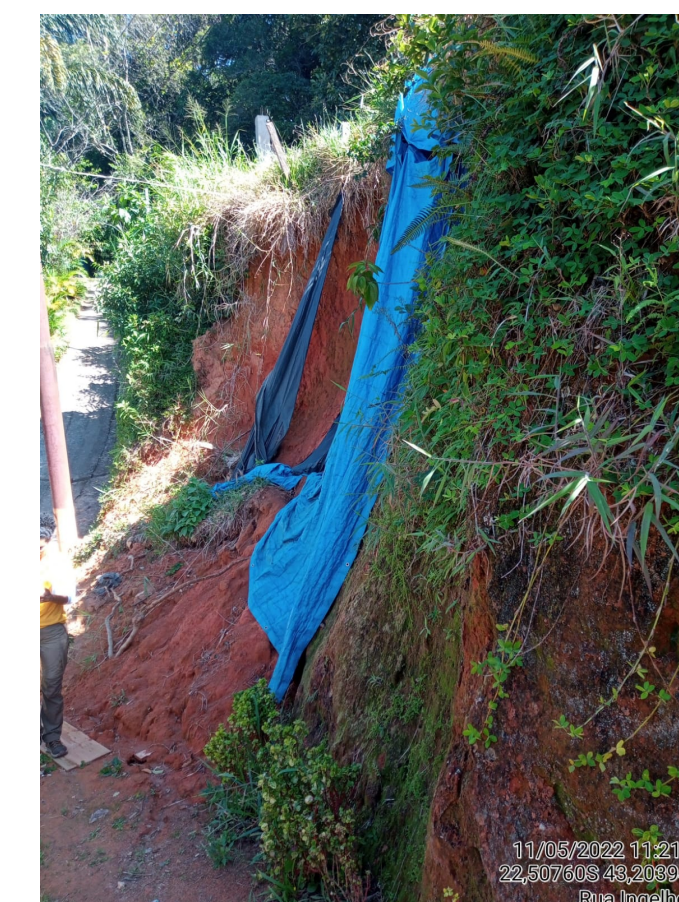
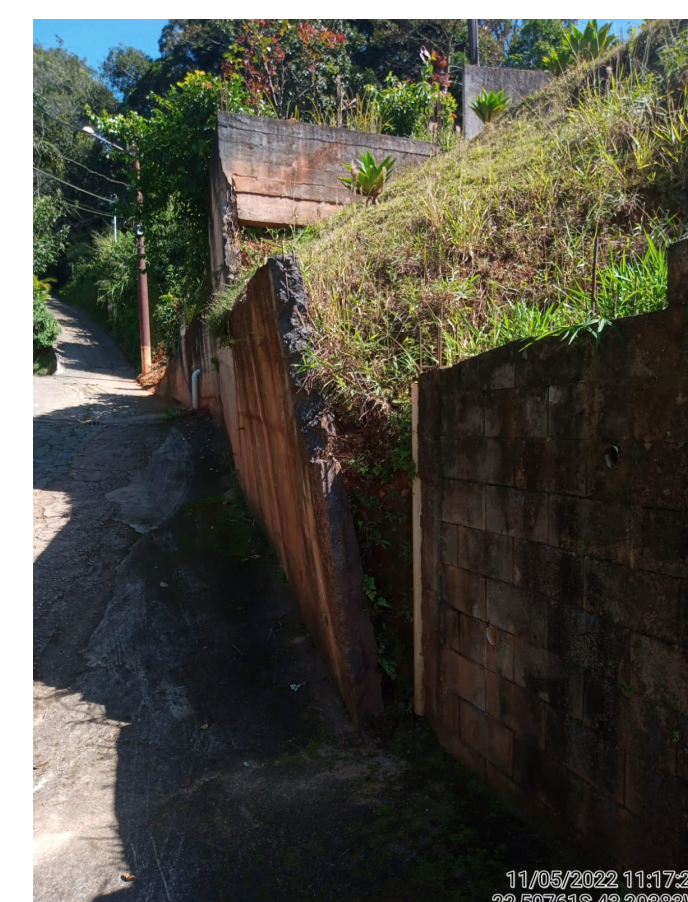
Ocorrência de deslizamento planar em solo residual, na R. Ingelhein 1011 F na Servidão Manoel Kapps, referente ao evento de 15/02/2022 com evolução do processo em 20/03/2022. Cicatriz do movimento com crista no topo do talude, com altura de 4,2 m, extensão lateral de 3 m e inclinação negativa devido ao processo de escavação do material. A crista do deslizamento encontra-se a uma distância de aproximadamente 9 m da casa a montante. O material transportado obstruiu a via e a entrada da casa de 1011F, onde a entrada da residência ainda está sendo realizada por uma tábua, devido a presença do material lamoso no local, sendo solicitada a retirada do mesmo. Na frente da casa 1011F há um muro de contenção encurvado com indícios de movimentação do solo, como presença de trincas, drenagens obstruídas e colapsado em uma região. O polígono de risco engloba o talude onde ocorreu o deslizamento e a área do muro de contenção danificado.
