**ATENDIMENTOS EMERGENCIAIS EM PETRÓPOLIS**

**MAIO DE 2022**

**Deslizamento na Rua Afrânio Peixoto - Bingen**

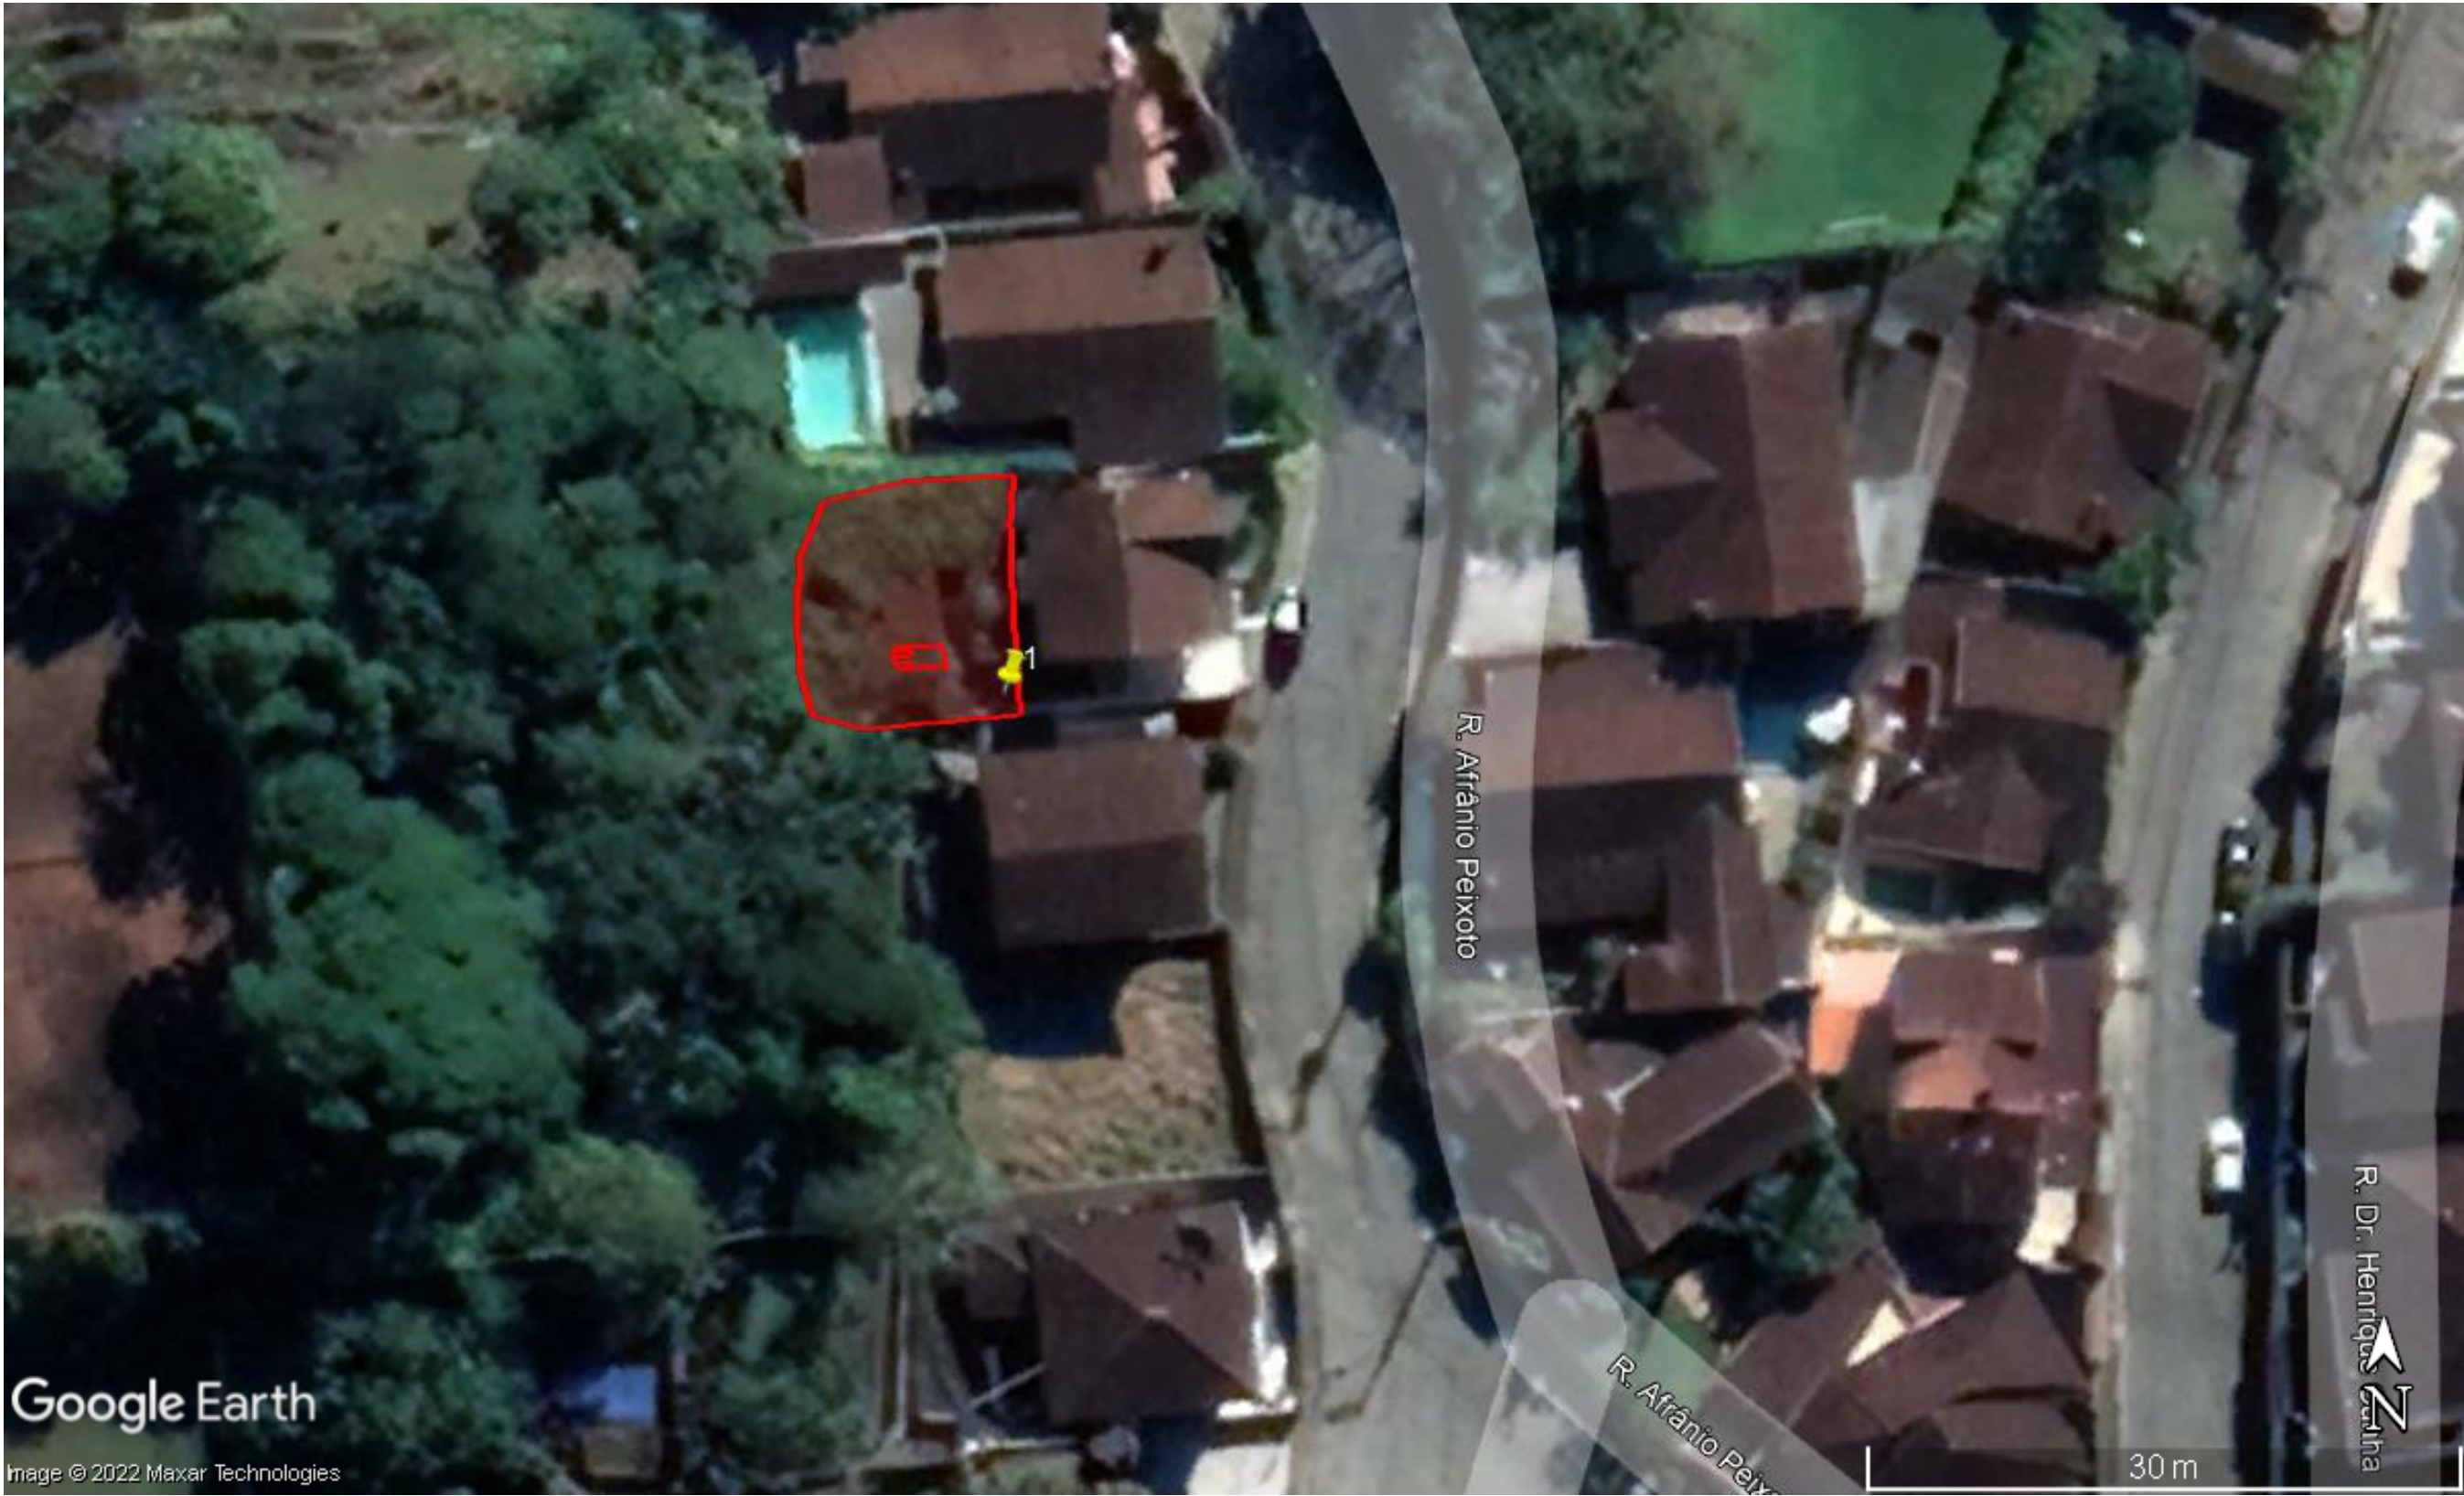
Ocorrência de deslizamento na Rua Afrânio Peixoto N° 67, no bairro Bingen que está relacionado ao evento do dia 15/02/2022, sem registro de óbitos ou feridos. O deslizamento é do tipo planar raso de solo residual que atingiu parte da escada com residência à jusante. A cicatriz possui altura aproximada de 1,5 metro, extensão lateral de 1 metro e inclinação de 85°, na base do talude é possível observar que a rocha está alterada e com muitas fraturas aparentes, e sem sistema de drenagem à montante. A distância da casa para o talude é de 4 metros e a vegetação presente é de porte pequeno. A delimitação da área de risco é analisada com base na observação do processo que encontra-se ativo e em processo de evolução, podendo ser acelerado em casos de chuva.
