**ATENDIMENTOS EMERGENCIAIS EM PETRÓPOLIS**  
**MAIO DE 2022**

**Deslizamentos na Rua Dr. Henrique Cunha com a Rua Afranio Peixoto - Bingen**

Data da elaboração: 12/05/22  
Data da vistoria: 11/05/22

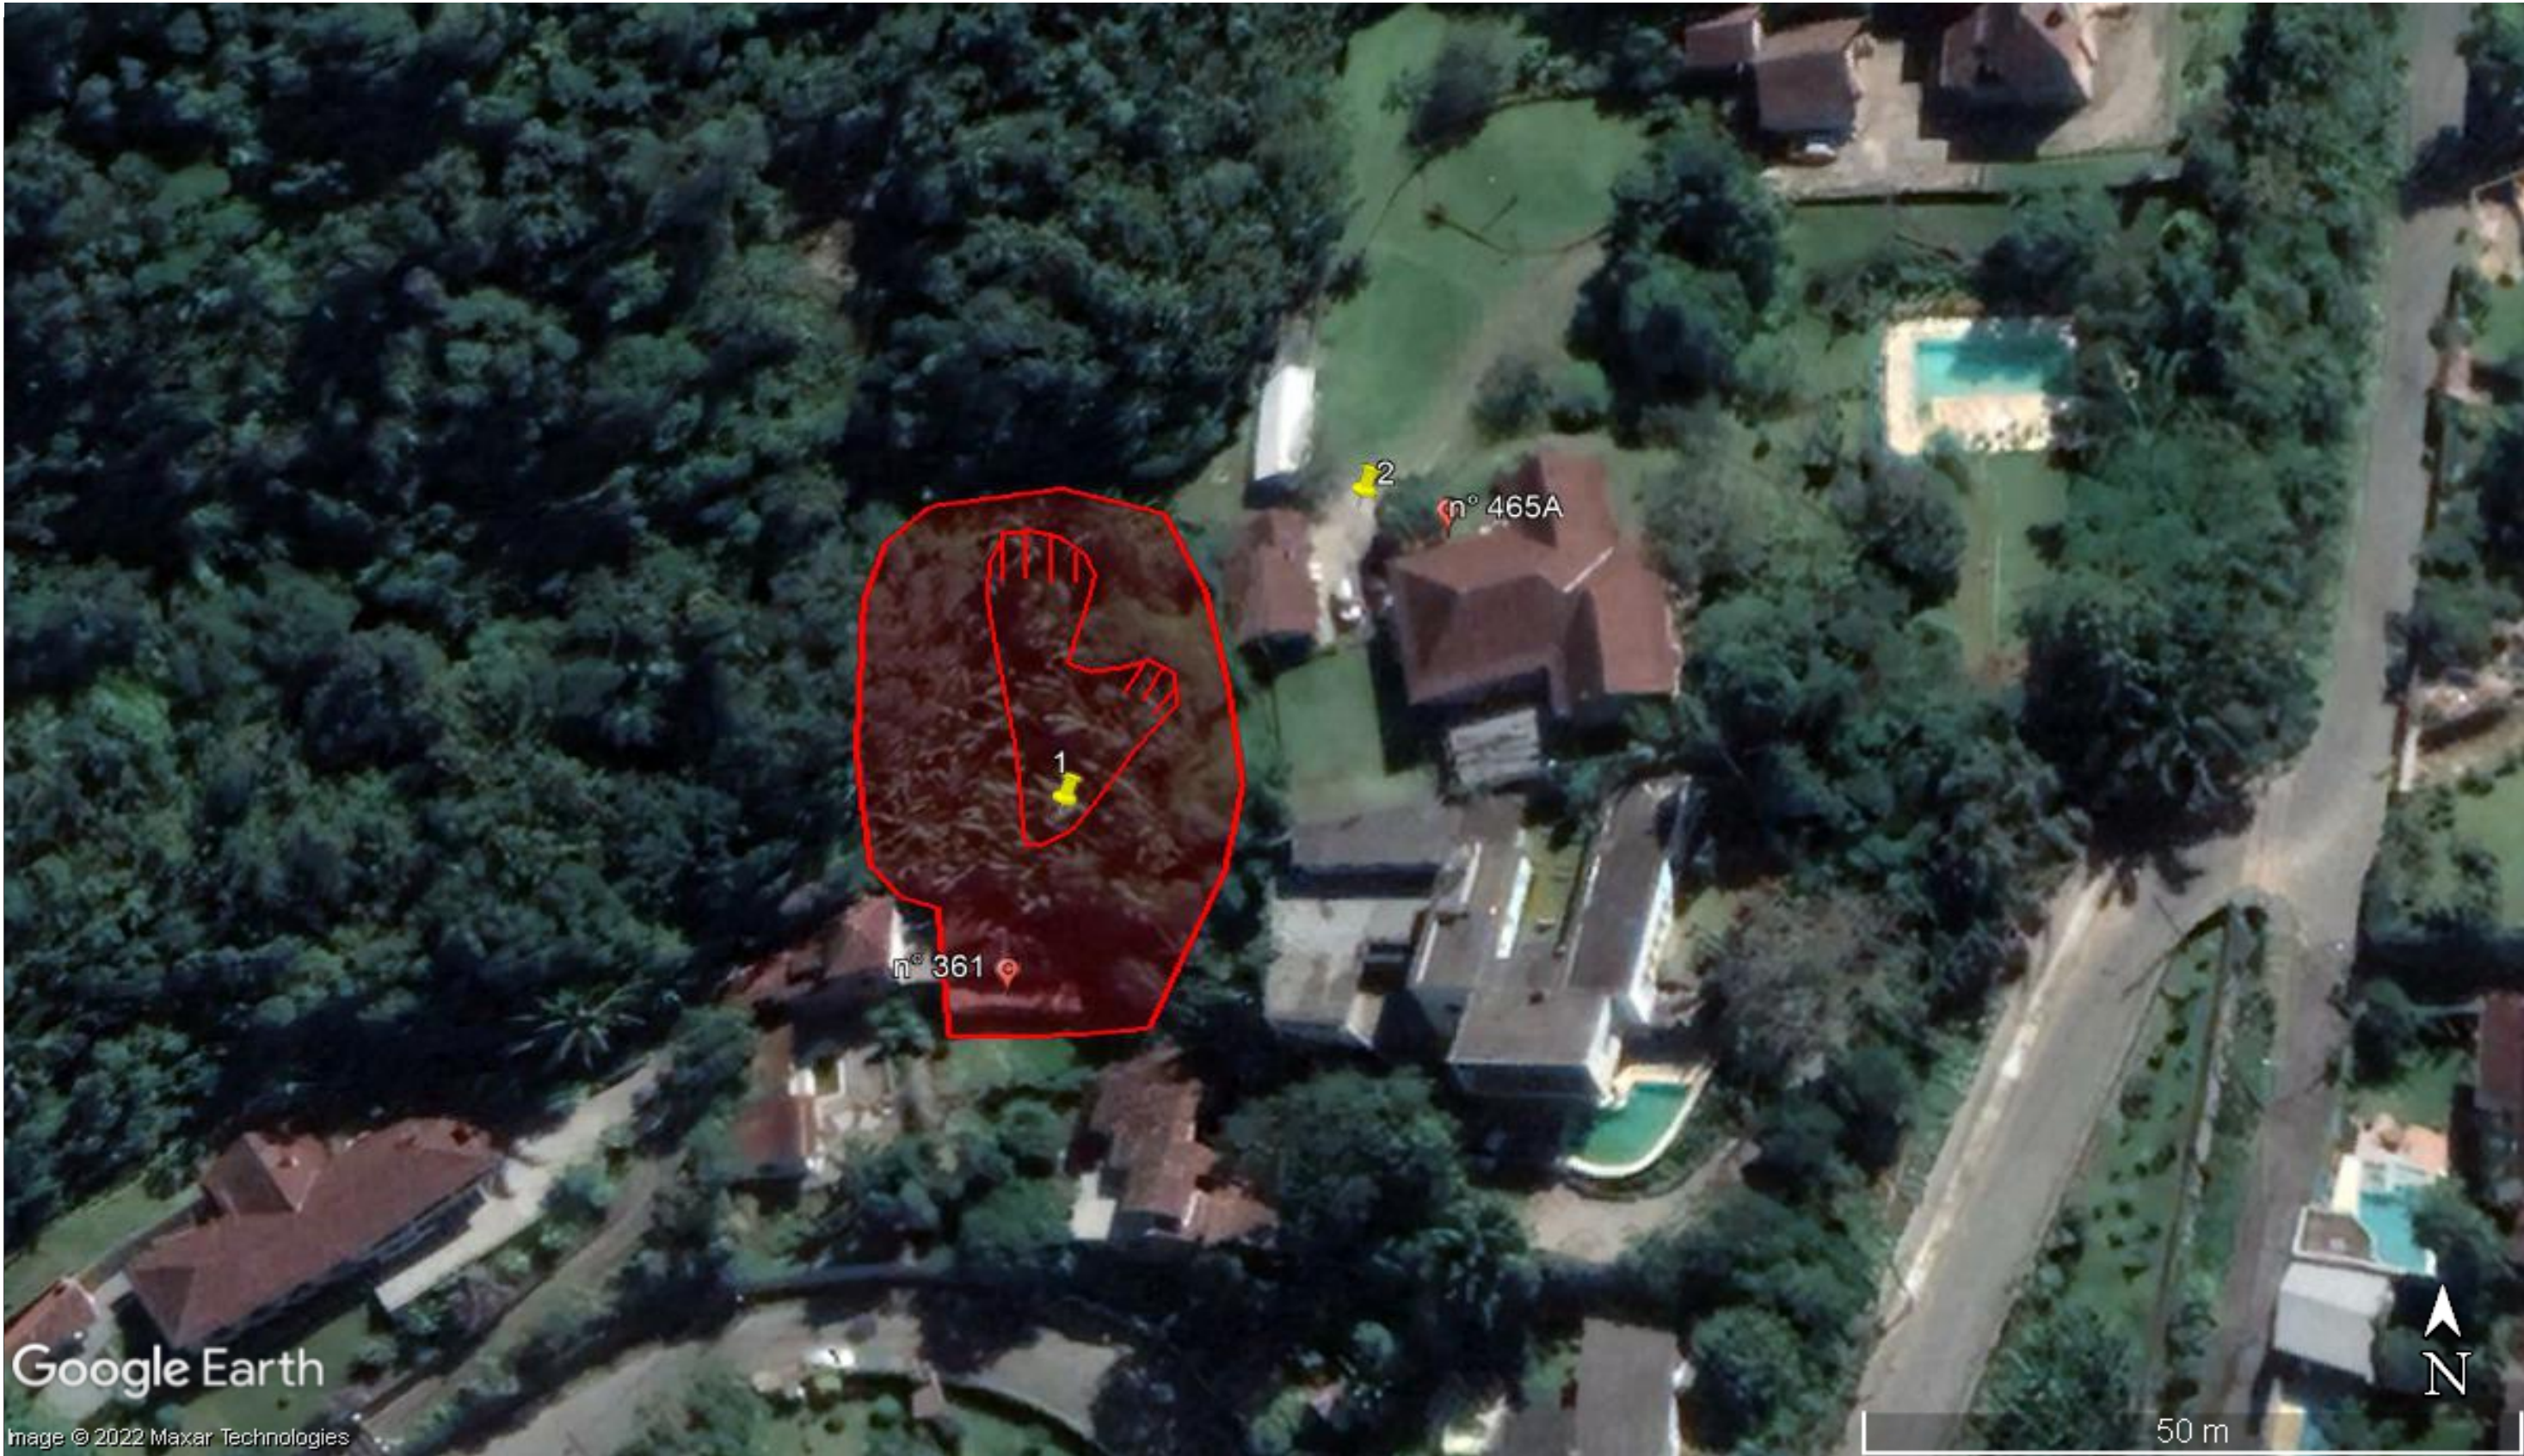
Ocorrência de dois deslizamentos distintos que avançaram para o mesmo ponto, acompanhando a drenagem natural. Está localizado nos fundos da casa número 361, que faz parte do terreno da casa número 465A, na Rua Afranio Peixoto com a Rua Dr. Henrique Cunha. O evento ocorreu no dia 15/02/22 e não houve vítimas, mas o material mobilizado com grande volume d'água chegou a atingir a residência a jusante, sem afetar sua estrutura. Trata-se de um deslizamento de solo coluvionar em uma área de maciço rochoso, sendo o primeiro de dimensões da cicatriz de aproximadamente 5,8 metros de altura, 10 metros de extensão lateral e inclinação de 42,9°. O segundo apresenta dimensões da cicatriz de aproximadamente 7,0 metros de altura e inclinação de 60°. Segundo os moradores, a área apresenta diversas minas d'água a montante do fundo de vale, com drenagem perene. O sistema de drenagem nessa região é precária e, ademais, a canaleta existente a jusante entupiu e não suportou o volume de água. Atenta-se para o processo erosivo ao redor do bloco arredondado, de extensão centimétrica, além da presença de outro bloco angular. A região é predominada por bananeiras, indicativo para solo suscetível a processos erosivos. Não há vestígios de muito material in consolidado para ser carregado, pois a maior parte já está depositado. De acordo com a complexidade da área e do evento, foi delimitado o polígono de risco remanescente incluindo a edificação a jusante das cicatrizes.
