**Thalweg Tecnologia e Serviços de Geotecnia**  
Cartografia de Risco a Escorregamentos em Encostas  
do Município de Petrópolis

**FICHA DE CAMPO**

**Rua nossa senhora da glória, escadaria do alemão**

**Corrêas**

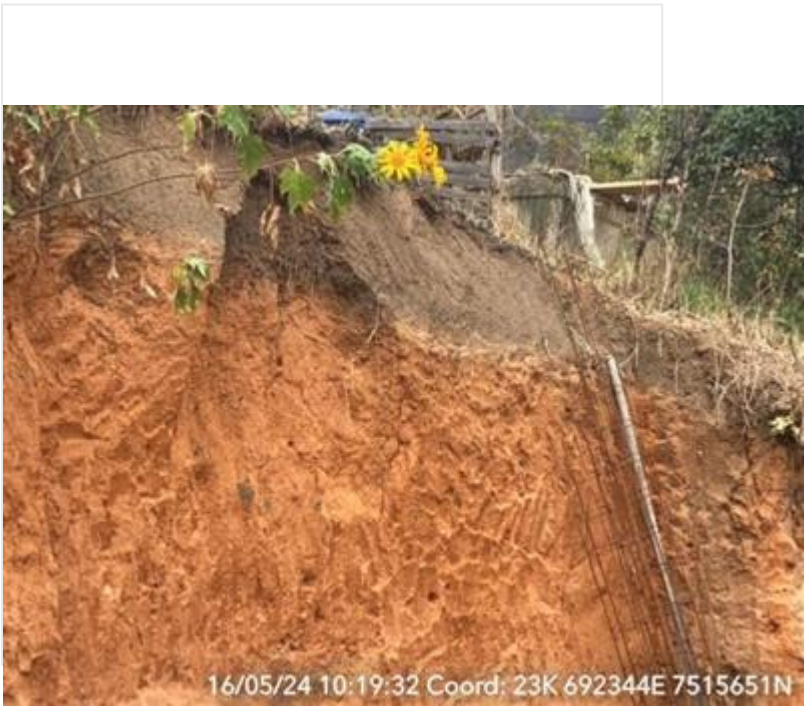
Foto1

**Deslizamento planar de solo no talude de corte nos fundos da casa. Indicamos para o mapeamento. Não ocorreu atingimento da casa..**

**Talude de corte onde houve o deslizamento.**

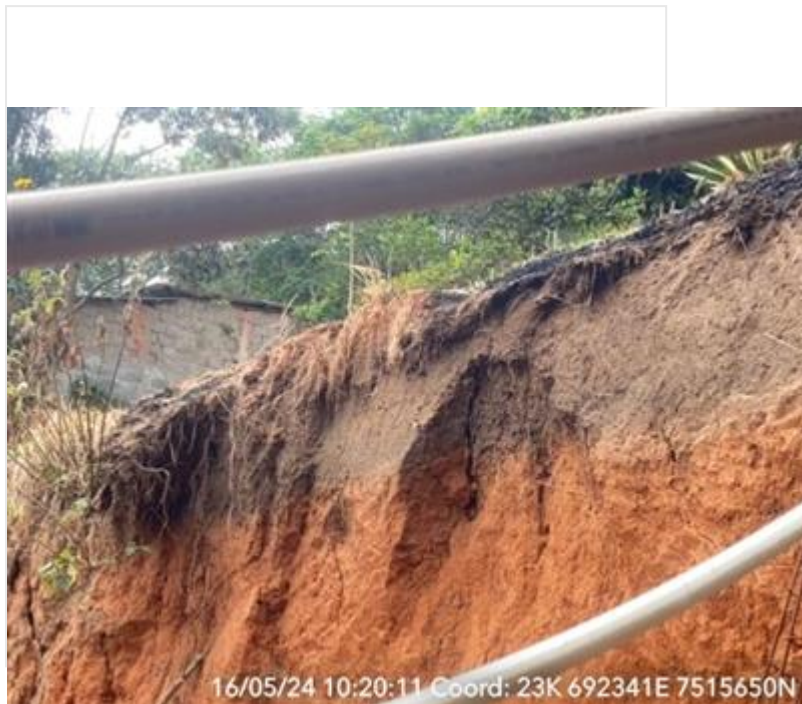
Foto2

**Deslizamento planar em solo no talude de corte**
