**ATENDIMENTOS EMERGENCIAIS EM PETRÓPOLIS**

**MAIO DE 2022**

**Deslizamentos na Estrada Fazenda Inglesa - Mosela**

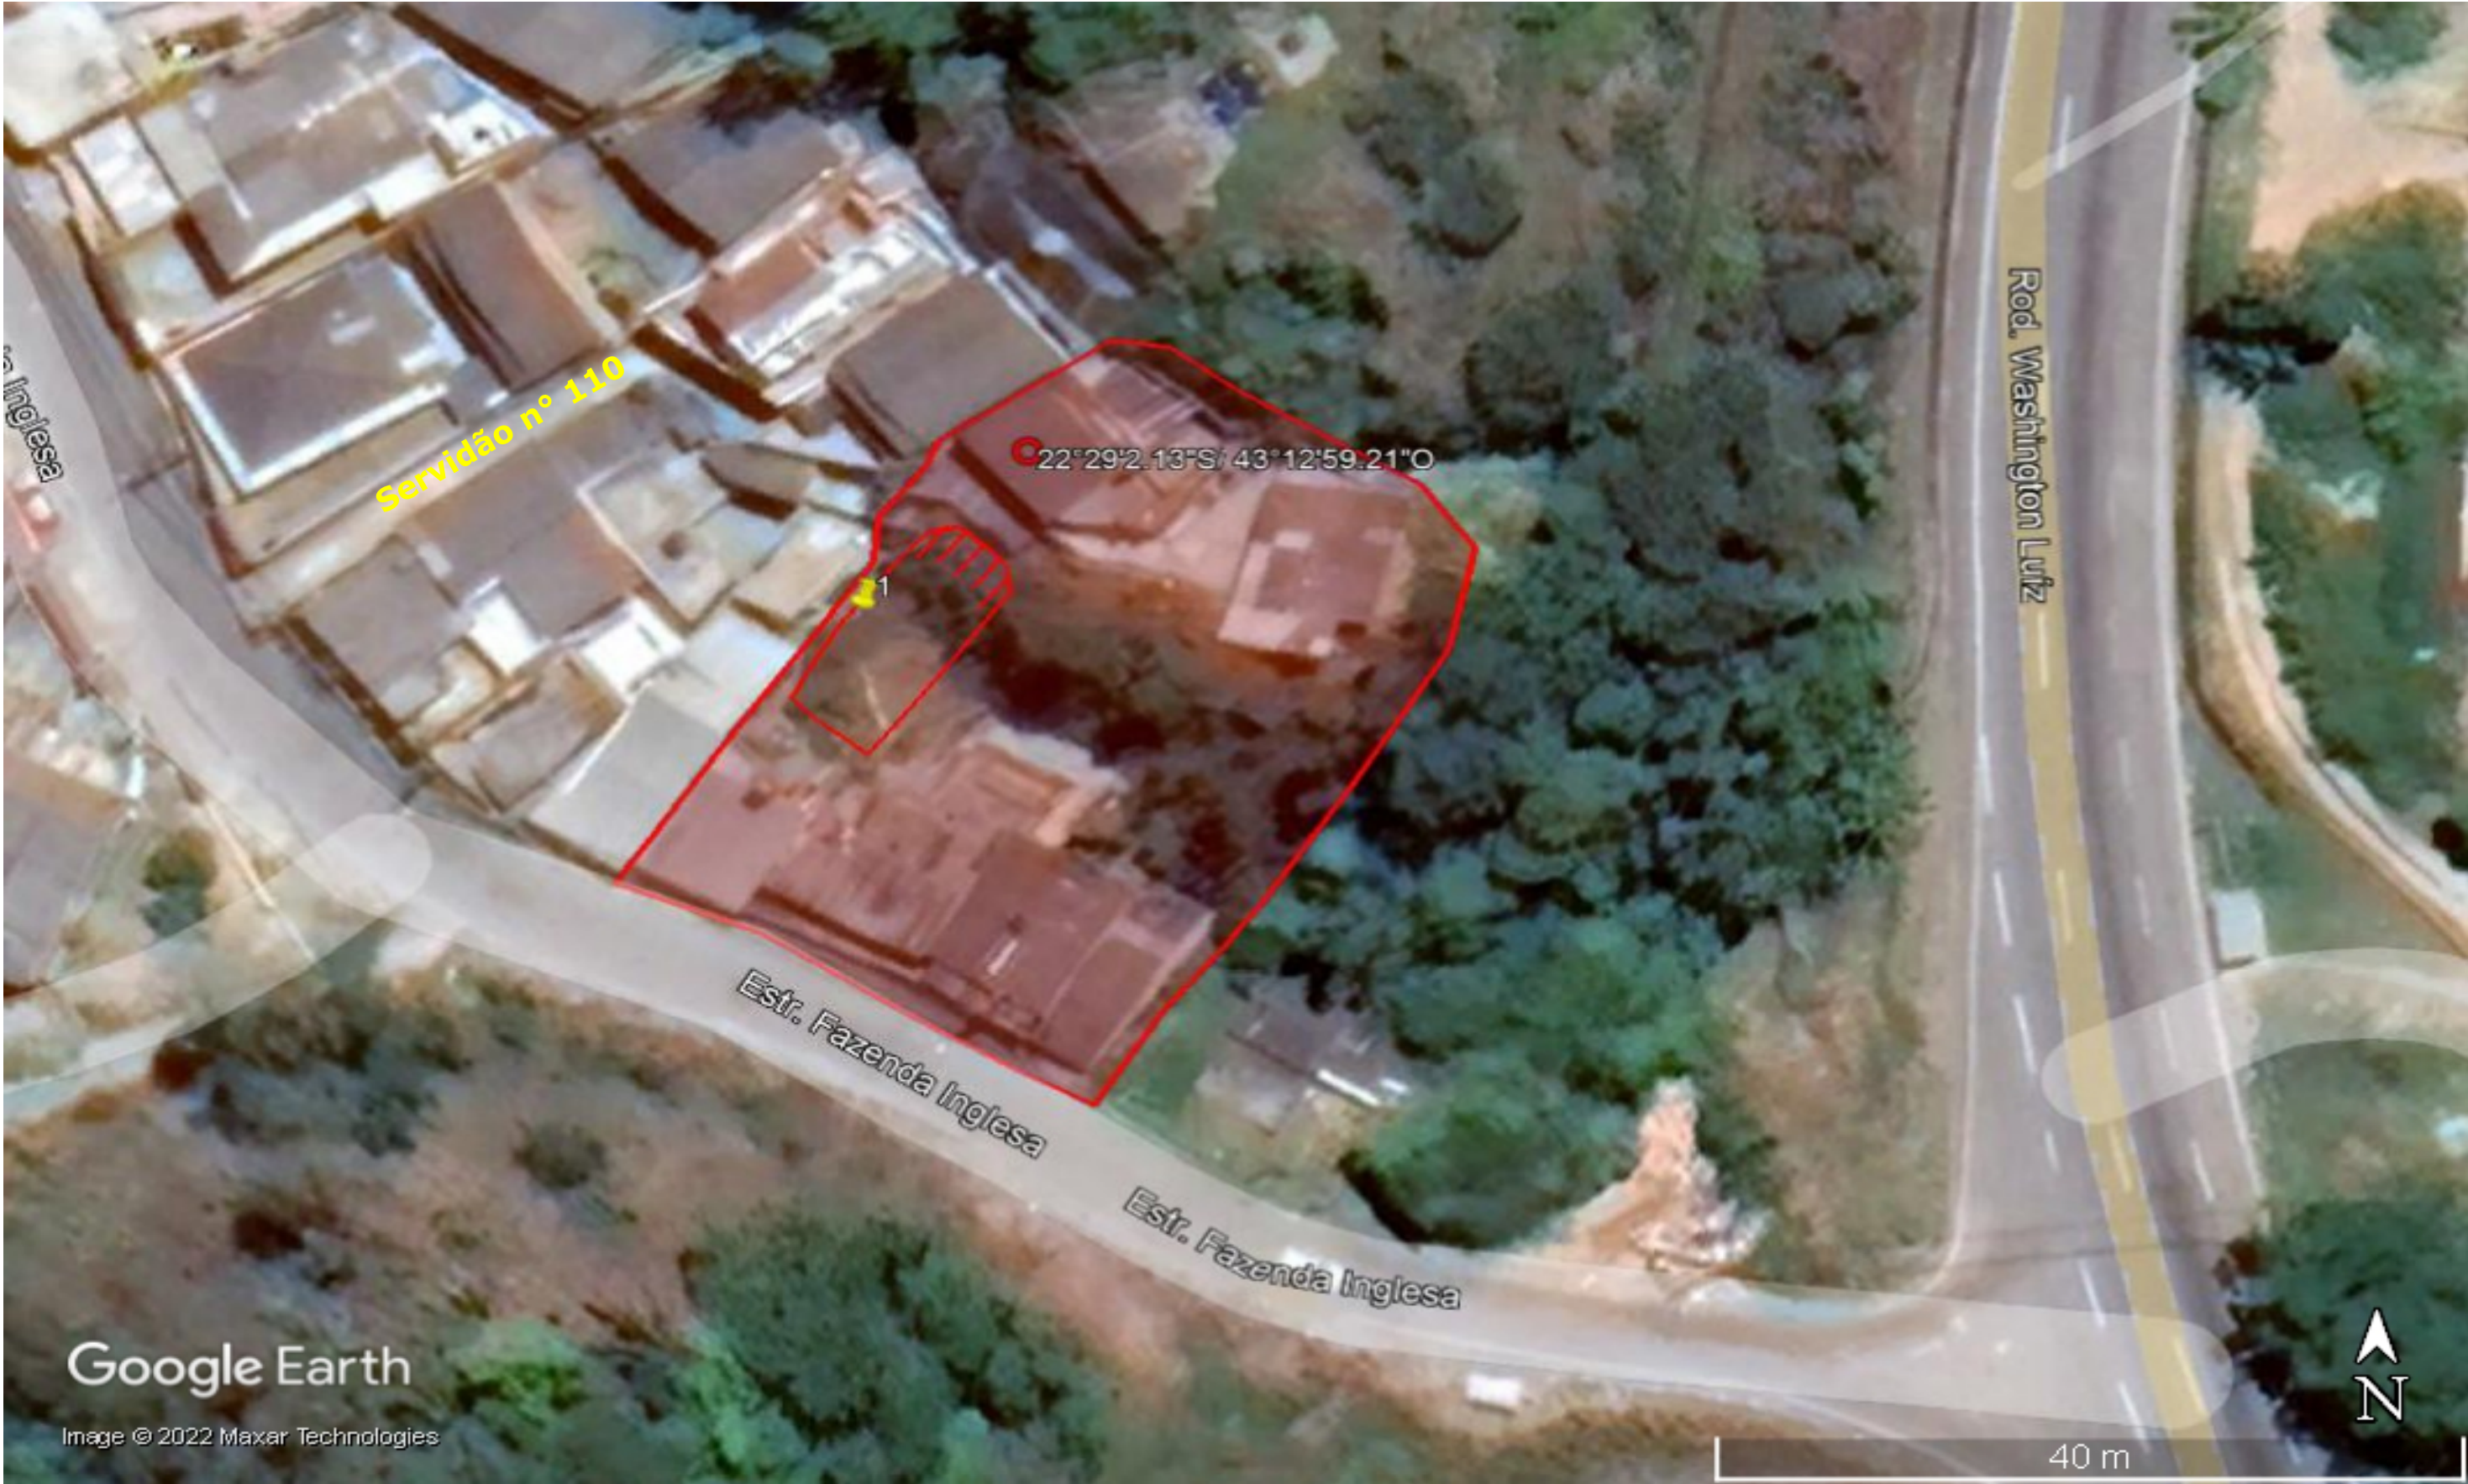
Ocorrência de deslizamento em um talude de corte na Estrada da Fazenda Inglesa, bairro Mosela, relacionado ao evento do dia 15/02/22, sem registro de óbitos ou feridos. O deslizamento é do tipo planar raso de solo residual a jusante da residência localizada na Servidão Nº 110. A crista do deslizamento iniciou-se na base da residência com avanço do material mobilizado para jusante, não atingindo outras residências (s/nº). A distância das moradias a jusante para o talude é de até 2,0 metros. Os moradores colocaram uma lona como forma paliativa para retardar o processo erosivo. Foi possível observar canos expostos com lançamento d'água em direção ao talude. Na região lateral com vegetação densa e presença de bananeiras, pode-se observar a passagem de um córrego, que com lançamento de lixo e entulhos, pode dificultar o escoamento das águas pluviais. A cicatriz do deslizamento apresenta aproximadamente 8 metros de altura, largura de 6 metros e inclinação de 56,1°. Duas residências a montante e quatro a jusante, que não foram atingidas, apresentam uma configuração preferencial para o direcionamento do material em casos de avanço da deflagração do movimento. A delimitação da área de risco remanescente é analisada com base na observação do processo que encontra-se ativo e em estágio de evolução, podendo ser acelerado em casos de chuvas.

Cicatriz de deslizamento

Delimitação da área de risco remanescente

Alcance do deslizamento
