## PARECER TÉCNICO EMERGENCIAL NA RODOVIA 145 MARÇO DE 2023

Trecho entre os município de Barra do Piraí e  
Valença-RJ.

Data da Vistoria : 28/03/23

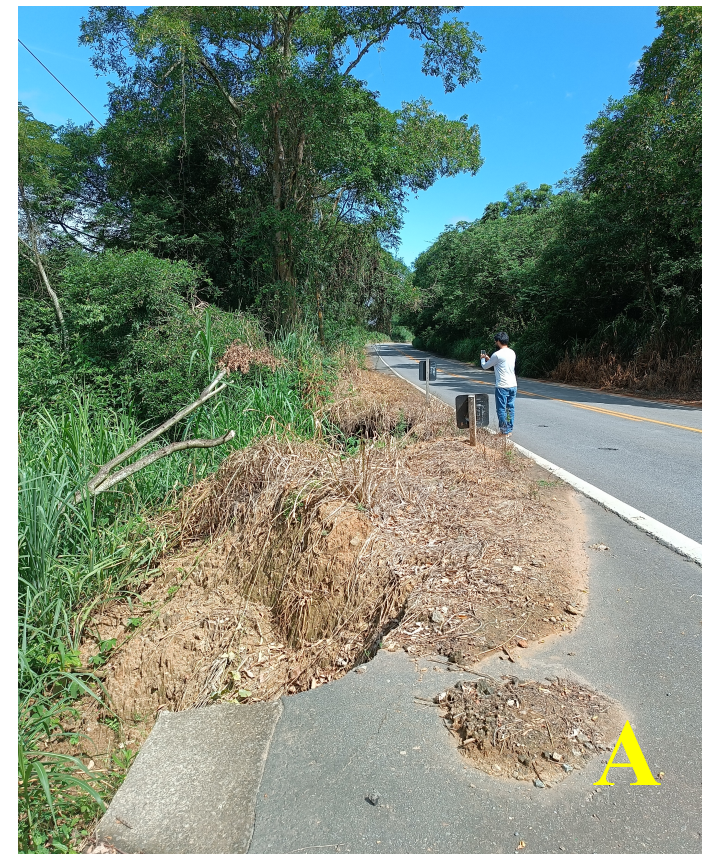
(1) Ocorrência a jusante da via, próximo ao Sítio São Geraldo, o trecho visorido apresenta degraus de abatimento sob aterro que foi depositado na cicatriz do movimento (figura A). Foram observadas rachaduras paralelas as cicatrizes indicando a evolução dos processos geológicos que poderão atingir um trecho maior da rodovia. A cicatriz do deslizamento apresenta 10m de extensão com graus negativos na crista do rompimento deixando a capa asfáltica em balanço (figura B). Não foi possível identificar se há rompimento da rede de drenagem (figura C).

Assim, considerando a metodologia de Risco Remanescente do DRM-RJ e tendo em vista a possibilidade de evolução dos processos geológicos ativos que se potencializam durante o período de chuvas intensas, que atenuam os riscos de novos deslizamentos e, visando a segurança global da população, recomenda-se o monitoramento das trincas na via até que sejam adotadas intervenções de engenharia cabíveis, visando a minimização de risco em novos eventos.

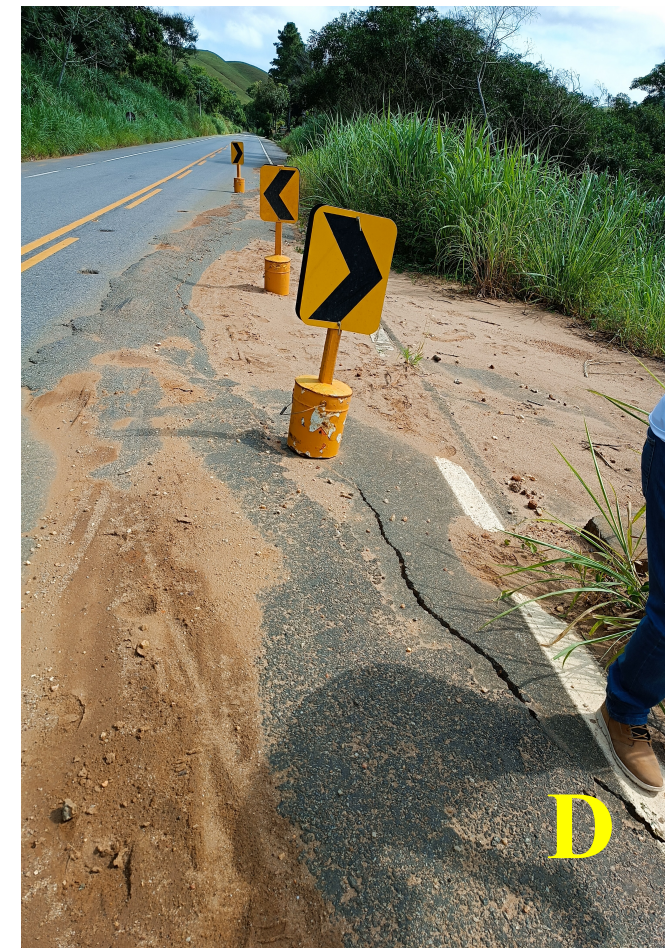
(2) Foram identificados trincas no asfalto (figura D). A cicatríz apresenta extensão aproximadamente 6m, o escoamento da via está ocorrendo lateralmente a escada hidráulica (figura E), causando erosão a jusante da via. As trincas indicam abatimento da via e com a progressão dos processos geológicos, a rodovia poderá ser comprometida, causando danos ao tráfego (Figura F).
