**ATENDIMENTOS EMERGENCIAIS EM PETRÓPOLIS**  
**MAIO DE 2022**

**Deslizamento na Estrada Fazenda Inglesa, 150 - Mosela**

Data da elaboração: 15/05/2022  
Data da Vistoria: 13/05/2022

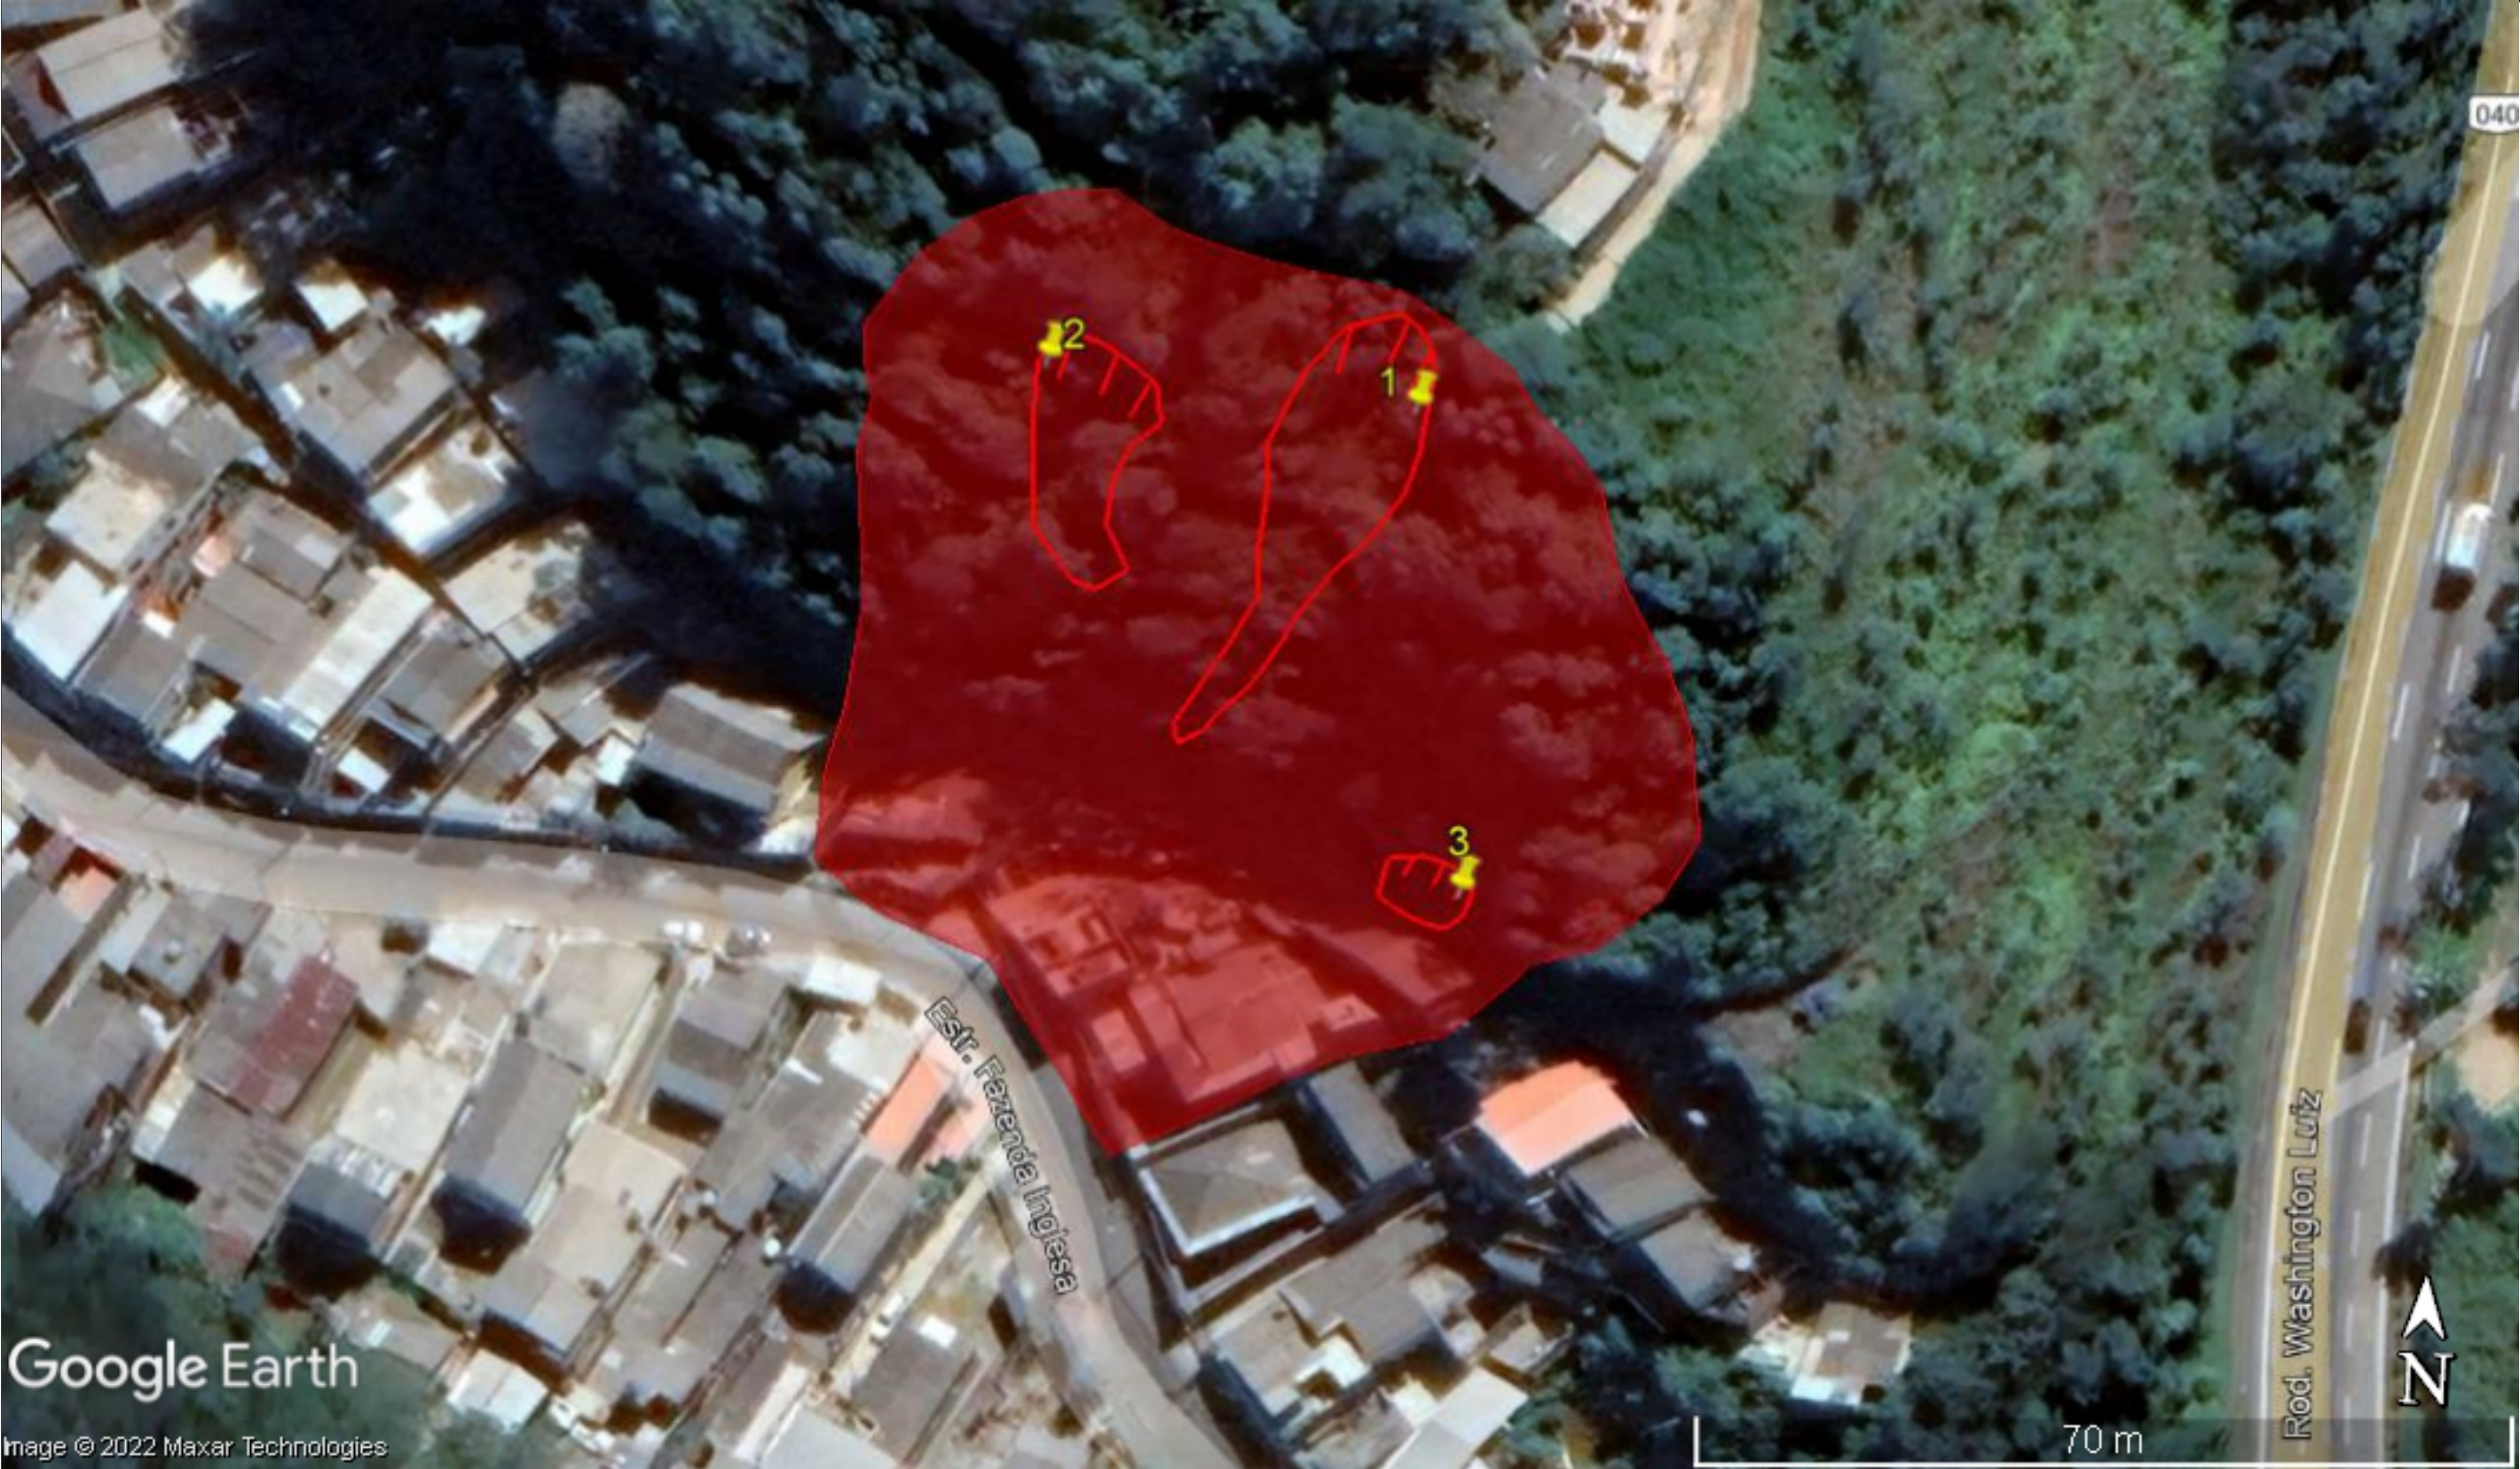
Ocorrência de deslizamentos planares que ocorreram a montante da Estrada da Fazenda Inglesa, nº 150, sem registro de vítimas.

Importante destacar que a área analisada já foi comprometida por deslizamentos pretéritos, segundo moradores, ocorridos em dezembro de 2010, que obteve grande proporção de material mobilizado e atingiu o terreno dos imóveis causando danos. A recorrência dos deslizamentos é potencializada devido a linha de drenagem que é identificada à montante do imóvel que vêm causando, de forma natural, a reativação do processo dos movimentos de massa.

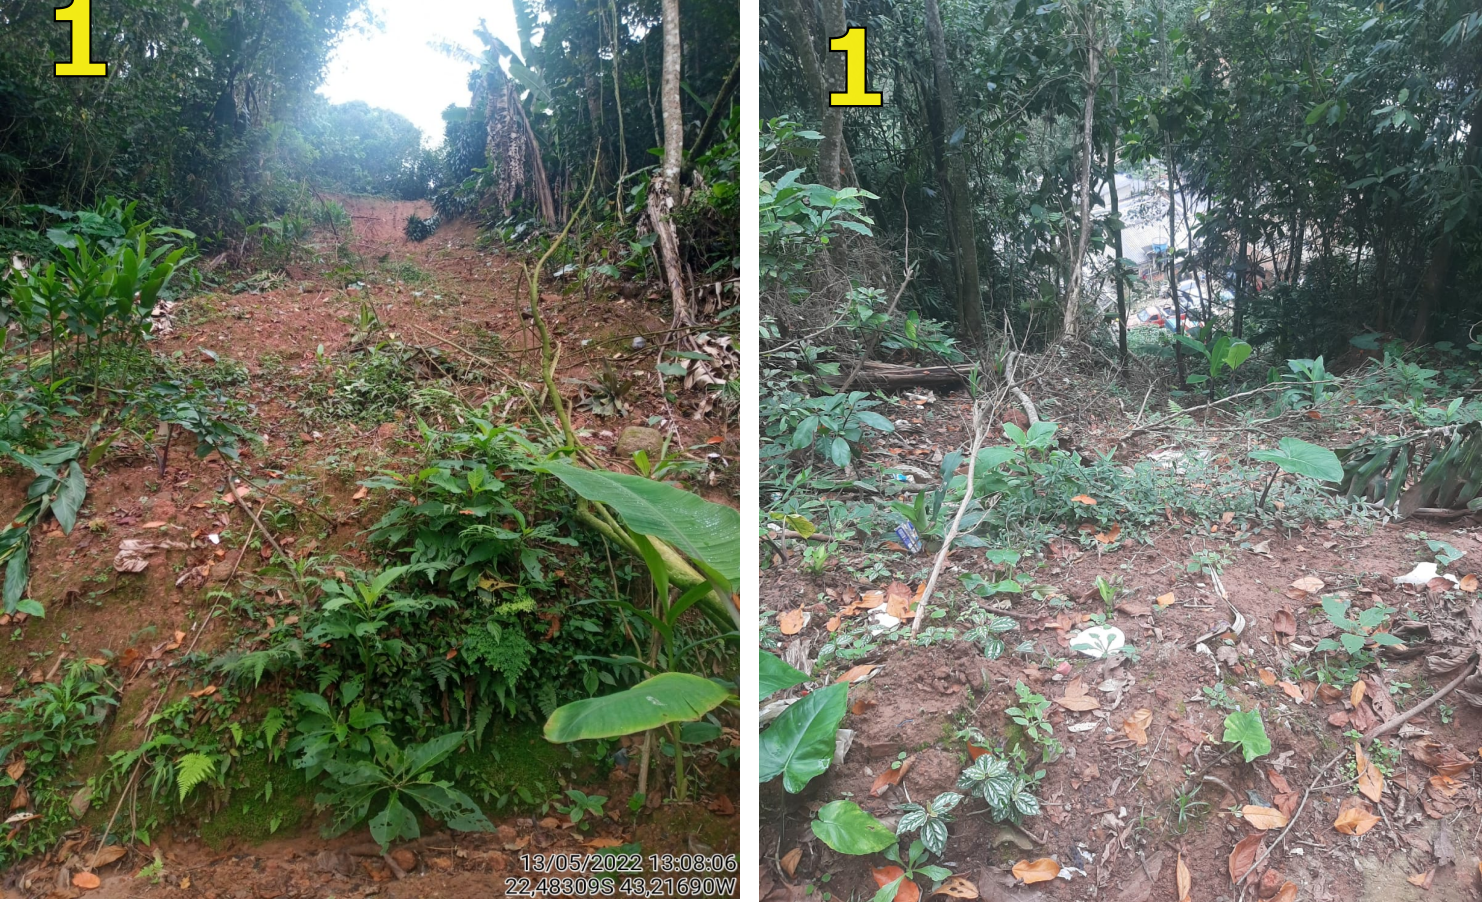
1) Deslizamento planar ocorrido no evento do dia 15/02/22, a montante da Servidão Manoel Silva, no caminho que dá acesso as residências. A cicatriz de escorregamento apresentou altura de 20 metros em relação a passagem dos moradores, com inclinação de 54° e extensão lateral de 12 metros. O material mobilizado é caracterizado por solo residual maduro, blocos e vegetação de médio/alto porte e bananeiras.

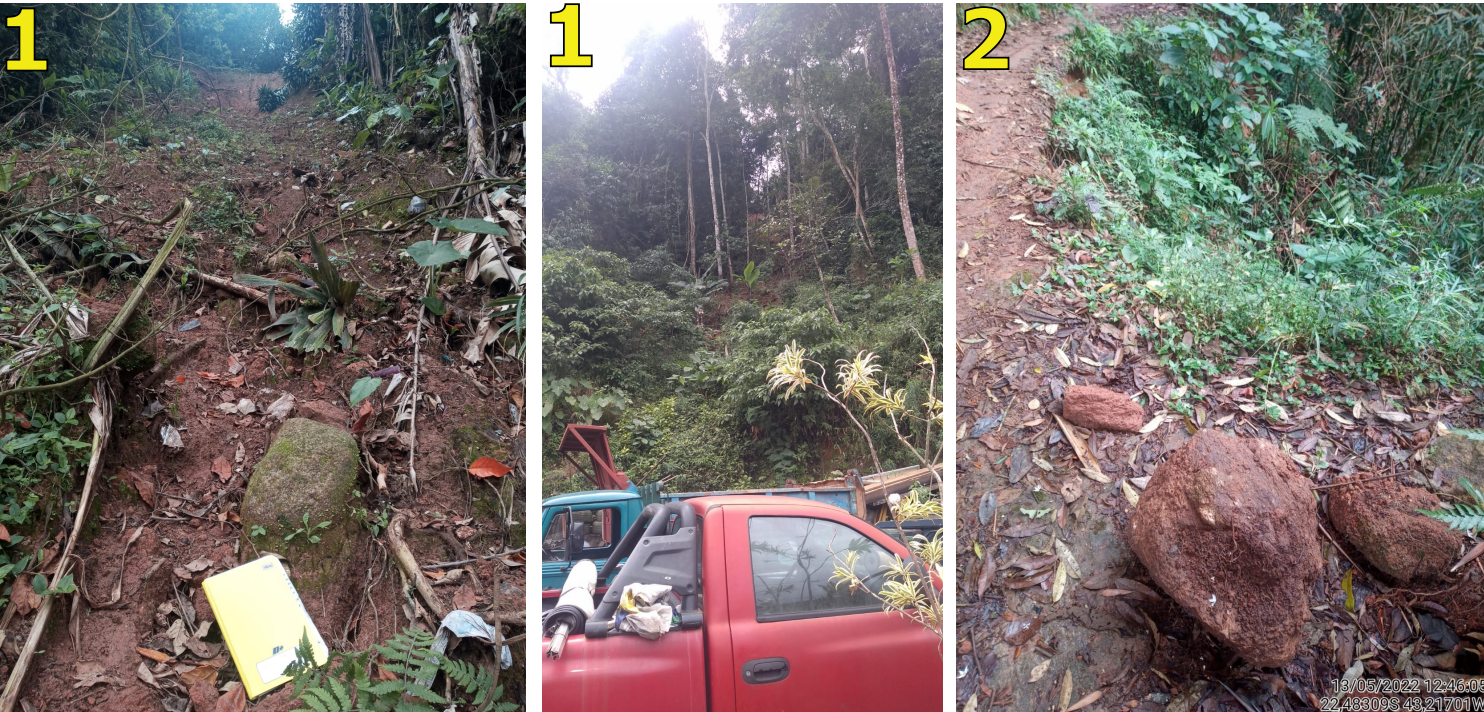
2) À jusante do caminho que dá acesso as residências, foi registrado um deslizamento planar que descalçou o caminho, uma vez que a ruptura do movimento se deu no mesmo ponto. O material mobilizado é composto por solo, pequenos blocos e vegetação de médio a alto porte. A extensão lateral é de aprox. 12 metros, com declividade superior a 45°. Não foram observados sistemas de drenagem e escoamento ao longo da servidão.
