Em atendimento ao Ofício DER/CHEGAB Nº 97, o DRM-RJ realizou no dia 28 de março de 2023 vistoria técnica na RJ-145 trecho localizado no município de Paulo de Frontin. A vistoria teve como objetivo a avaliação do risco remanescente relacionados as ocorrências de movimentos de massa decorrentes dos episódios de chuva do período de janeiro a março de 2023.

**PARECER TÉCNICO EMERGENCIAL NA RJ 129**  
**MARÇO DE 2023**

**Trecho Engenheiro Paulo de Frontin**

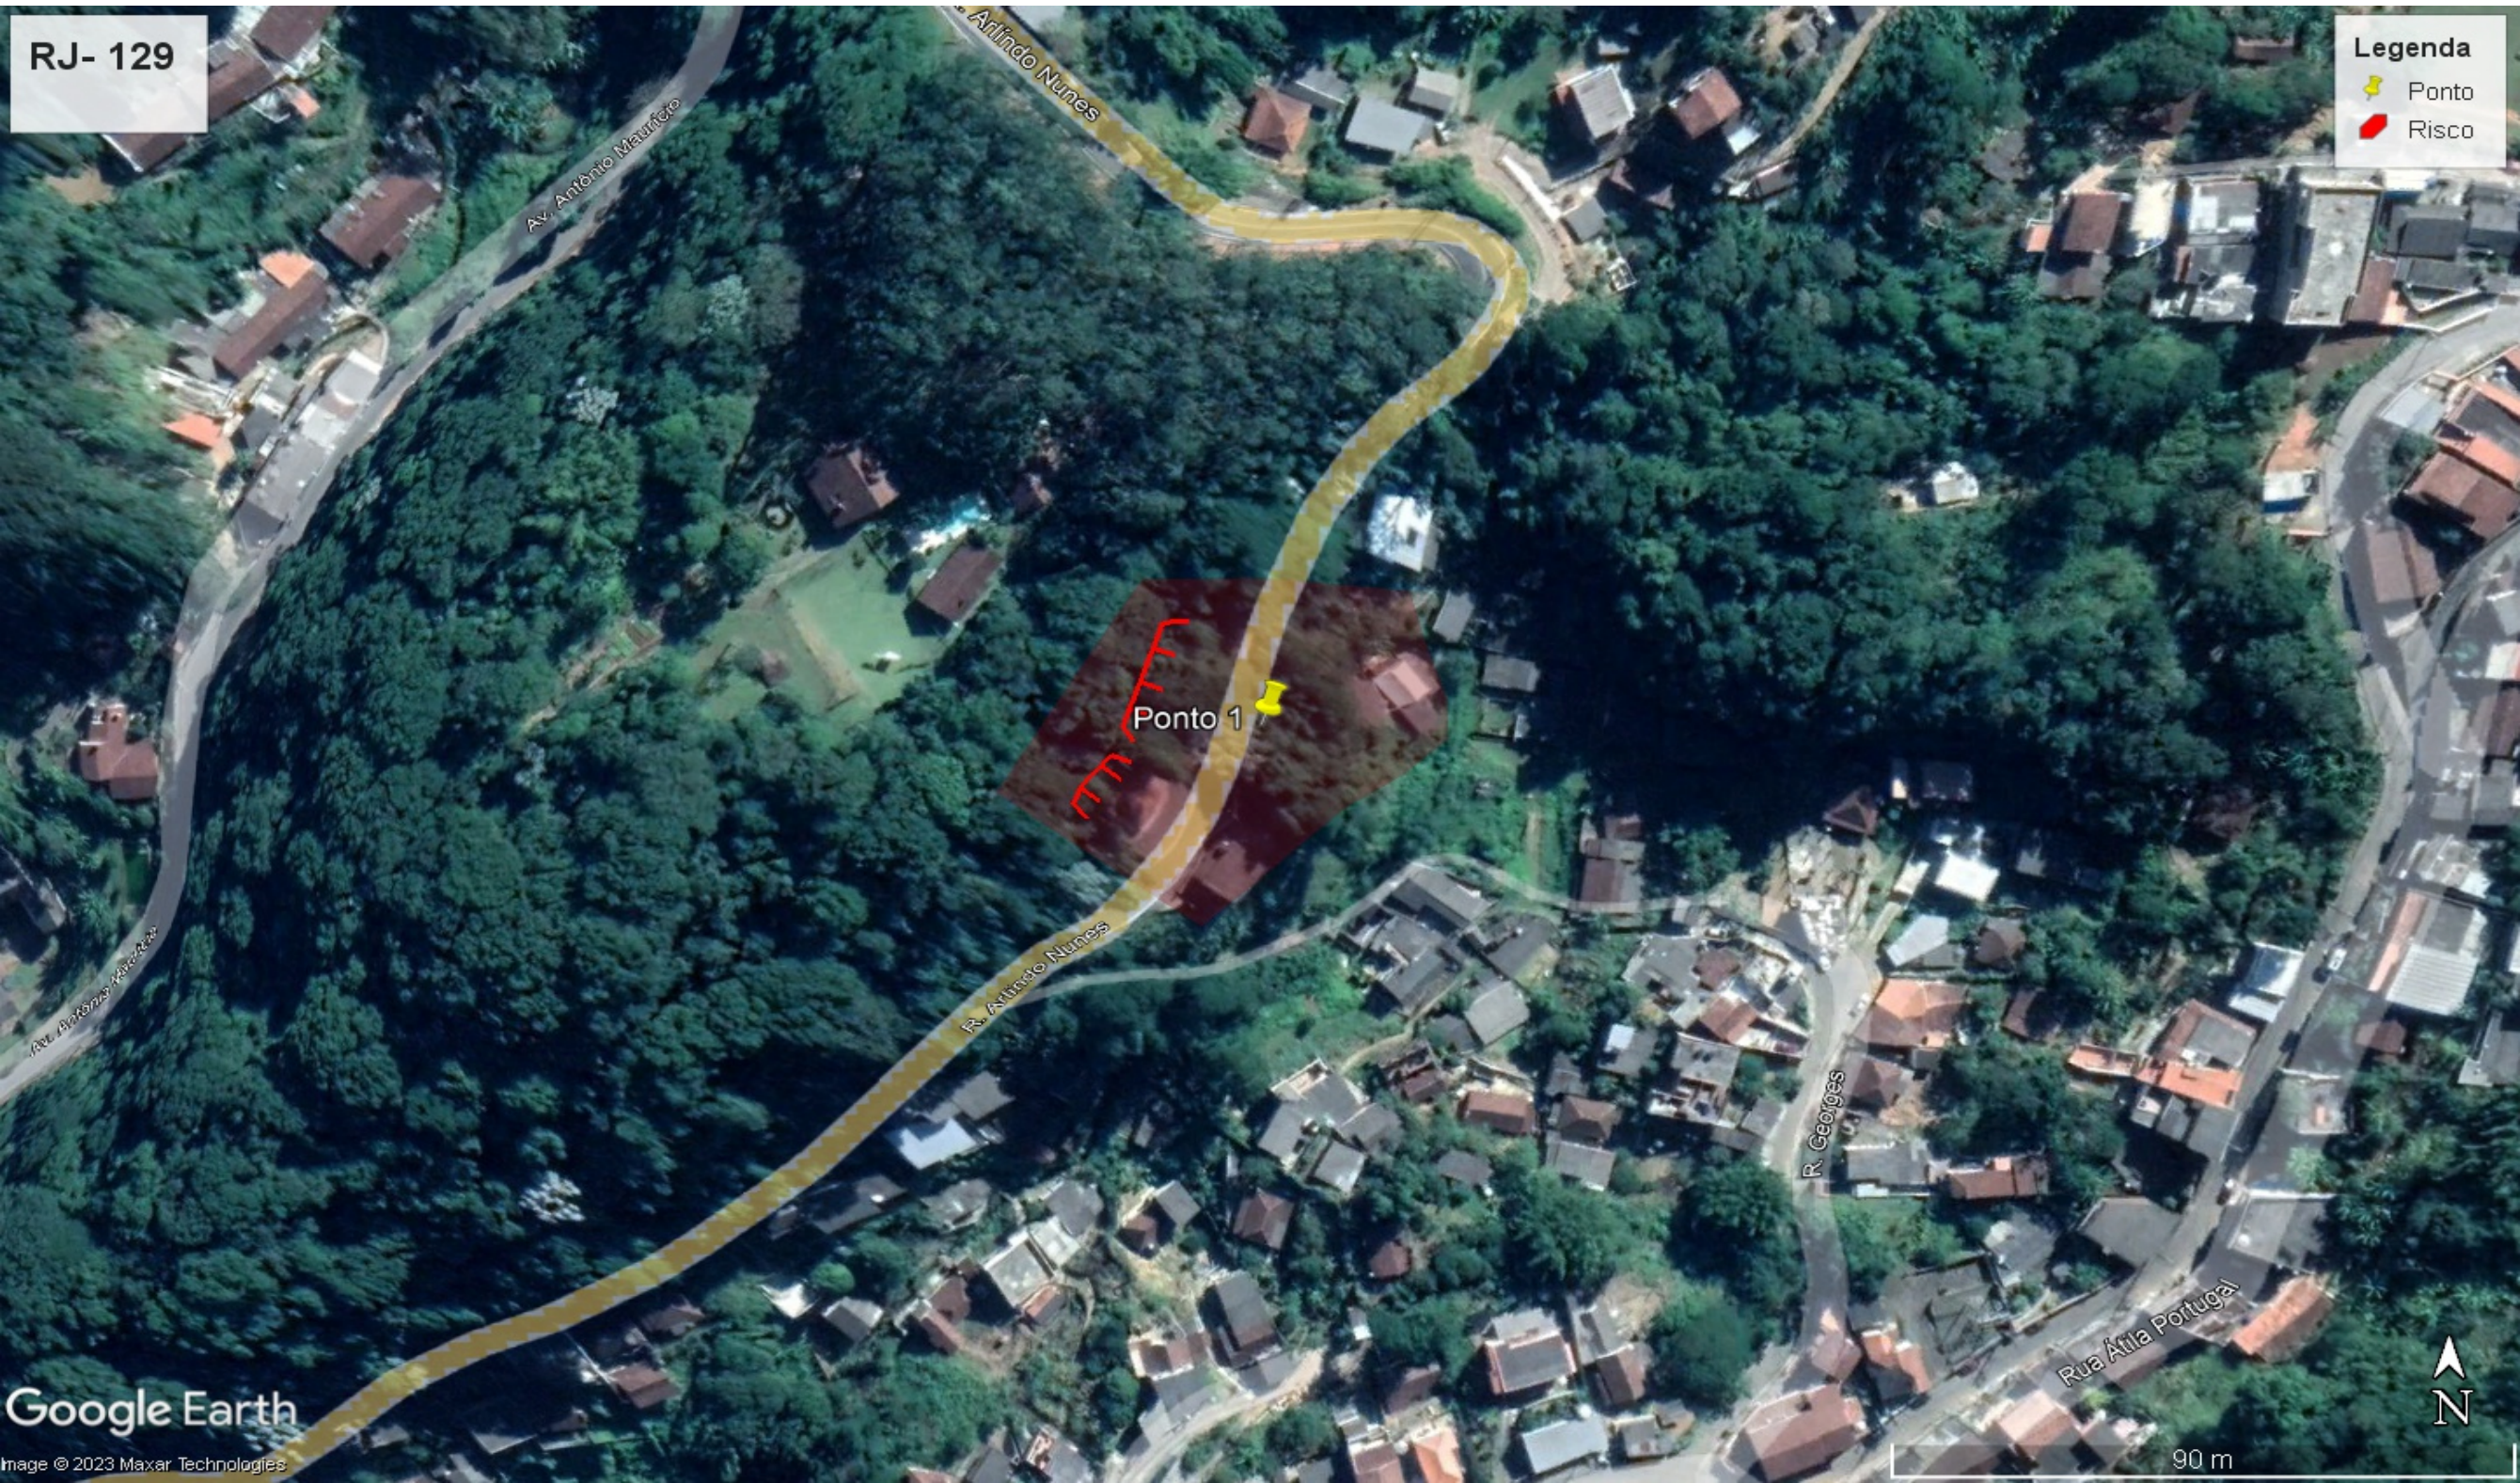
Foi observado cicatriz de deslizamento planar a montante da via, próximo ao nº 584, com extensão de 55 m, altura 8m e inclinação de 60° a 80°. Na encosta é composta por solo residual com blocos de rocha e a vegetação é de alto porte, com algumas árvores apresentando grau de inclinação. A jusante da via tem porções de bambus, com graus negativos próximo as raízes e outra porção com graus de inclinação. Houve deslizamento a jusante da manilha de drenagem que destruiu parcialmente o acesso dos moradores. Dois imóveis a jusante apresentam distância de 3 m para a encosta com bambu e vegetação de médio a alto porte muito próximas ao talude de corte. O sistema de drenagem da via é de meia manilha.

Assim, considerando a metodologia de Risco Remanescente do DRM-RJ e tendo em vista a possibilidade de evolução dos processos geológicos-geomorfológicos ativos que se potencializam durante o período de chuvas intensas e visando a segurança global da população, recomenda-se o monitoramento da encosta e das trincas no asfalto até que sejam adotadas intervenções de engenharia cabíveis, visando a minimização de risco em novos eventos.
