Em atendimento ao Ofício DER/CHEGAB Nº 97, o DRM-RJ realizou no dia 28 de março de 2023 vistoria técnica na RJ-145 trecho compreendido entre os municípios de Barra do Piraí e Valença. A vistoria teve como objetivo a avaliação do risco remanescente relacionados as ocorrências de movimentos de massa decorrentes dos episódios de chuva do período de janeiro a março de 2023 .

**PARECER TÉCNICO EMERGENCIAL NA RODOVIA 145  
MARÇO DE 2023**

**Trecho entre os município de Barra do Piraí e  
Valença-RJ.**

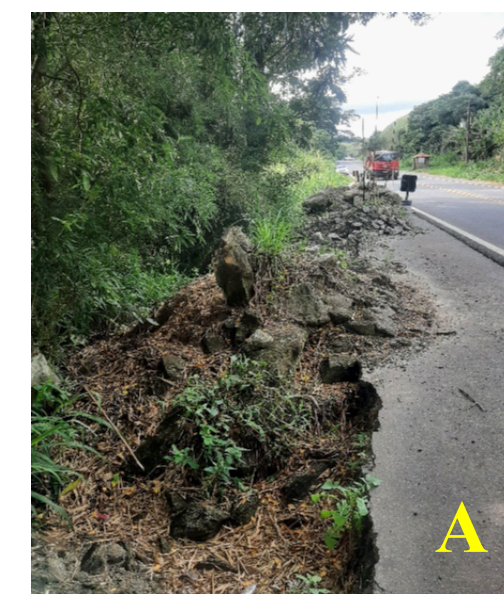
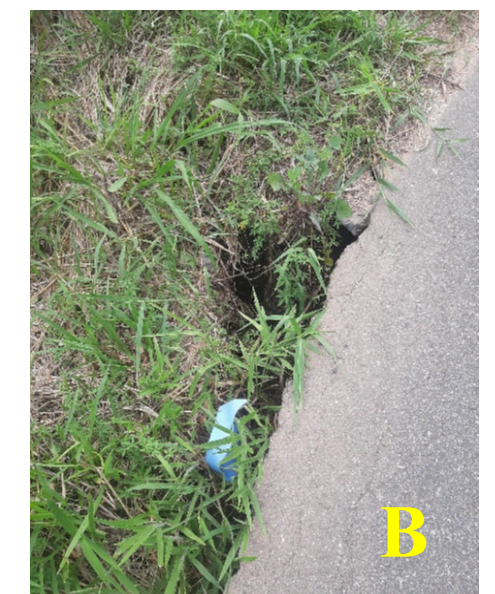
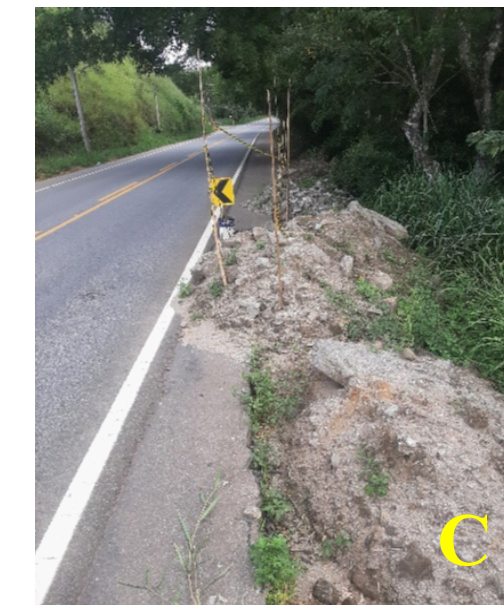
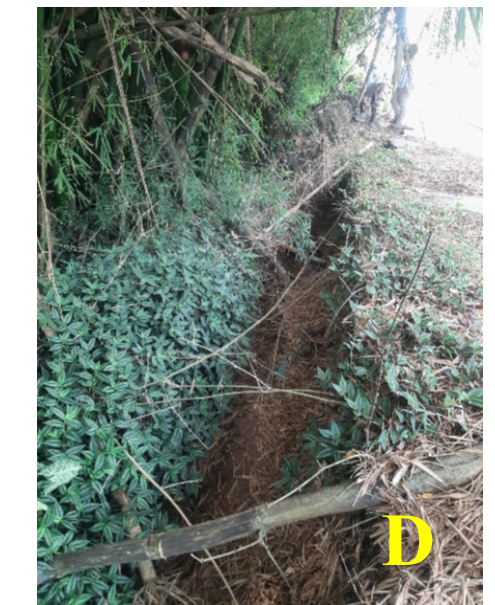
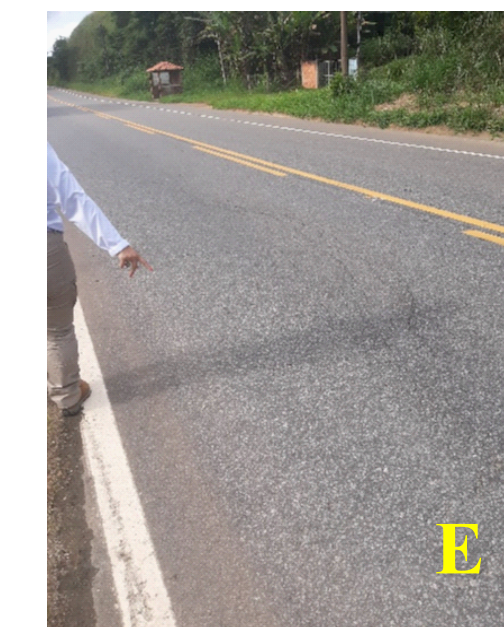
**(3)** Ocorrência a jusante da via, próximo ao número 8400. O trecho vistoriado apresenta degraus de abatimento sob aterro. Foram observadas rachaduras paralelas as cicatrizes indicando a evolução dos processos geológicos que poderão atingir um trecho maior da rodovia. A cicatriz do deslizamento apresenta 10m de extensão (figura A) com graus negativos na crista do rompimento deixando a capa asfáltica em balanço (figura B). Não foi possível identificar se há rompimento da rede de drenagem. Além disso, há material depositado sobre a crista do deslizamento (figura C). Também foi observado uma canaleta para escoamento de água superficial, porém ela se encontra com folhas e obstruída com o material depositado (figura D). Foram observadas rachaduras paralelas as cicatrizes indicando a evolução dos processos geológicos que poderão afetar a rodovia (Figura E).

Assim, considerando a metodologia de Risco Remanescente do DRM-RJ e tendo em vista a possibilidade de evolução dos processos geológicos ativos que se potencializam durante o período de chuvas intensas, que atenuam os riscos de novos deslizamentos e, visando a segurança global da população, recomendase o monitoramento das trincas na via até que sejam adotadas intervenções de engenharia cabíveis, visando a minimização de risco em novos eventos.

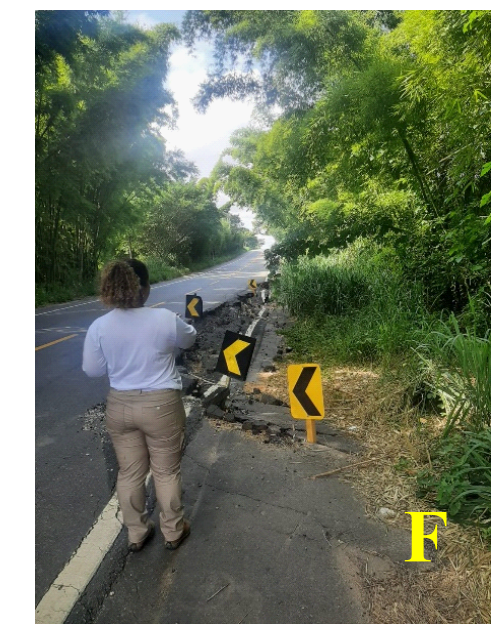
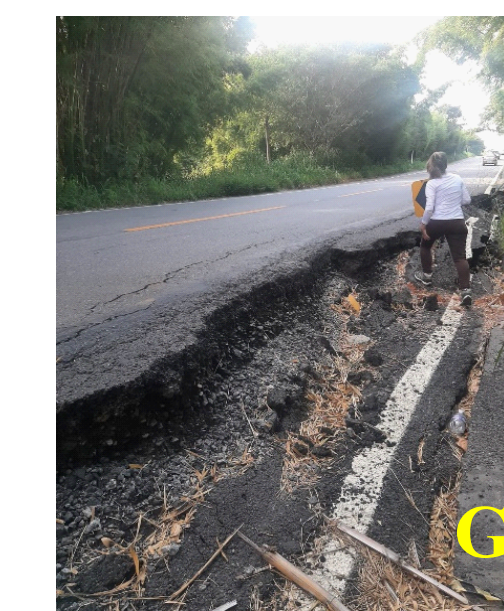
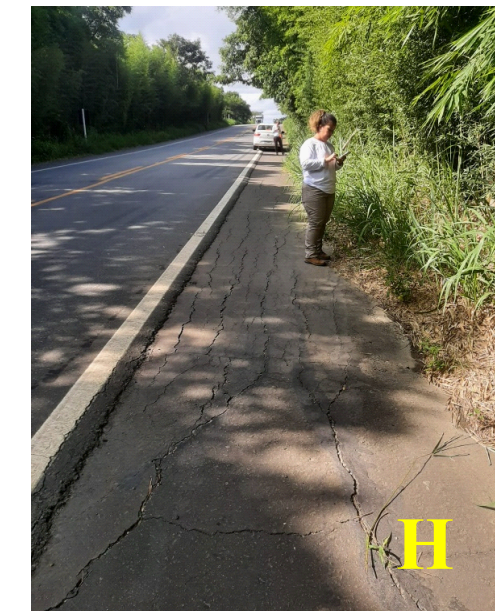
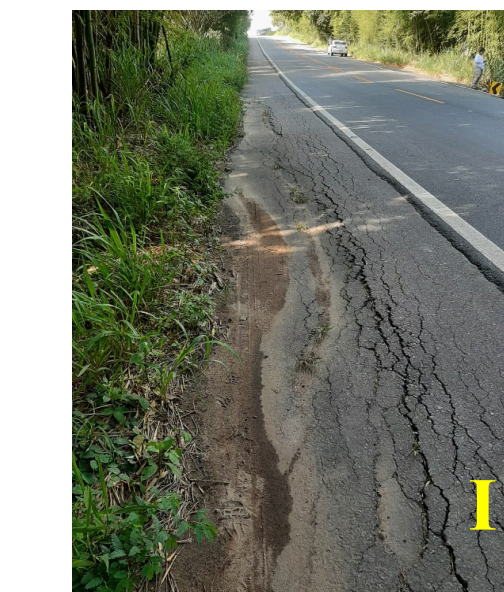
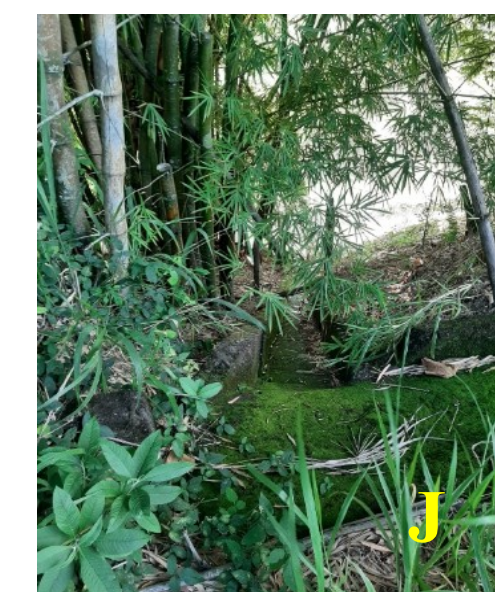
**(4)** Ponto localizado próximo a entrada do Parque Nacional da Concórdia. Foi identificado abatimento do asfalto em direção ao talude. Não foi possível observar/identificar cicatriz de deslizamento a jusante da RJ-145. A região de abatimento do asfalto tem aproximadamente 15m de extensão (figura F). A altura do abatimento é variável, sendo maior do que 20cm no ponto mais profundo (figura G). Foram observadas rachaduras paralelas as cicatrizes indicando a evolução dos processos geológicos que poderão atingir um trecho maior da rodovia (Figura G). Rachaduras distando 5m do abatimento indicam também possível evolução lateral do processo (figura H). Além disso, foram identificadas rachaduras no asfalto no sentido Valença Barra do Piraí (Figura I). A via conta com um sistema de drenagem (figura J).
