**ATENDIMENTOS EMERGENCIAIS EM PETRÓPOLIS  
MAIO DE 2022**

**Deslizamento na Rua Bingen, 336 - Bingen**

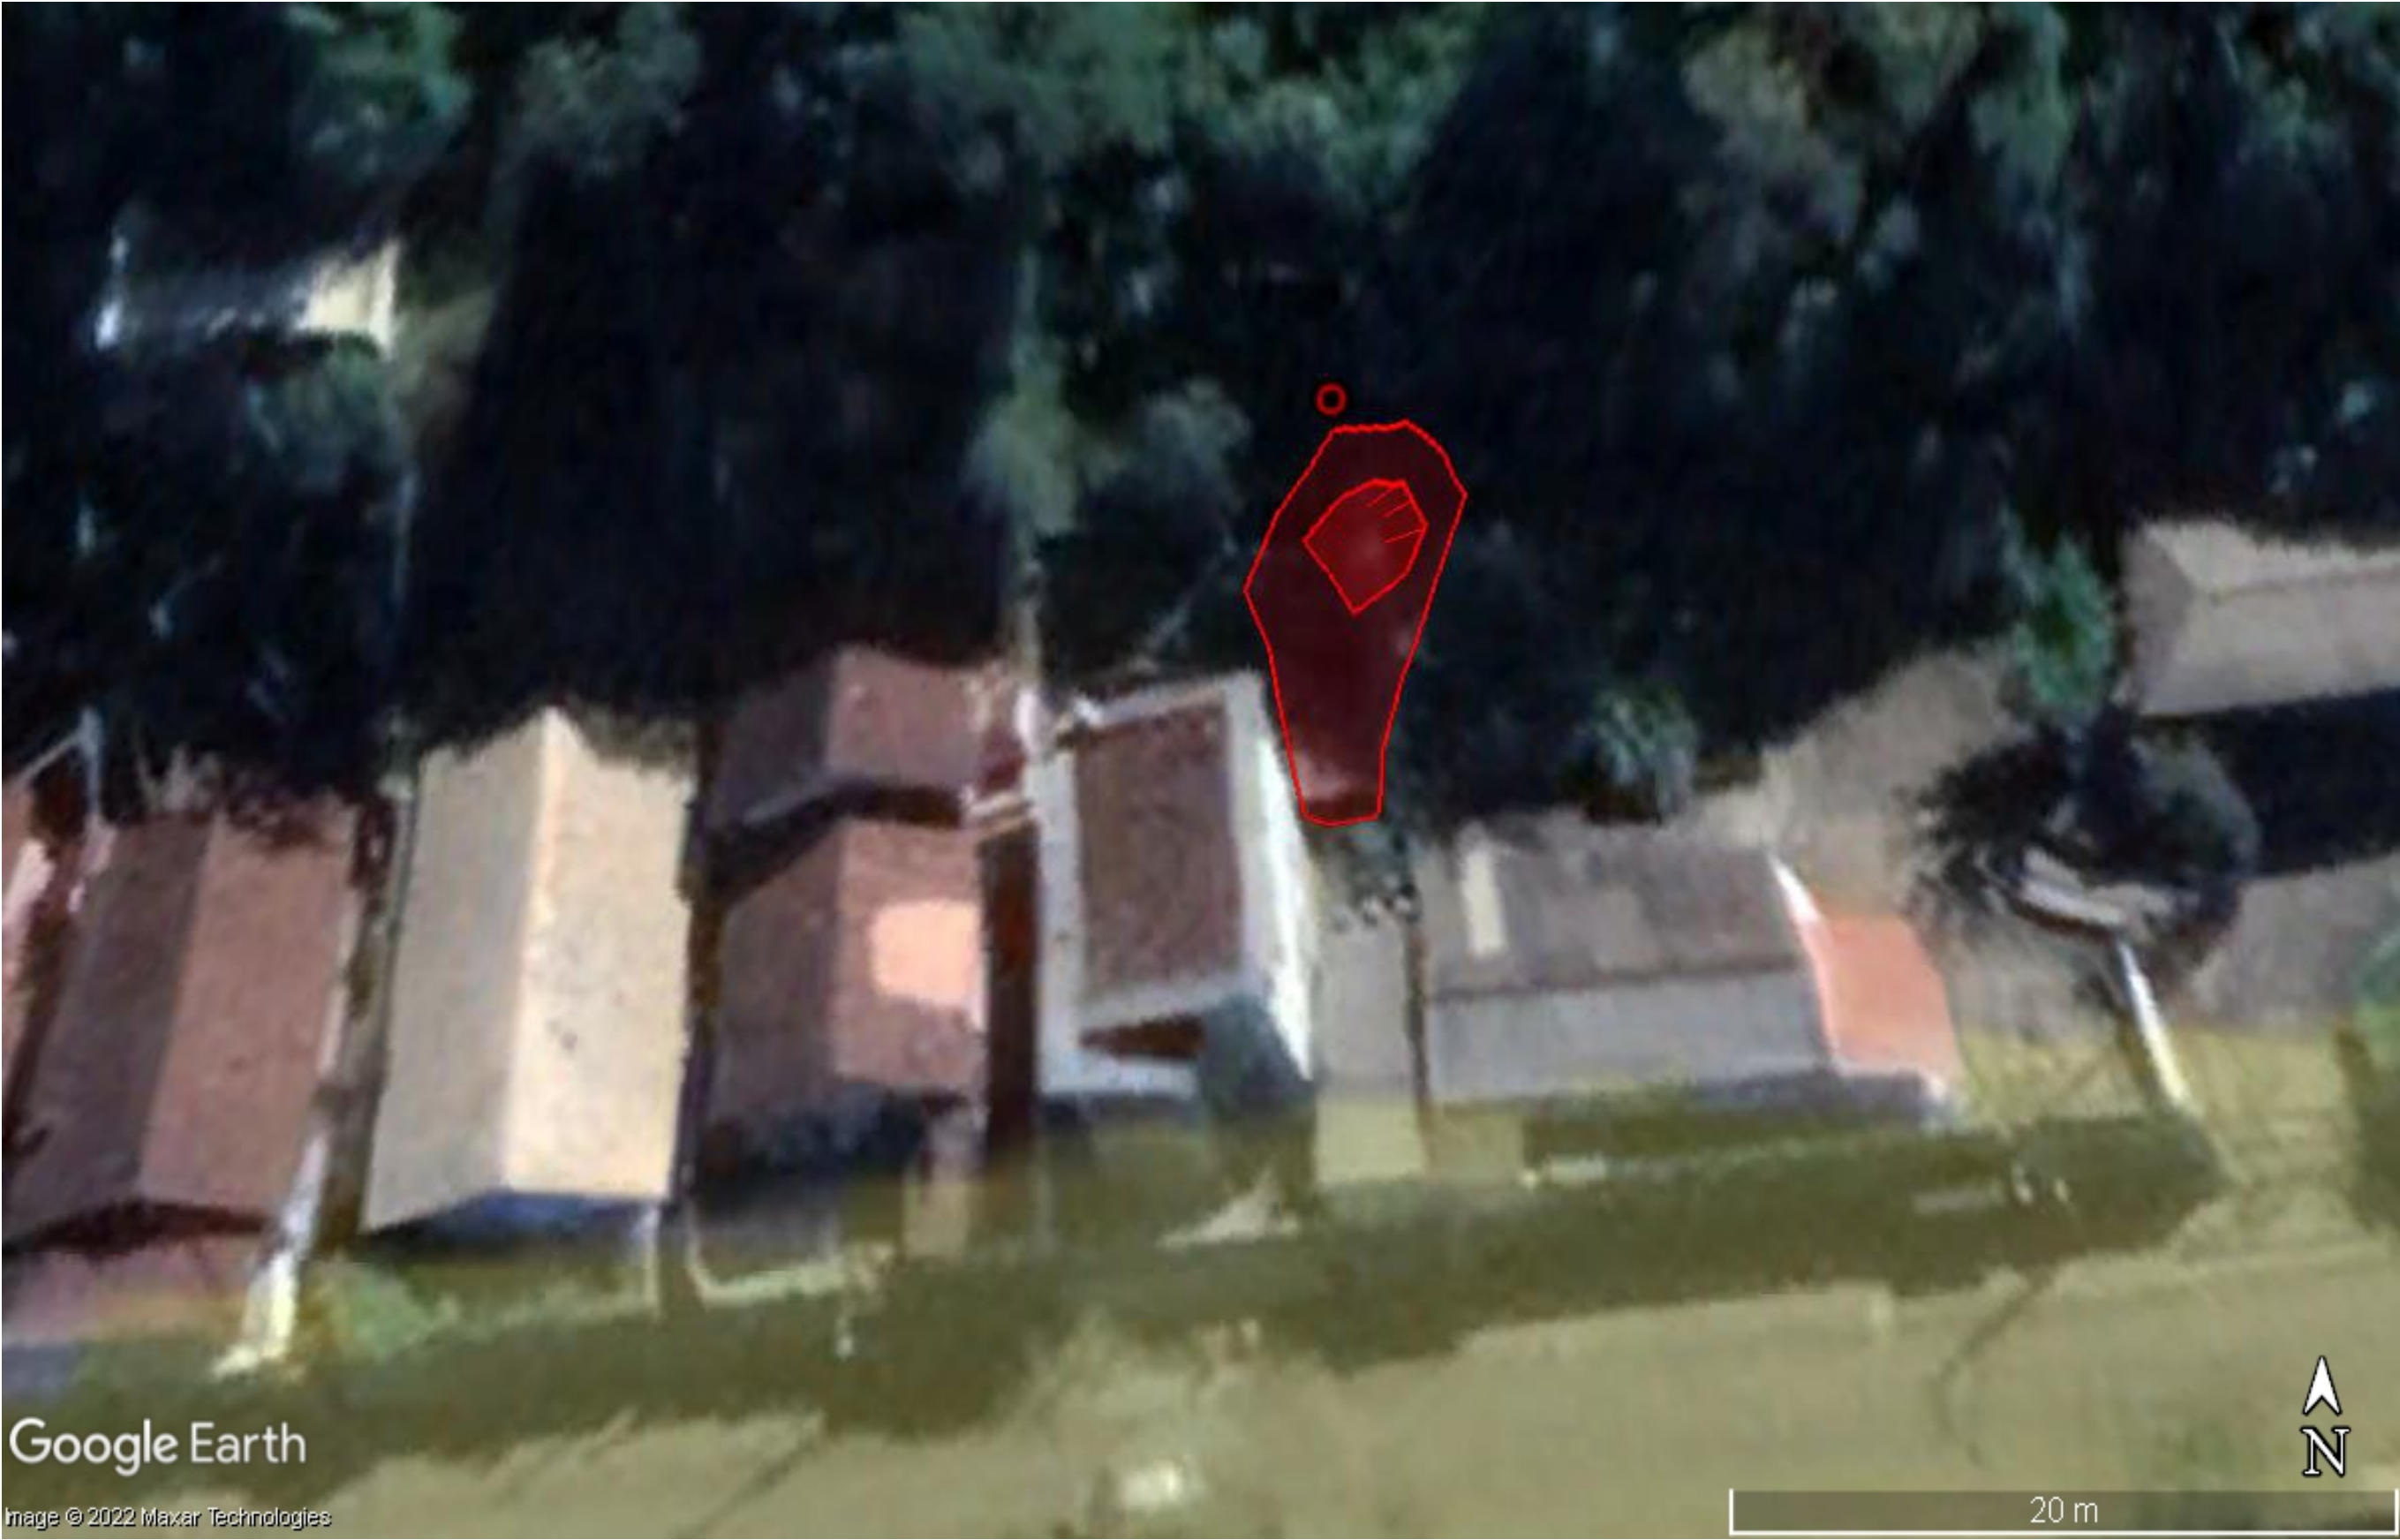
Cicatriz de deslizamento
-

Delimitação da área de risco remanescente
-

Alcance do deslizamento

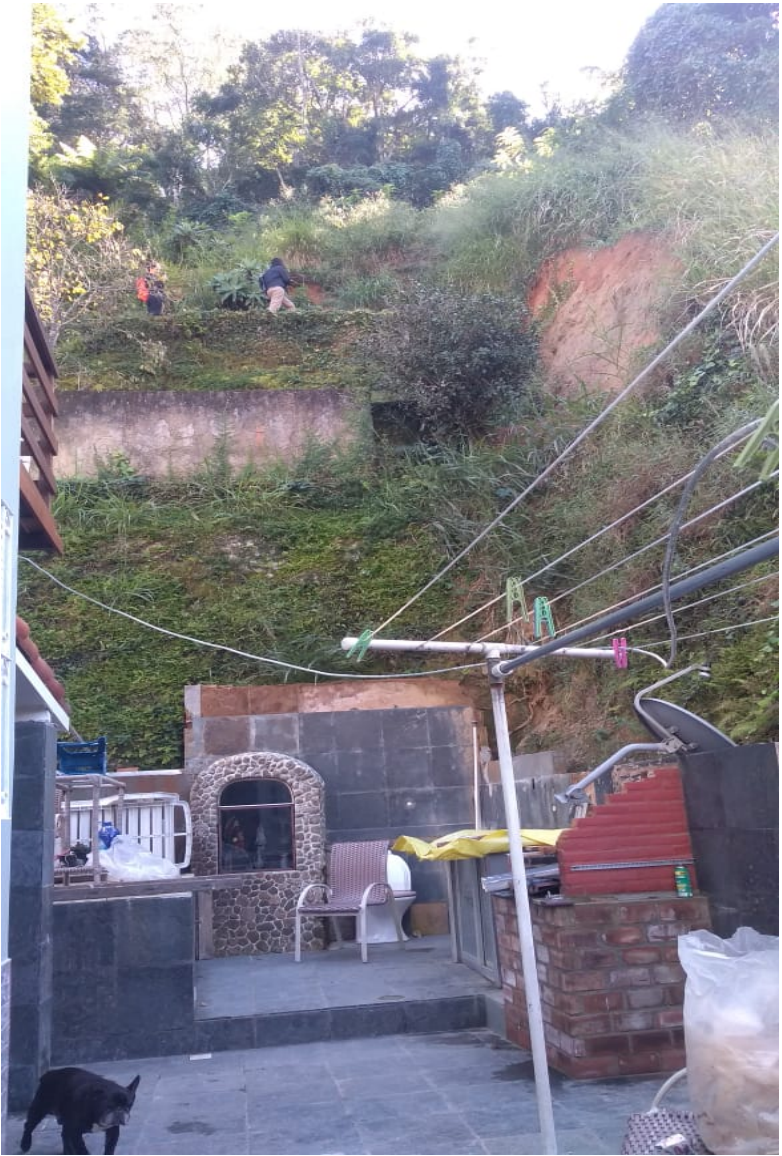
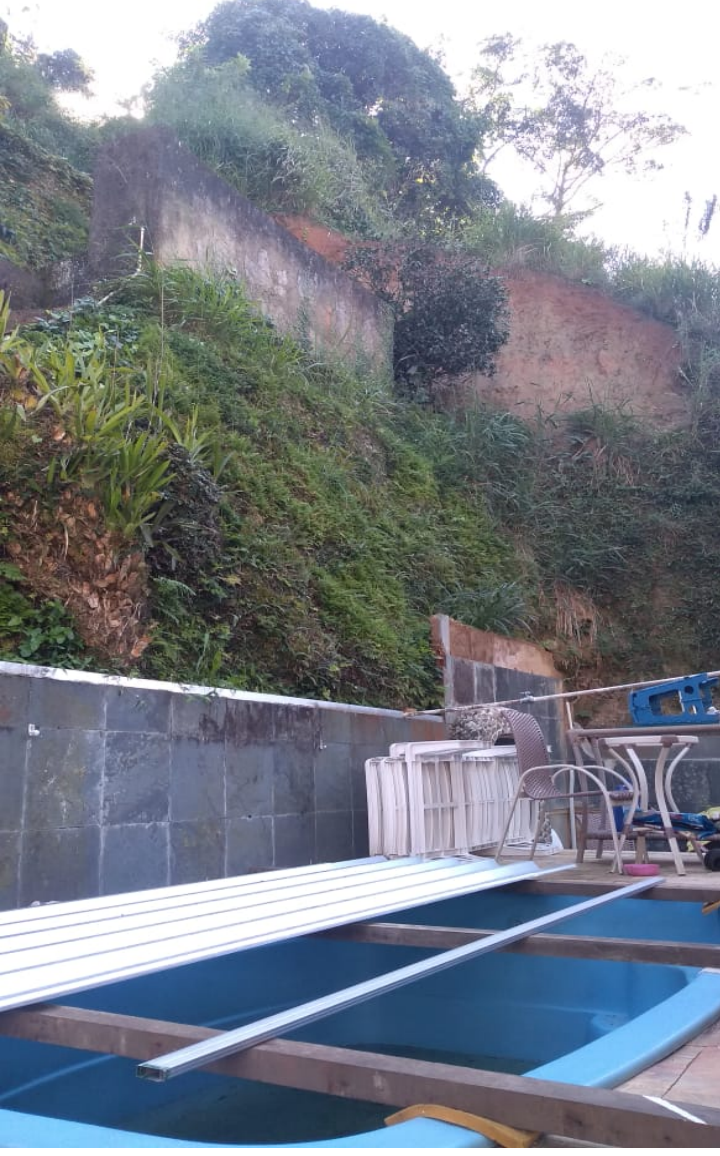
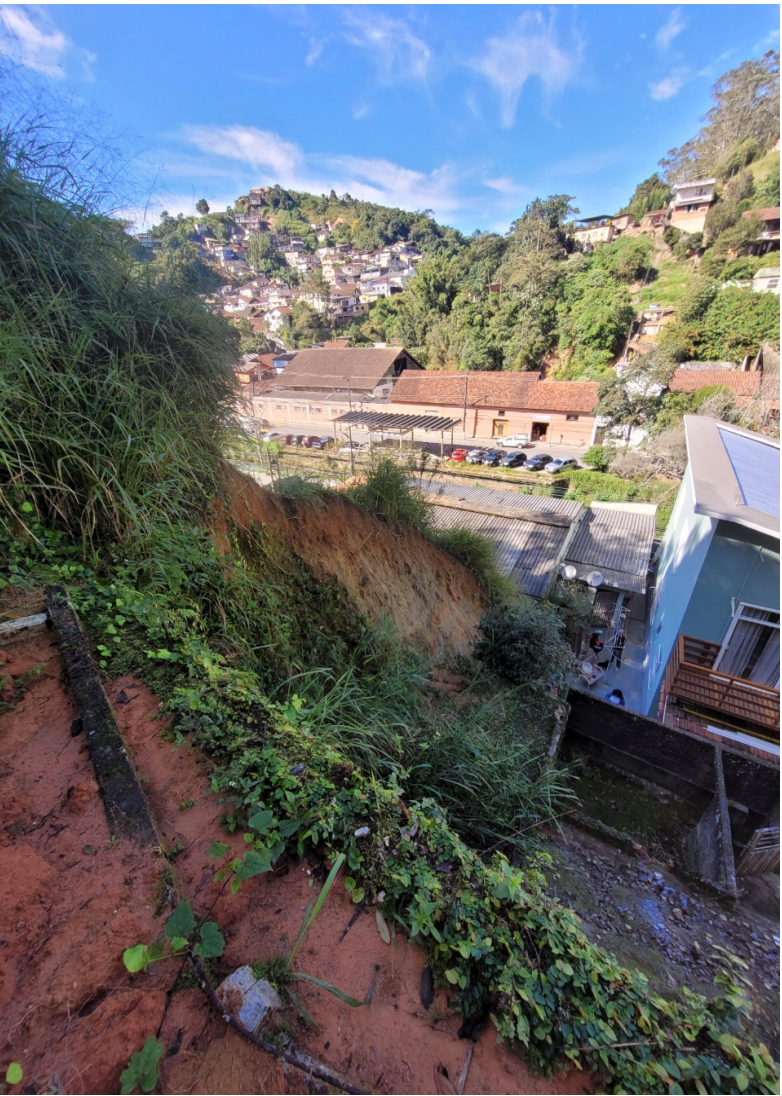
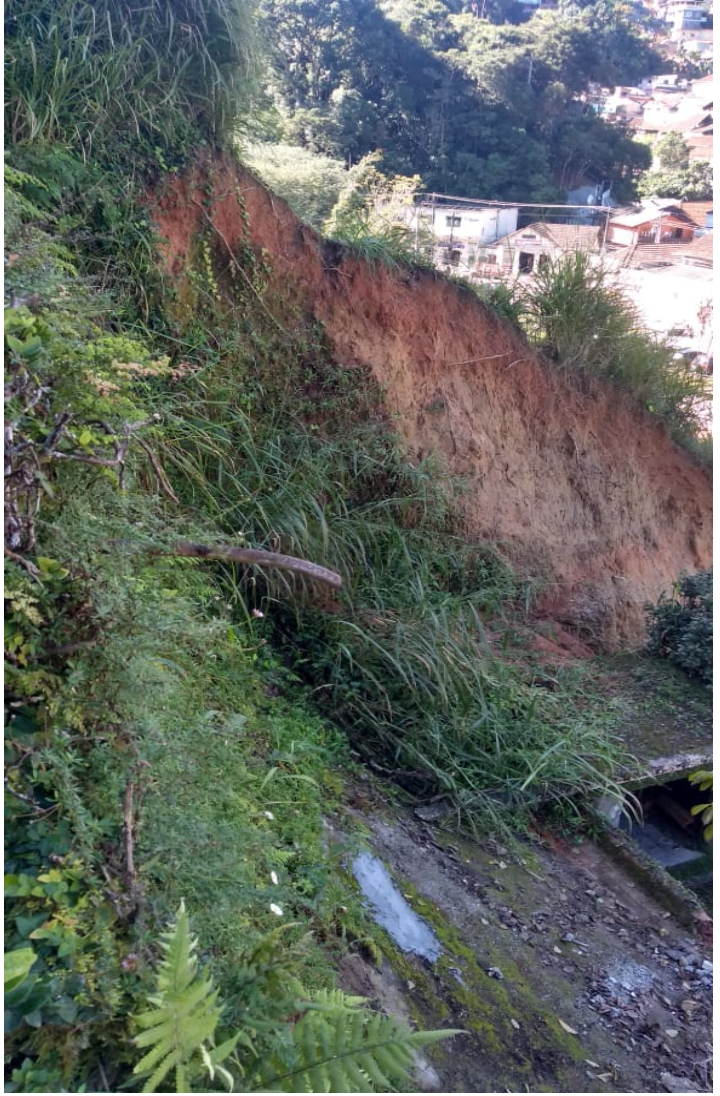
Ocorrência de deslizamento planar deflagrado no dia 15/02/2022 no bairro Bingen, sem registro de vítimas. A cicatriz do deslizamento apresenta extensão de cerca de três metros de altura e quatro de extensão, com material mobilizado que atingiu a área gourmet da residência, que está localizada na Rua Bingen, 336. O talude que teve seu material mobilizado tem altura de aproximadamente 13 metros em relação a lateral do imóvel, com inclinação de 80°. A porção do talude que foi mobilizado atingiu e destruiu o telhado da área de lazer, é caracterizada por solo residual jovem. A montante do imóvel a encosta é caracterizada por solo residual maduro, com distancia do imóvel de 6 metros, e altura de 15 metros de altura. Na base da encosta há um muro de contenção que se estente por todo terreno e possui altura de 1,5 metros. Nessa mesma porção da encosta existe o muro escalonado que contribui para a drenagem supercifial da encosta e, a montante da mesma, a vegetação é caracterizada por alto porte. Não foram identificadas trincas no terreno analisado. O material mobilizado não chegou a alcançar a residência.
