**ATENDIMENTOS EMERGENCIAIS EM PETRÓPOLIS**

**Deslizamentos no Bairro Valparaíso**

**MAIO DE 2022**

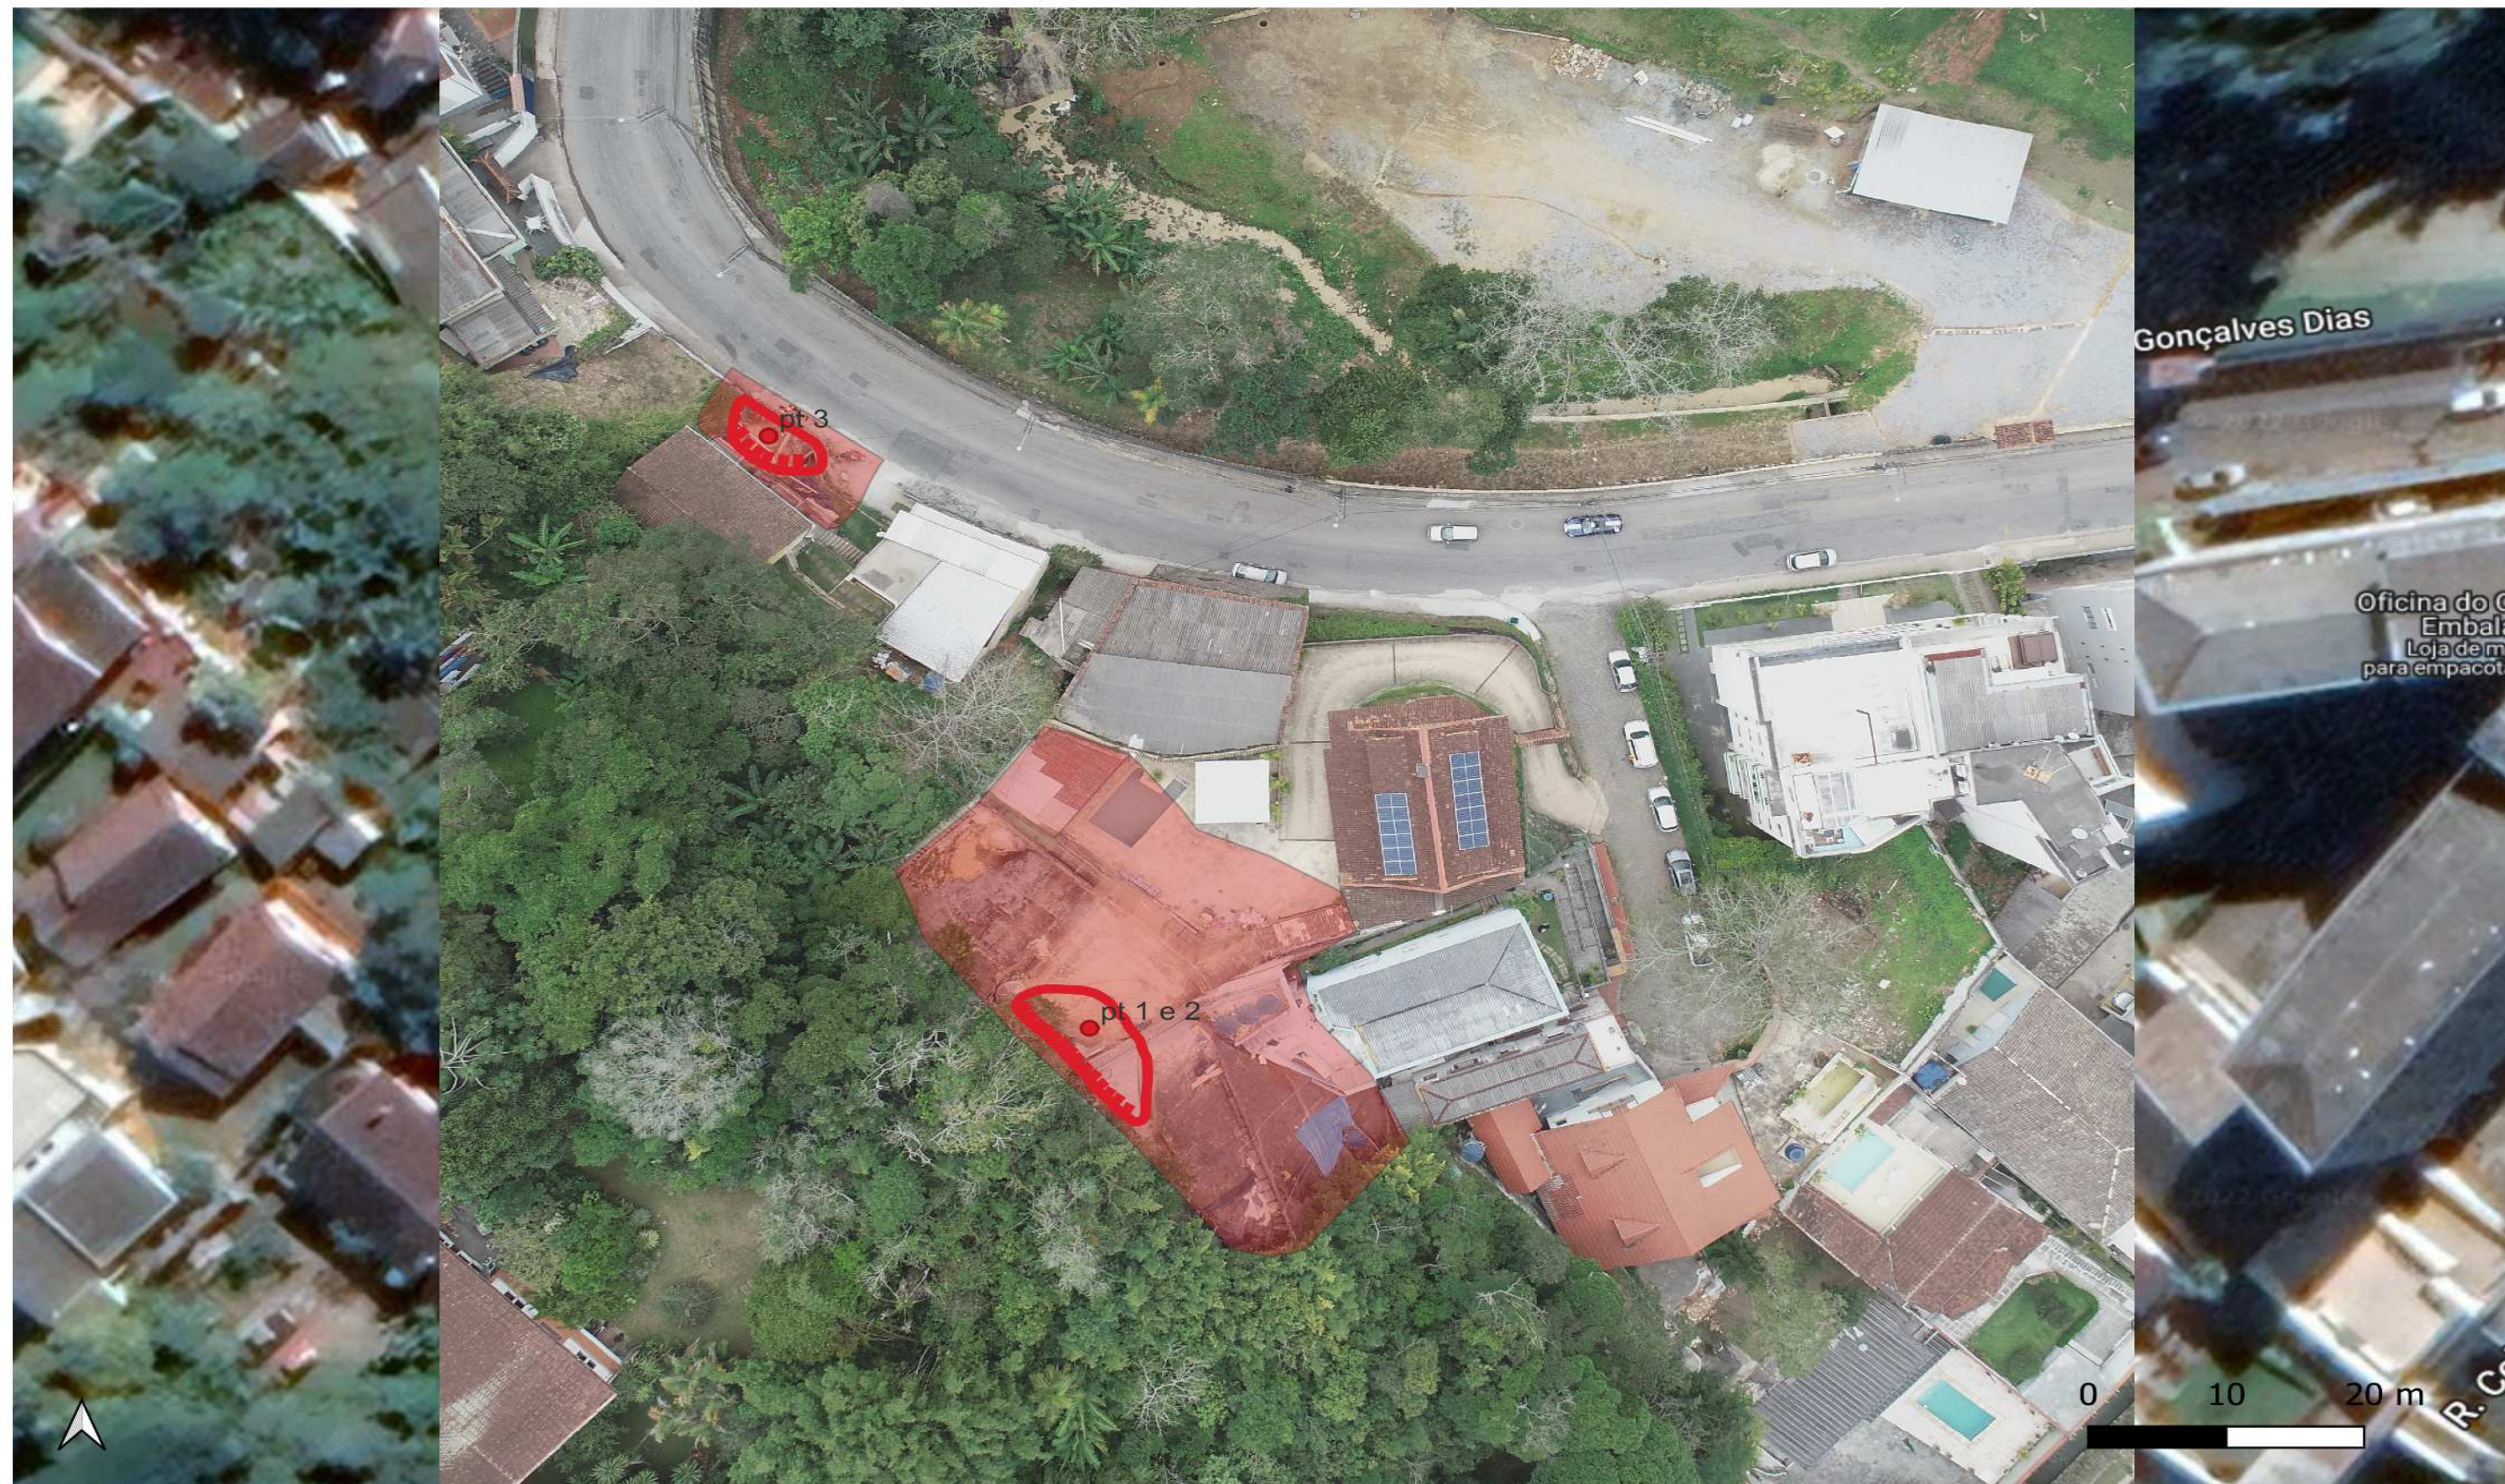
Vistoria realizada no dia 10 de maio no Bairro Valparaíso.

A cicatriz verificada nos pontos 1 e 2 trata-se de um só deslizamento, que impactou as residências designadas abaixo e serão descritas e retratadas em separado no relatório e fotos.

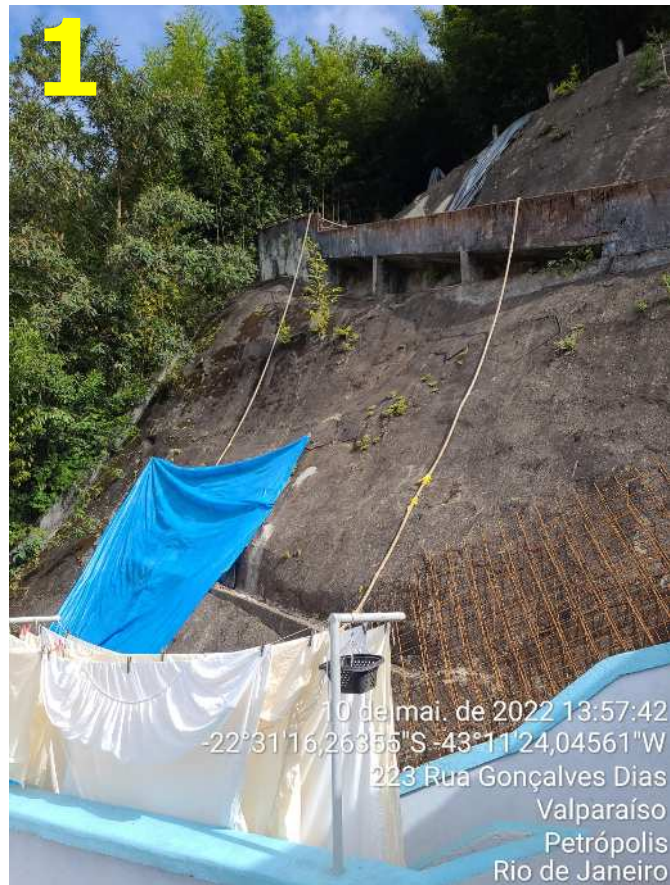
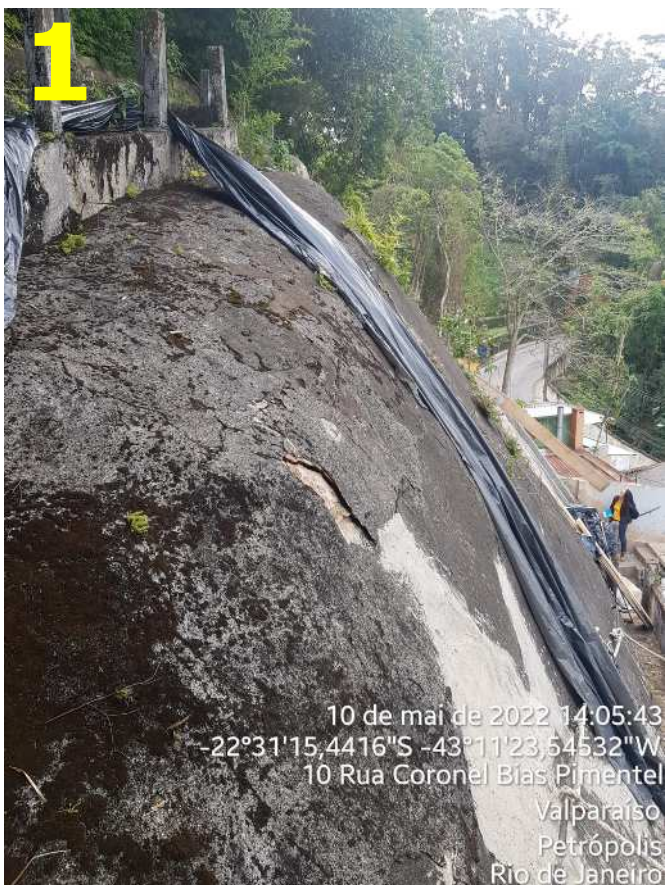
(1)Rua Cel. Bias Pimentel, Casa nº 22, ocorrência iniciada dia 15 de fevereiro, agravada no dia 20 de março, sem vítimas. A cicatriz nesta face possui altura de 6 metros, largura da crista de 6 metros e base de 6 metros. Declividade de cerca de 60°. Deslizamento planar de material alterado na face lateral da vertente com trincamento e estufamento da contenção. Parte do material descendente destruiu parcialmente o muro dos fundos da residência. A montante do movimento há uma floresta de bambus e o terreno do número 129 da Vila Edgard Kuntz. O talude apresenta risco remanescente pois encontra-se instável e pode apresentar outras ocorrências em caso de chuvas intensas caso a obra de contenção não seja finalizada.

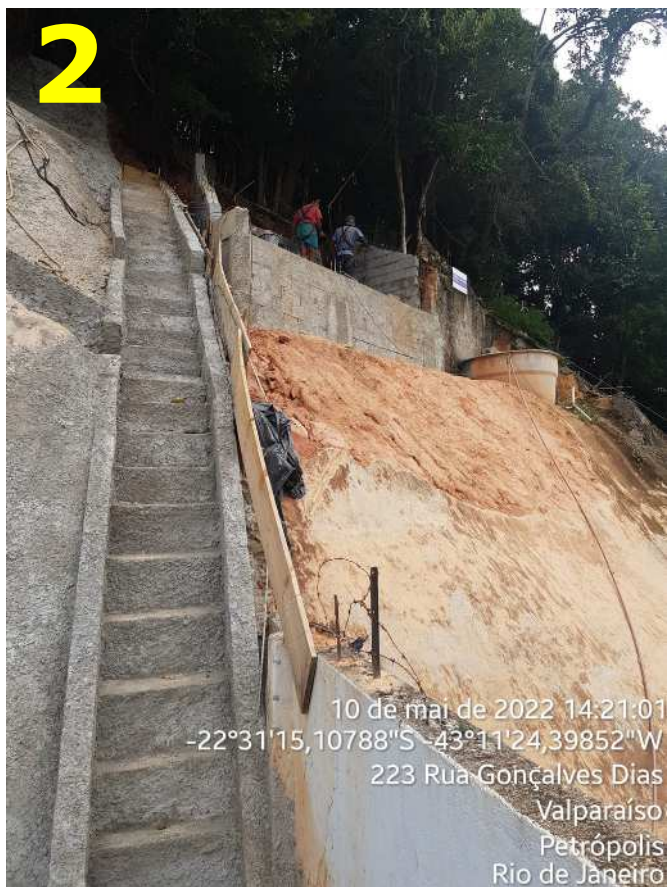
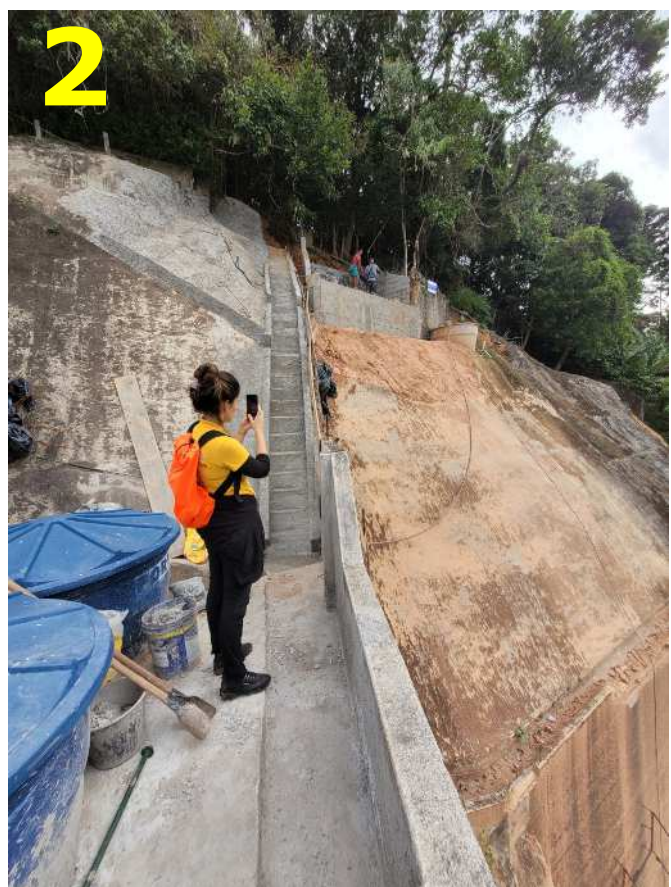
(2)Vila Edgard Kuntz, 129- fim da servidão. Deslizamento planar em corte nos fundos da propriedade em contenção ao lado do número 22 e a montante do número 10 da Rua Cel. Bias Pimentel. A cicatriz nesta face apresenta altura de 5 metros, largura de crista de 5 metros e base de 5 metros com declividade de 60°. A ocorrência espalhou material em direção ao quintal do número 10, sem vítimas. No momento da vistoria, a contenção encontrava-se em obras.

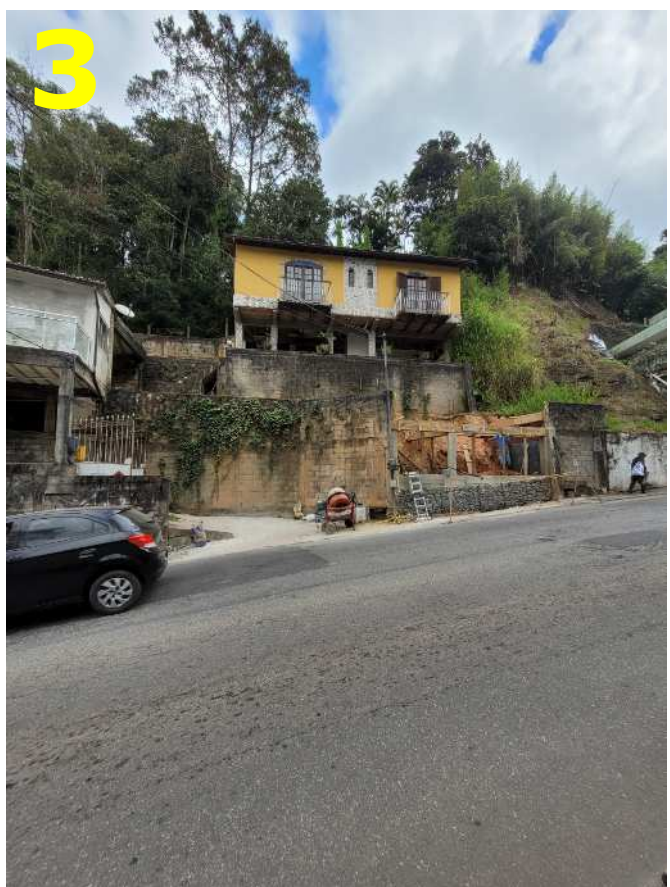
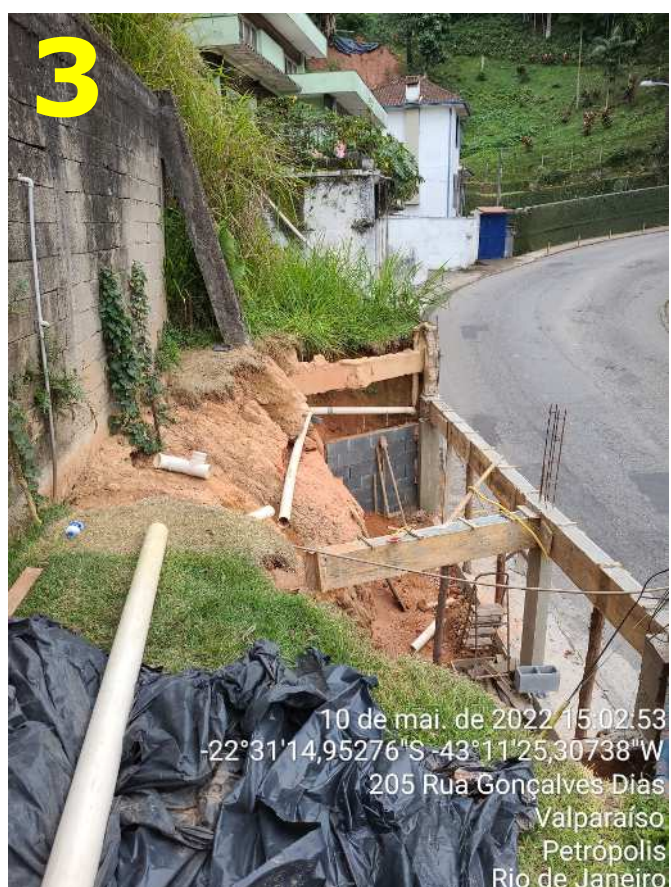
3) Rua Gonçalves Dias, nº 225. Queda do muro da propriedade devido à ação erosiva do fluxo d'água formado na via durante a chuva do dia 15 de fevereiro, sem vítimas. O muro foi escavado em sua base, resultando na sua destruição parcial e no deslizamento do aterro contido em sua face interna. O morador está refazendo o muro e retirando a porção do aterro que não foi estabilizada.
