**ATENDIMENTOS EMERGENCIAIS EM PETRÓPOLIS**  
**MAIO DE 2022**

**Deslizamento na Rua Bingen, 597 - Bingen**

Data da vistoria: 13/05/22

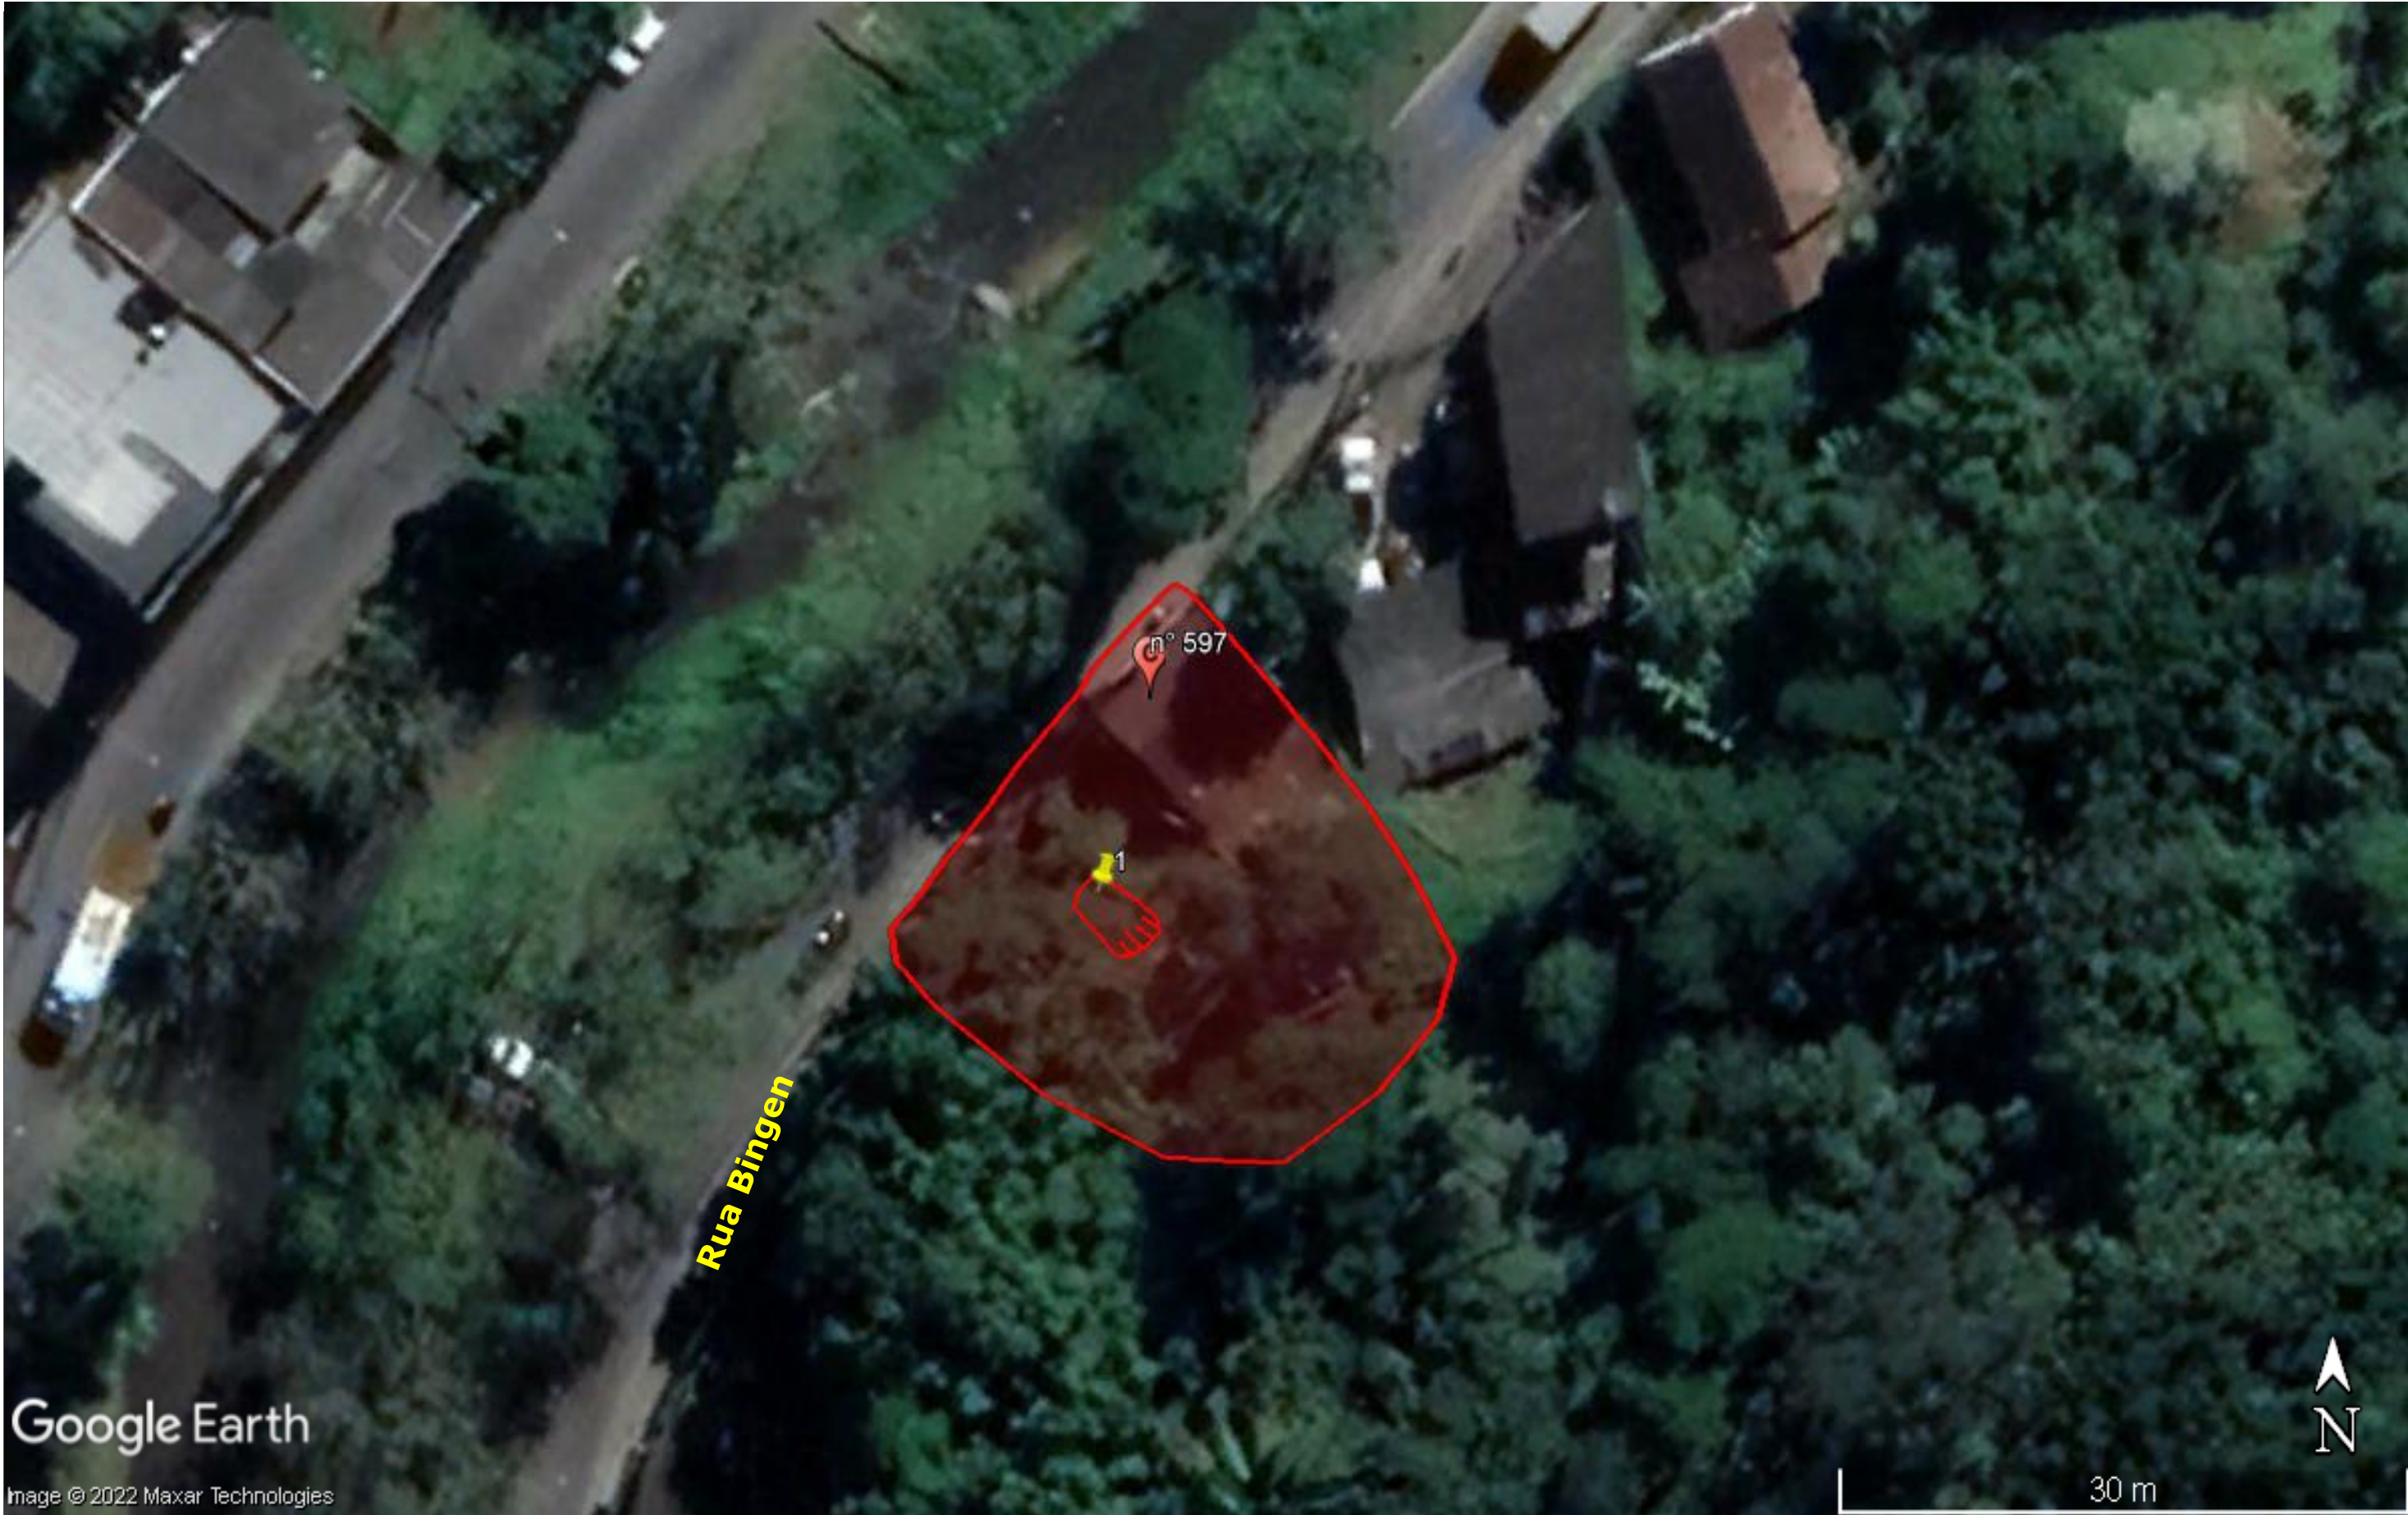
Ocorrência de deslizamento na rua Bingen N° 597, bairro Bingen, sem registro de óbitos ou feridos. O talude de corte apresenta altura aproximada de 7,0 metros, sendo a cicatriz do deslizamento de 3 metros, extensão lateral de 3 metros e uma inclinação 63,4°. O deslizamento é do tipo planar raso de solo residual, no qual o material mobilizado atingiu o quintal da residência. Há uma residência a montante com distância de 3 metros para a crista do deslizamento, e uma casa a jusante (n° 597) na lateral do talude. A residência n° 597 apresenta trincas em toda a sua estrutura. Moradores colocaram uma lona como forma paliativa para retardar o processo erosivo. A vegetação presente é de pequeno a médio porte, com bananeiras e bambus. A delimitação do risco é analisada com base na observação do processo, que se encontra ativo e pode evoluir em casos de novas chuvas.

Cicatriz de deslizamento

Delimitação da área de risco remanescente

Alcance do deslizamento
