**PARECER TÉCNICO EM MANGARATIBA - RJ**  
**ABRIL DE 2023**  
Rua Benedito Aniceto, 14, Cristo  
Centro

Data da Vistoria: 10/04/23  
Data da elaboração do Parecer Técnico: 11/04/23

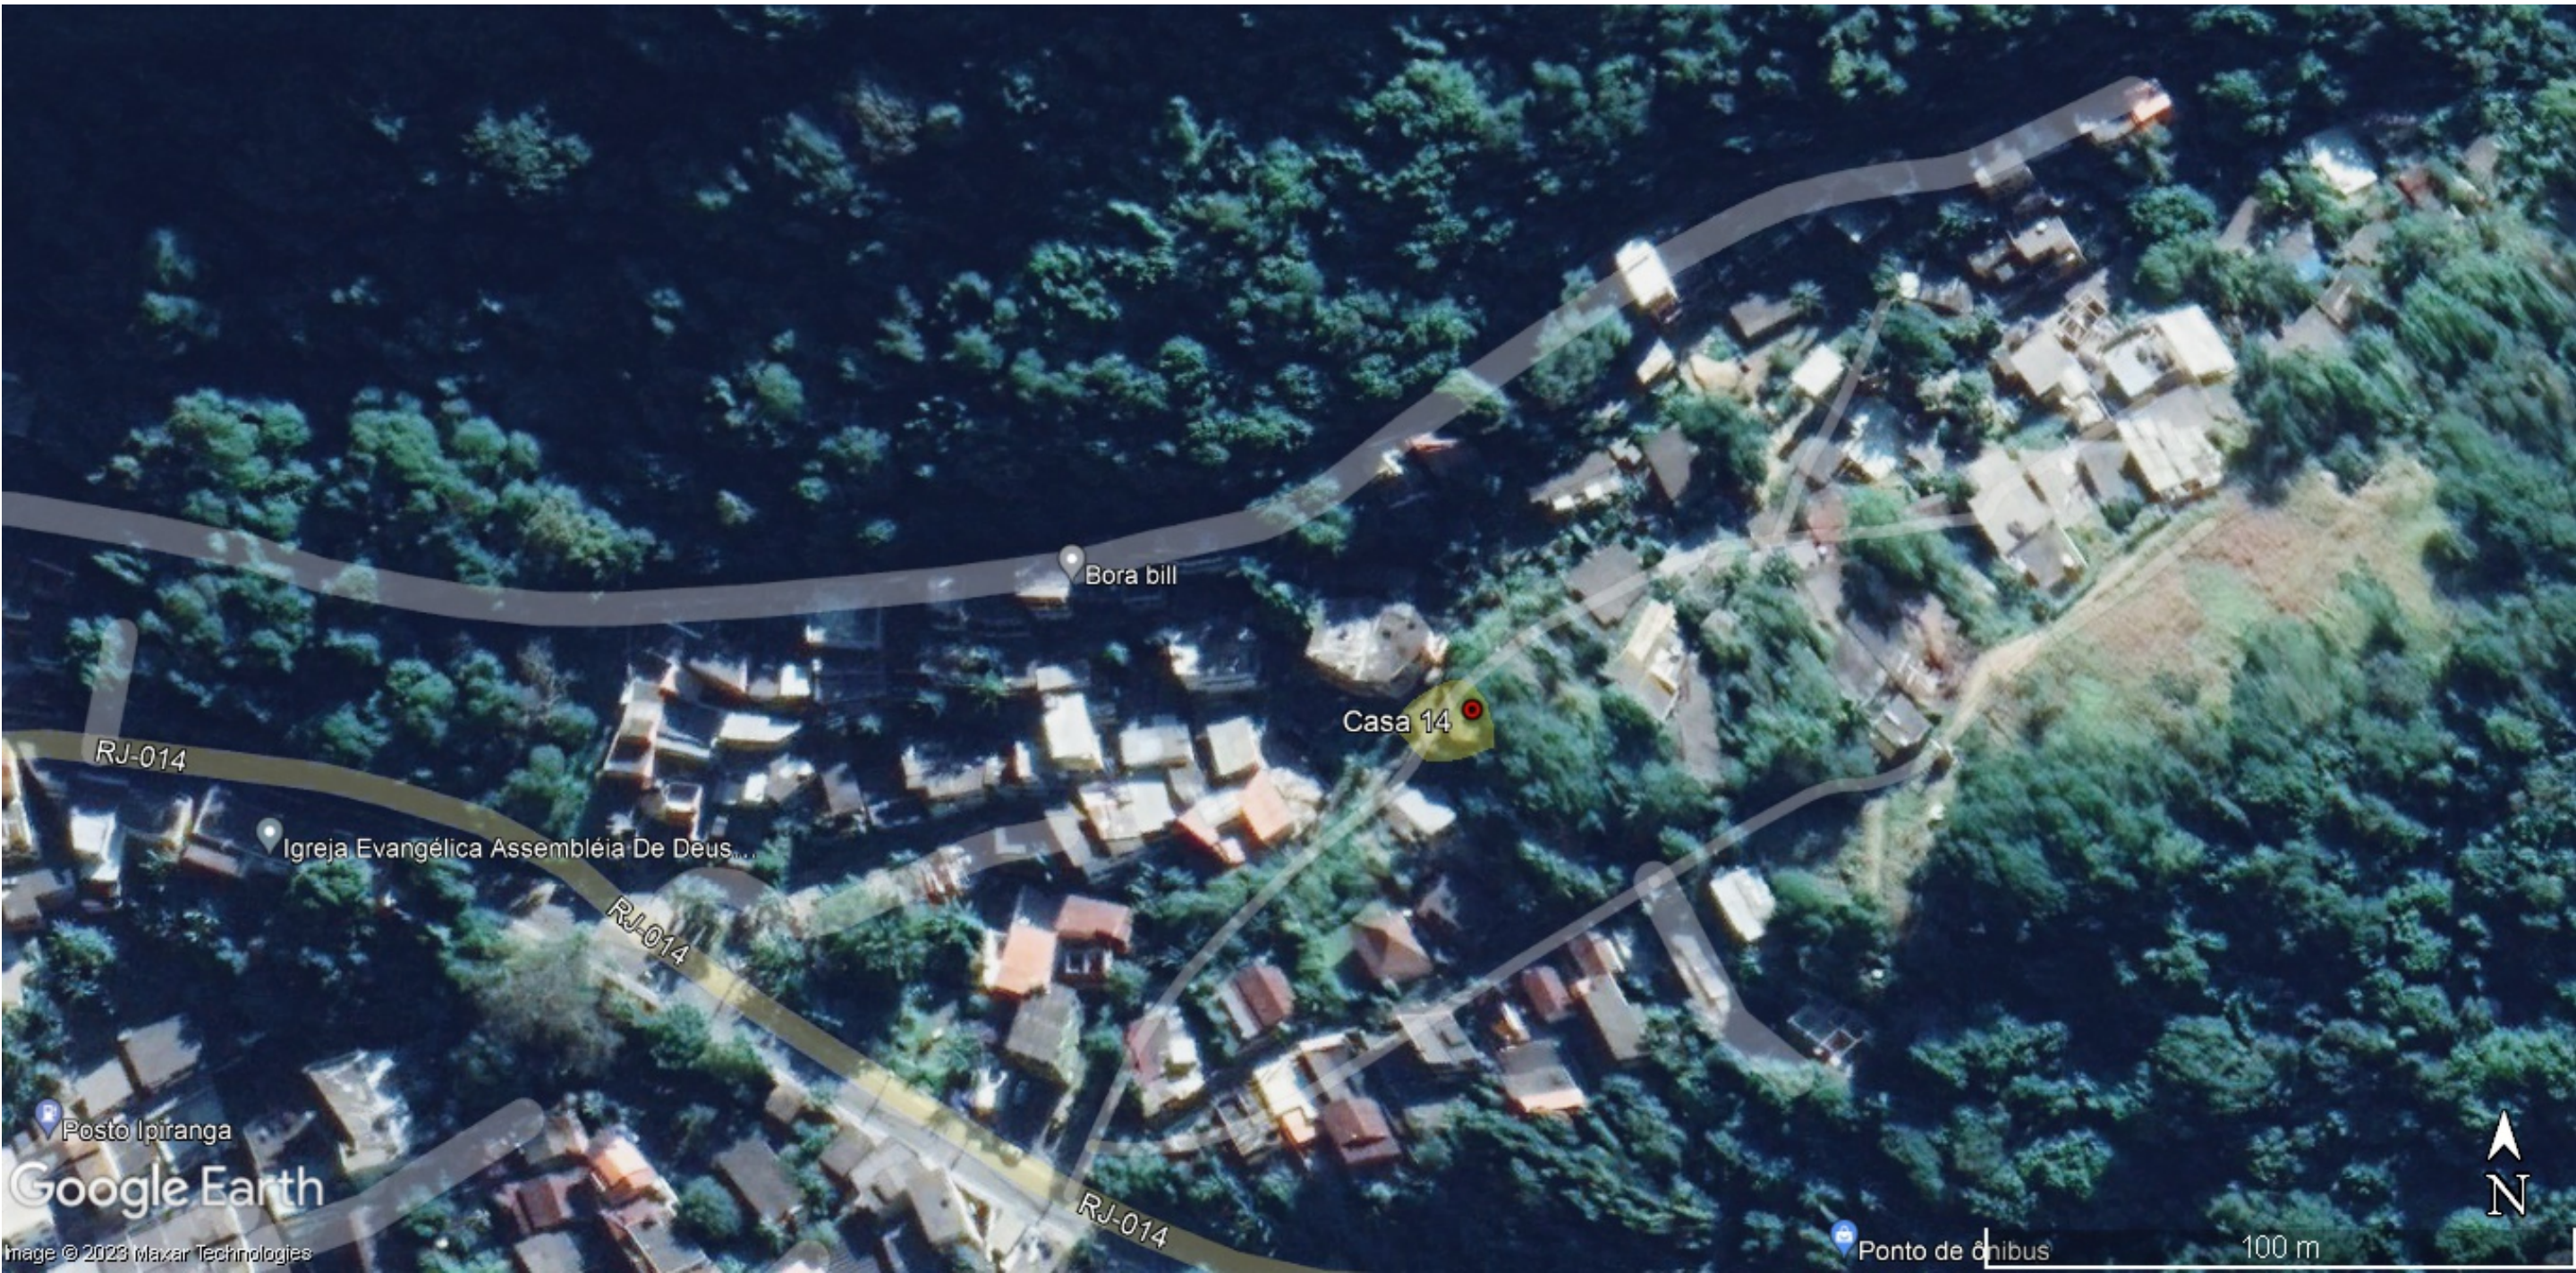
Ao longo da visita (Figura A) não foram encontradas evidências de escorregamentos pretéritos, contudo relatos de moradores indicam que, em abril de 2022 ocorreram pontos isolados de escorregamentos.

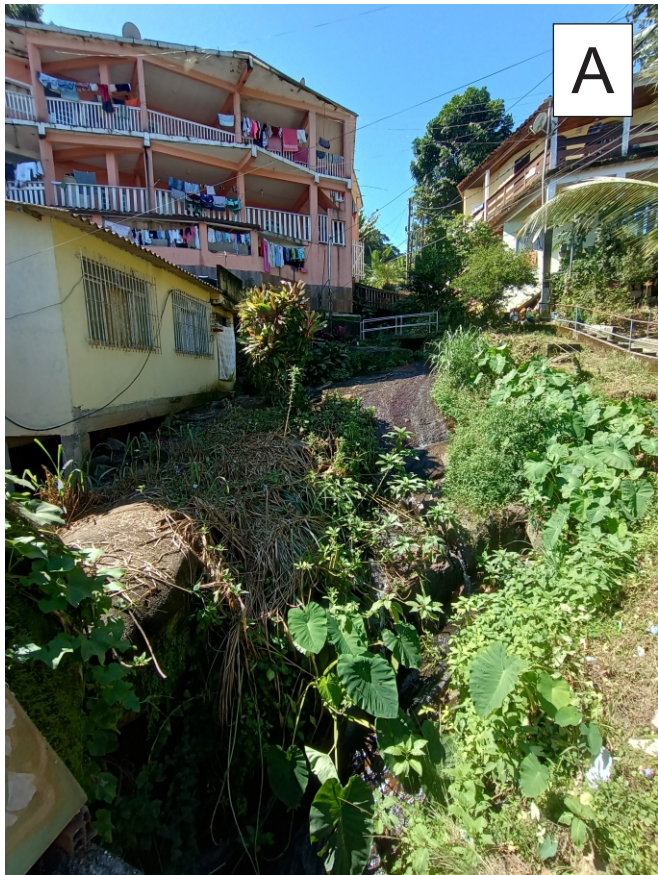
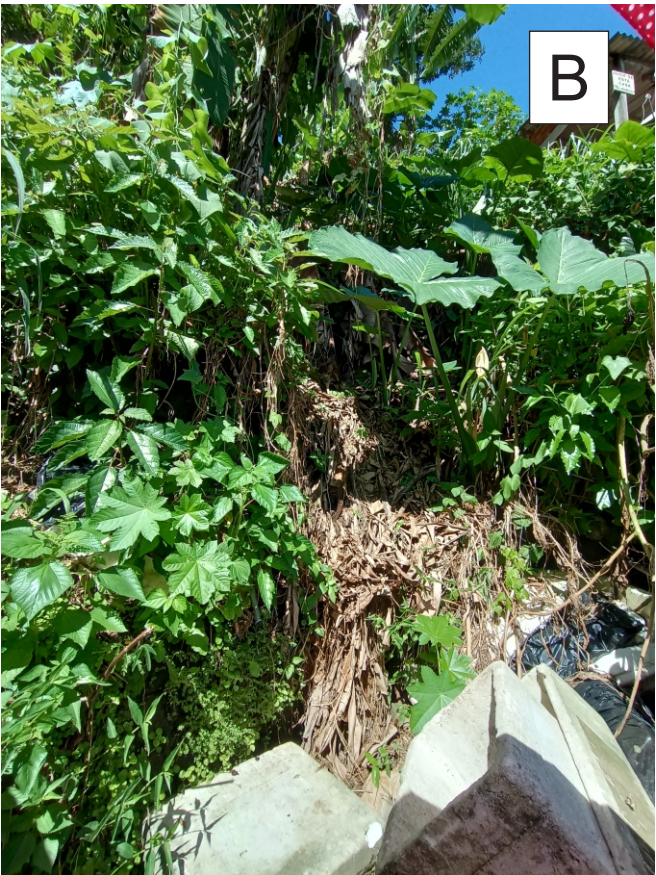
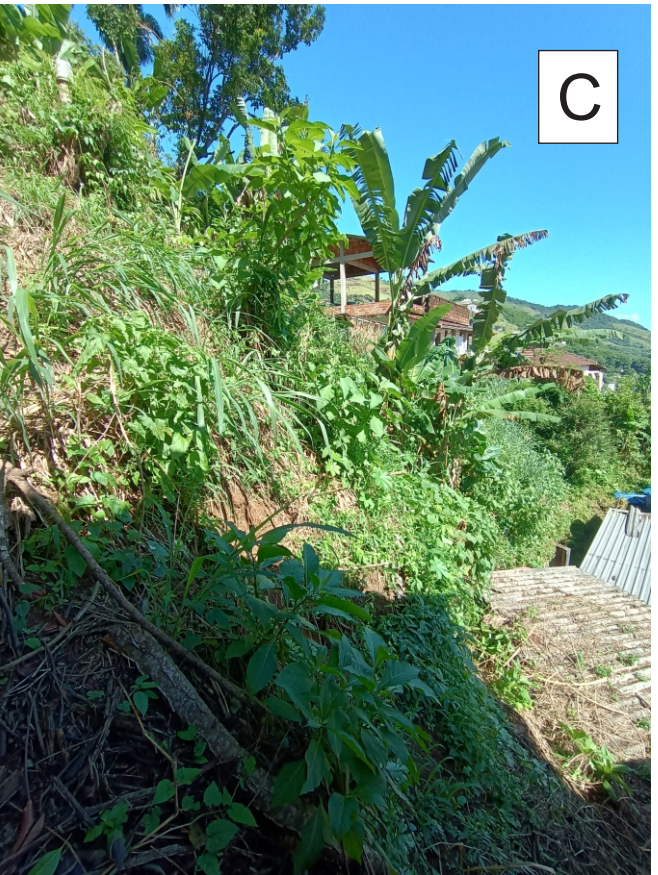
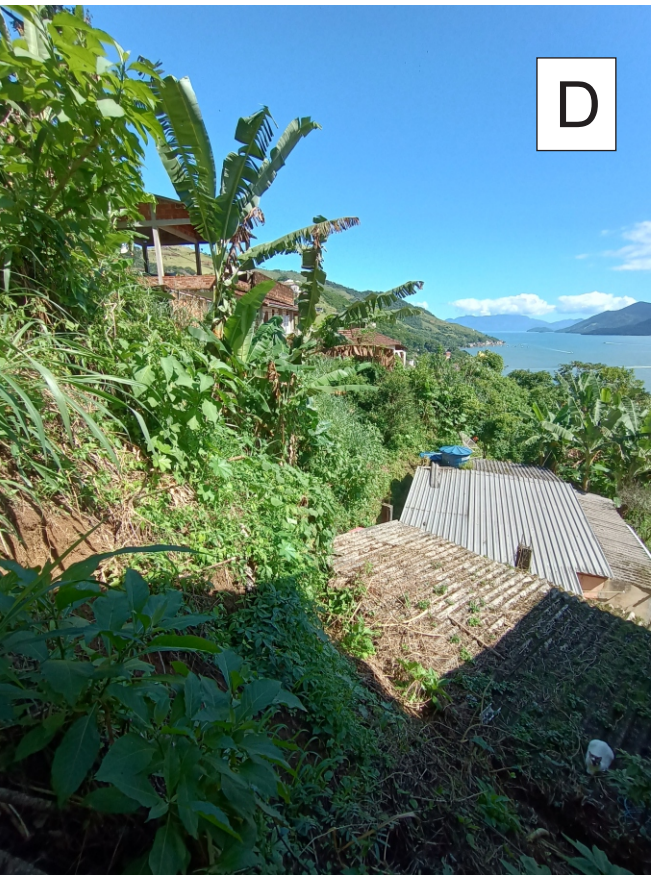
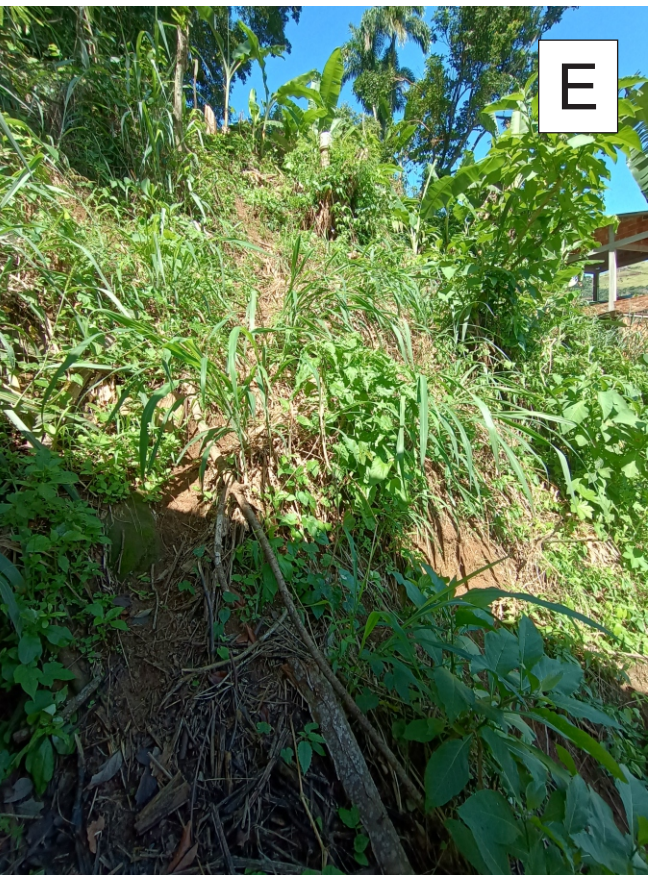
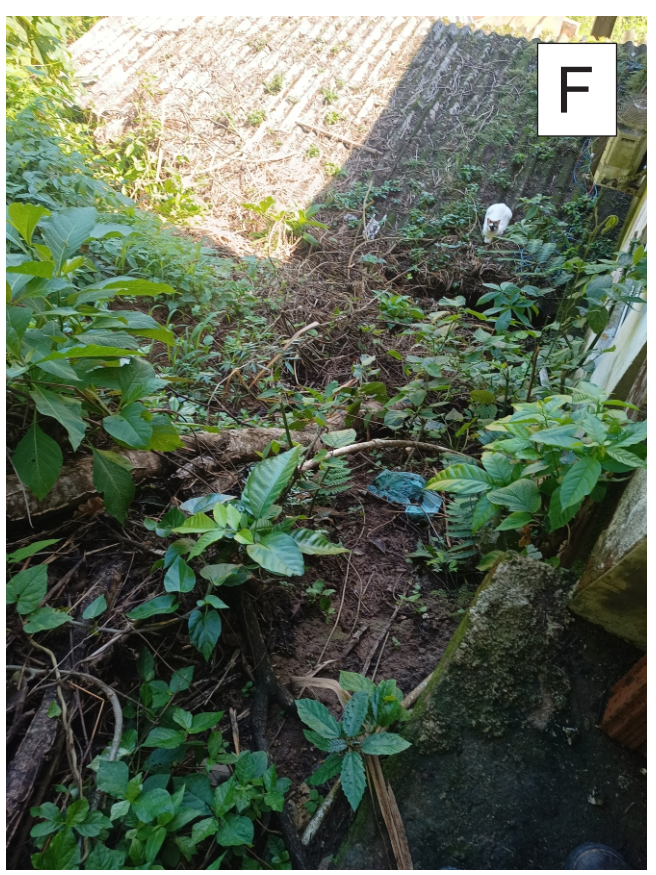
Na rua Benedito Aniceto, casa 14, houve em abril de 2022 um pequeno escorregamento causado pela queda de uma bananeira (Figura B) no quintal e desde então há um monitoramento feito pelos moradores que apontam que, apesar das chuvas ao longo do último ano, não ocorreu movimentação do solo. A vista por cima da casa 14 (Figuras C, D e E) mostra um talude natural com altura entre 8 e 10 metros e pequenas incisões erosivas, além de estar recoberto por uma vegetação de médio a grande porte e alguns blocos de rocha podendo chegar a ter dimensões métricas. Destaca-se que a casa 14 possui um muro de contenção de 1,5 metros de altura e não possui distância segura do talude de corte. Por fim, um pequeno escorregamento na base da casa 8, logo acima, pôde ser visto (Figura F).

Considerando o cenário atual, a metodologia de classificação de risco a escorregamentos do DRM-RJ, trata-se atualmente de uma região de Risco Moderado, devido a proximidade do talude de corte que apresenta pequenos indícios de processos erosivos.
