**ATENDIMENTOS EMERGENCIAIS EM PETRÓPOLIS**  
**MAIO DE 2022**  
**Deslizamentos na Rua Coronel Veiga - nº 907**

**Projeto e fotografia: Equipe NADE / DRM-RJ**

Data da elaboração: 09/05/22

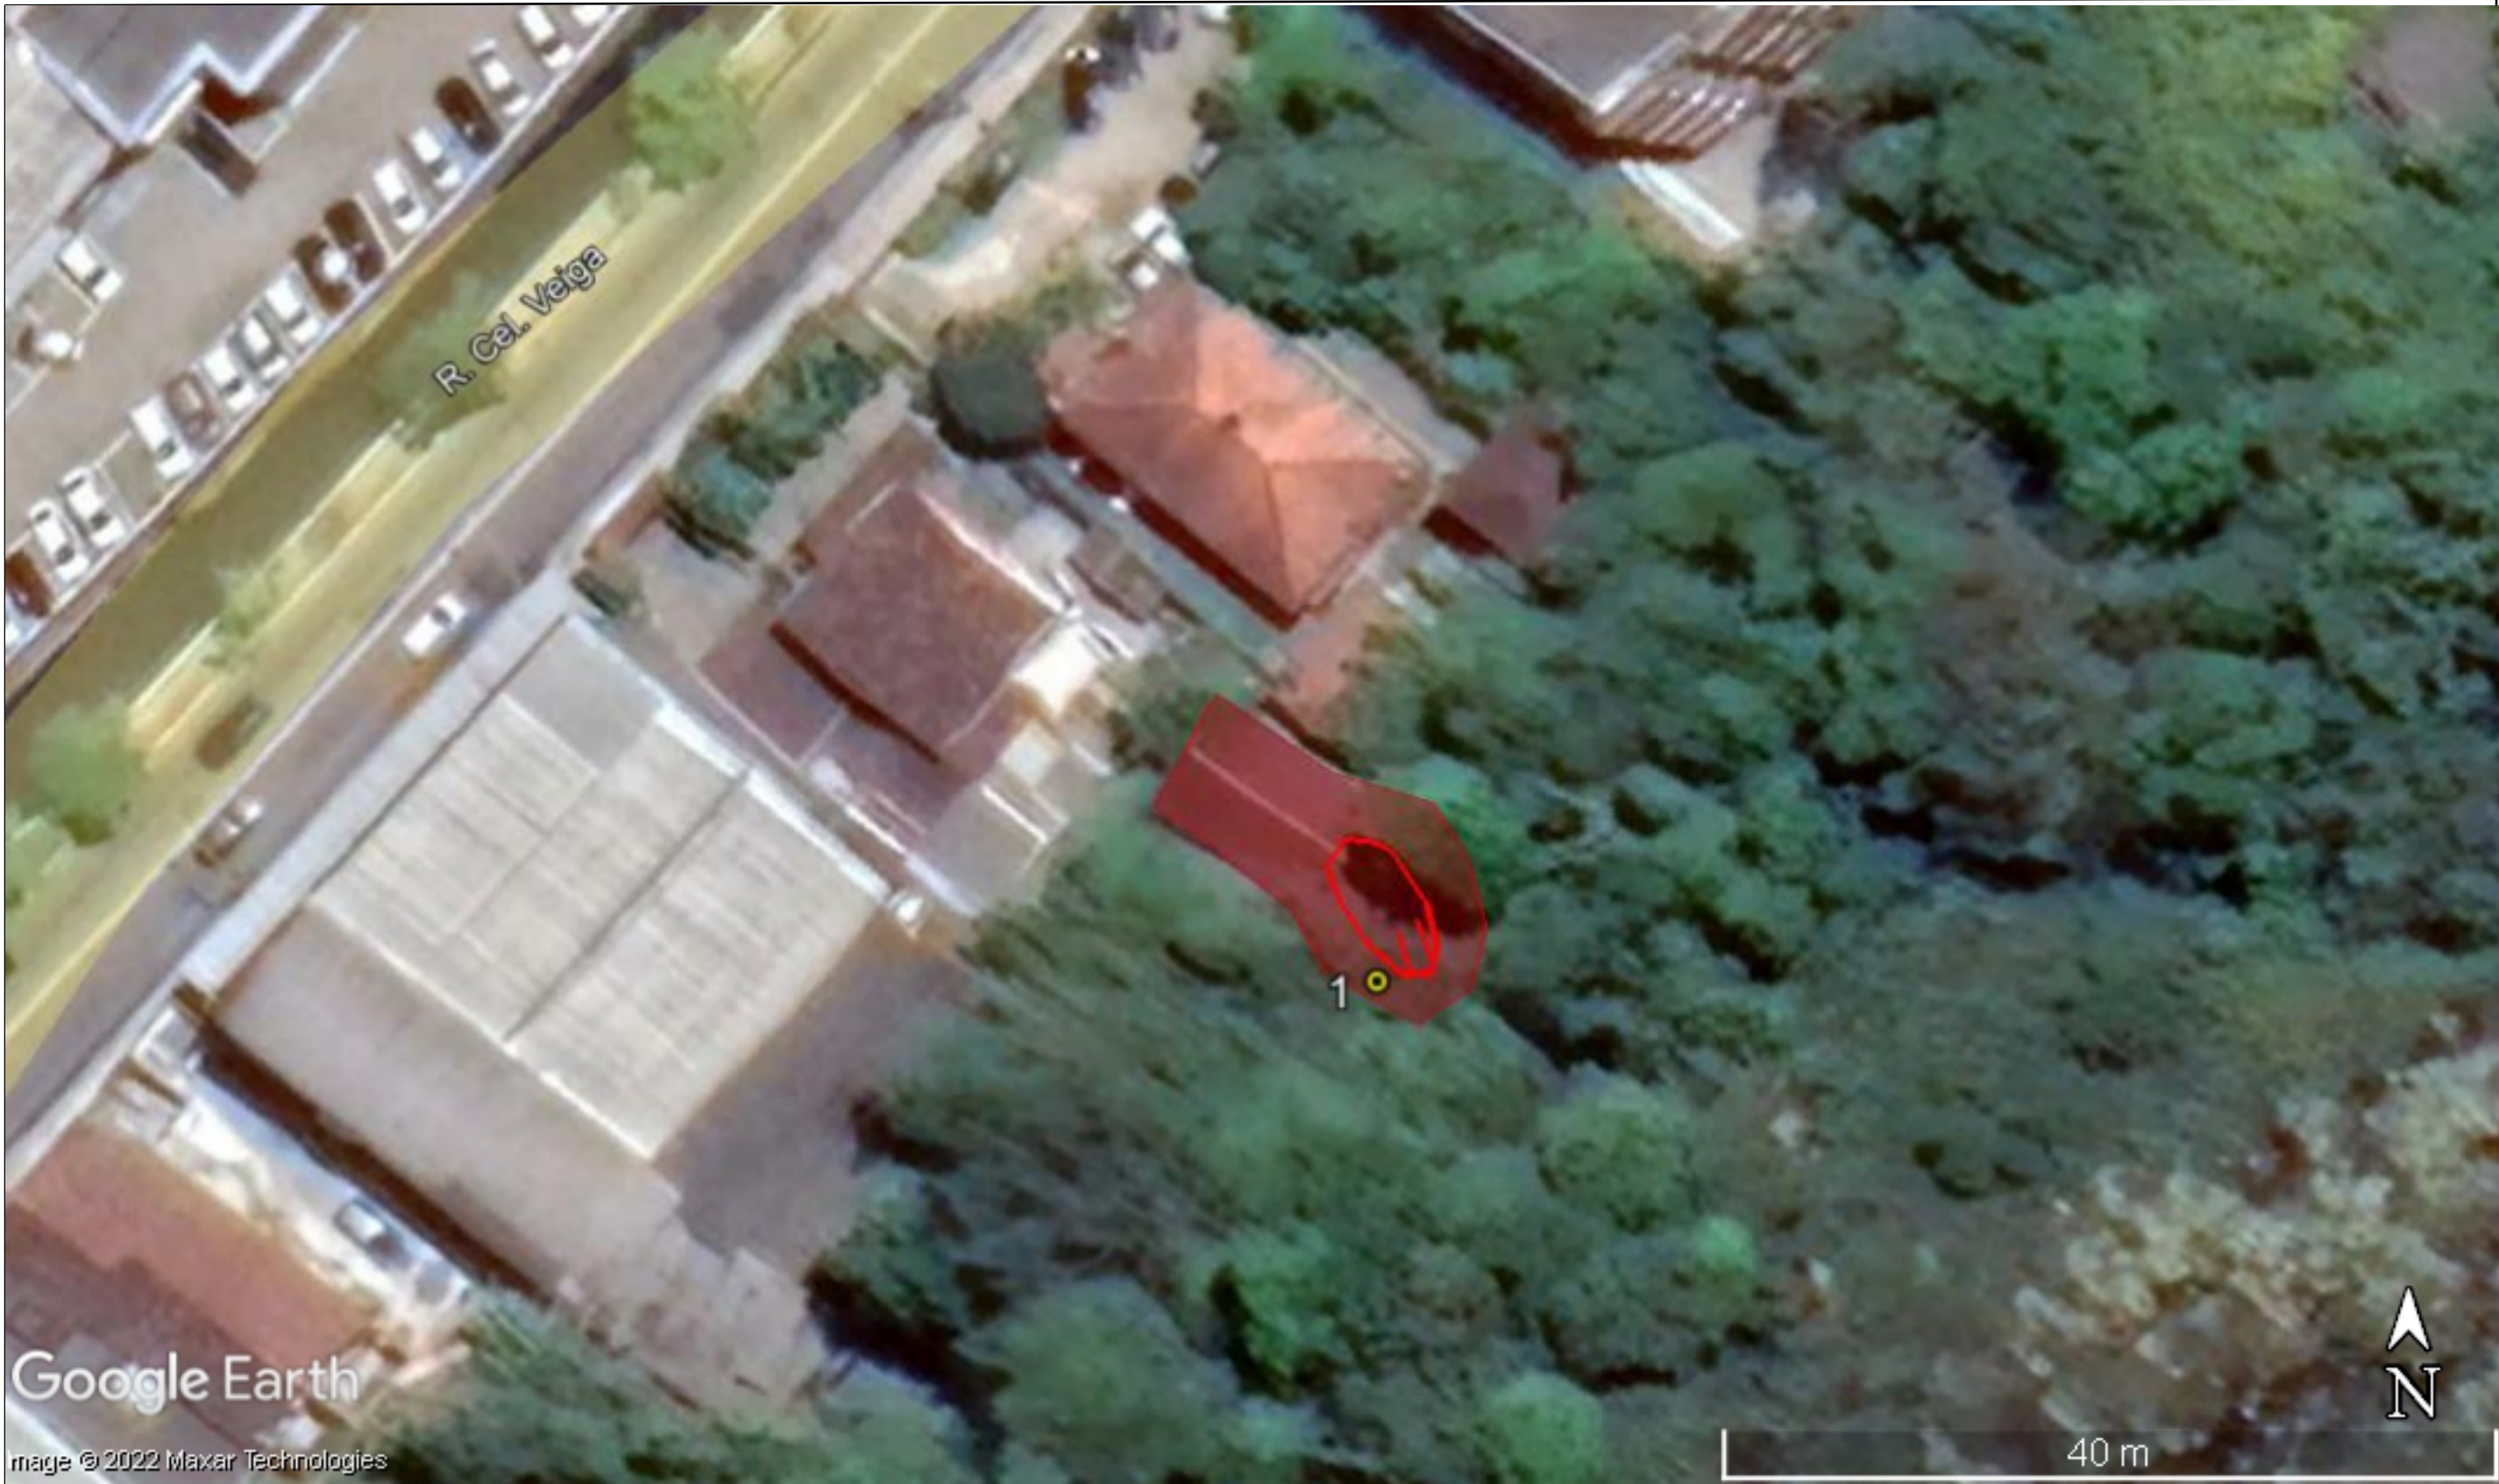
A visita técnica realizada no dia 05/05/22 na rua Coronel Veiga nº 907, devido a ocorrência de uma movimentação de massa deflagrada no evento chuvoso do dia 20/03/22, atingiu o muro de uma casa, sem vítimas. O deslizamento de pequeno porte ocorrido em talude de corte para construção apresenta dimensões de 5,5 metros de altura e 3 metros de extensão lateral, com material instável e susceptível ao risco remanescente. No momento da vistoria foram observadas feições indicativas de um processo erosivo. A área de deflagração está próxima a uma drenagem de fluxo intermitente e com cobertura vegetal composta predominantemente por bambus. O rompimento está associado ao avanço lateral de uma erosão laminar, que deflagrou o colapso de uma massa de solo e alguns blocos rochosos. O polígono de risco remanescente engloba a casa que está a menos de 1 metro da encosta.

Cicatriz de deslizamento
-

Delimitação da área de risco remanescente
-

Alcance do deslizamento
